**OŚRODEK DOKUMENTACJI  
ZABYTEKÓW W WARSZAWIE**  
KARTA EWIDENCYJNA ZABYTEKÓW  
ARCHITEKTURY I BUDOWNICTWA

KOŚCIÓŁ RZYM.-KAT. PAR. P.W. WNIĘBOWZIĘCIA NMP

1756r.

C Z A R N E

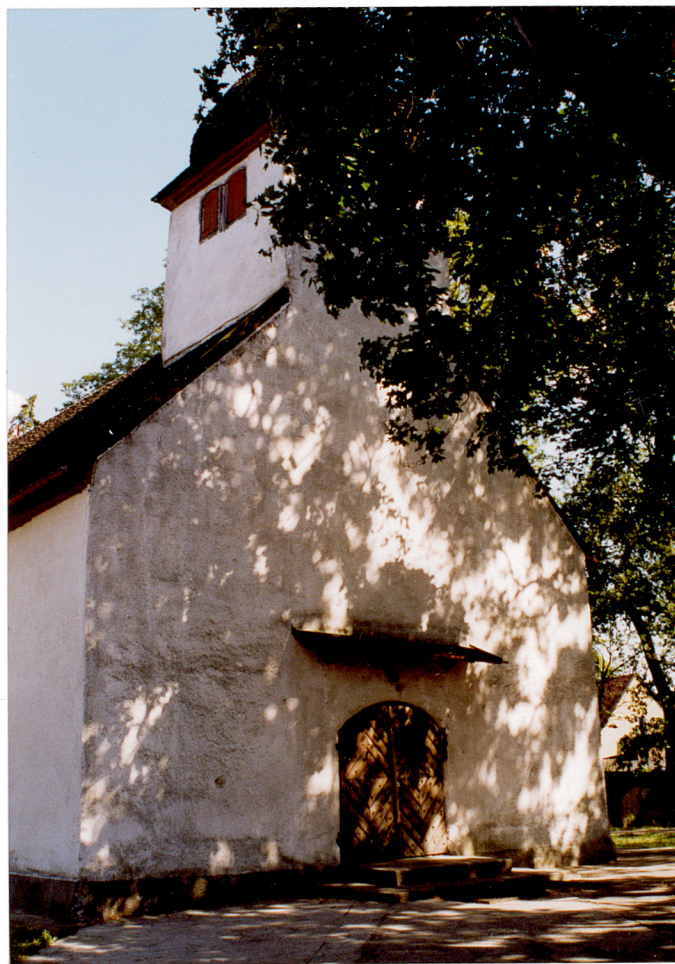
1.

**Elewacja zachodnia** 1-osiowa. Na osi otwór drzwiowy zamknięty łukiem odcinkowym. Otwór osłonięty pulpitowym daszkiem.

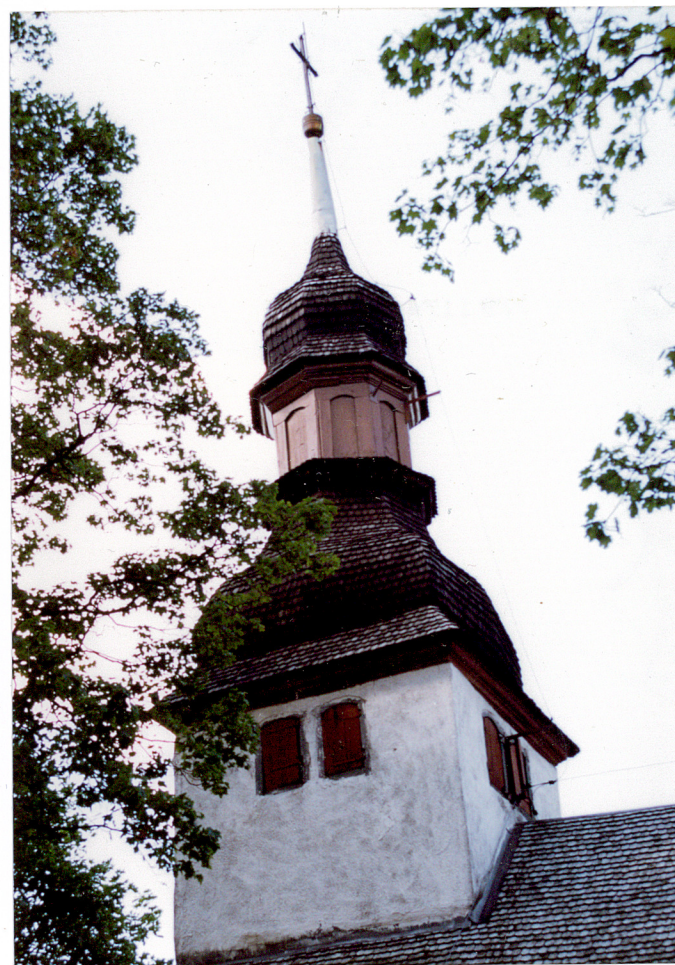
2.

**Bryła** rozczłonkowana. Kościół I-kondygnacyjny z II-kondygnacyjną wieżą, nakryty dachem 2-spadowym, prezbiterium 5-spadowym, wieża baniastym hełmem z latarnią przykrytą odrębnym hełmem baniastym, zakrystia i kruchta dachami pulpitowymi. Na dachu nawy chorągiewka z datami „1673, 1720, 1756”.

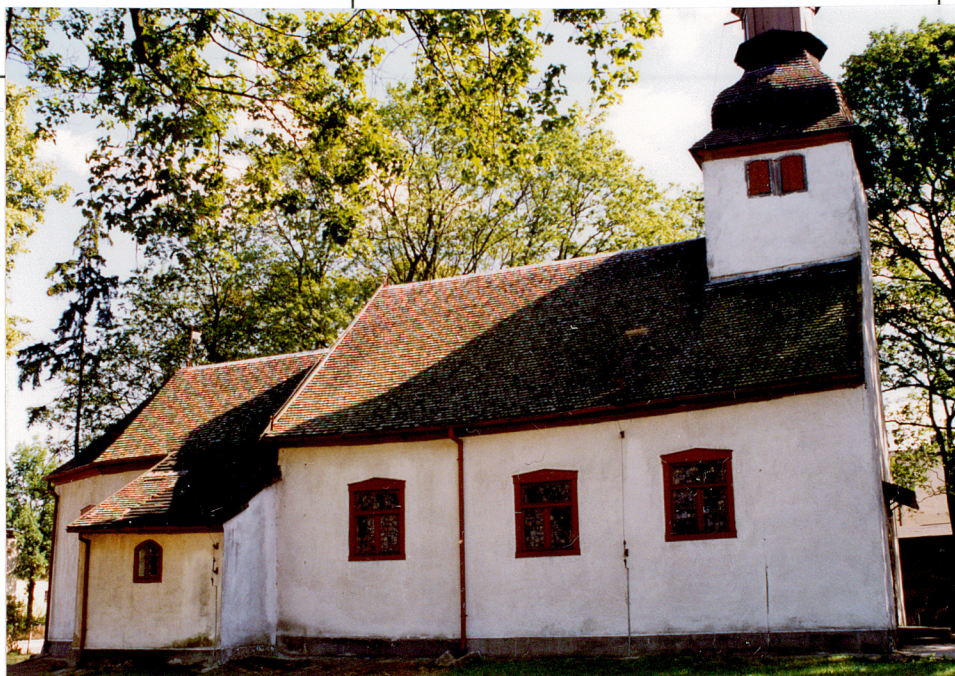
3.

**Elewacja północna** 4-osiowa w I kondygnacji, 2-osiowa w II kondygnacji wieży. Na 1 osi zakrystia – otwór okienny mały, o wykroju zbliżonym do kwadratu, zamknięty łukiem odcinkowym. Na 2-4 osi nawa – otwory okienne o wykroju wydłużonego prostokąta, ujęte drewnianymi opaskami z trójkątnymi naczółkami. Otwory okienne wieży małe o wykroju wydłużonego prostokąta zamknięte łukami odcinkowymi.

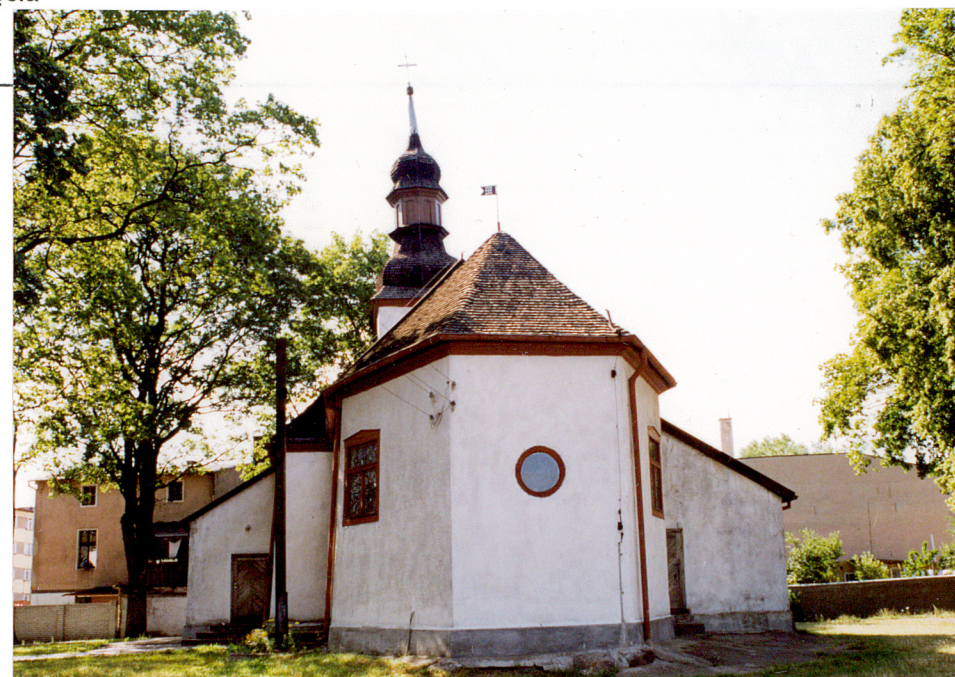
4.

**Elewacja wschodnia** 5-osiowa w I kondygnacji, 2-osiowa w II kondygnacji wieży. Na 1 osi kruchta – otwór drzwiowy prostokątny. Na 2-4 osi trójbocznie zamknięte prezbiterium – na 2 i 4 osi otwory okienne prostokątne jak otwory elewacji pn., na 3 osi okrągły otwór okienny. Na 5 osi zakrystia – otwór drzwiowy prostokątny. Otwory okienne wieży jak w elewacji pn.

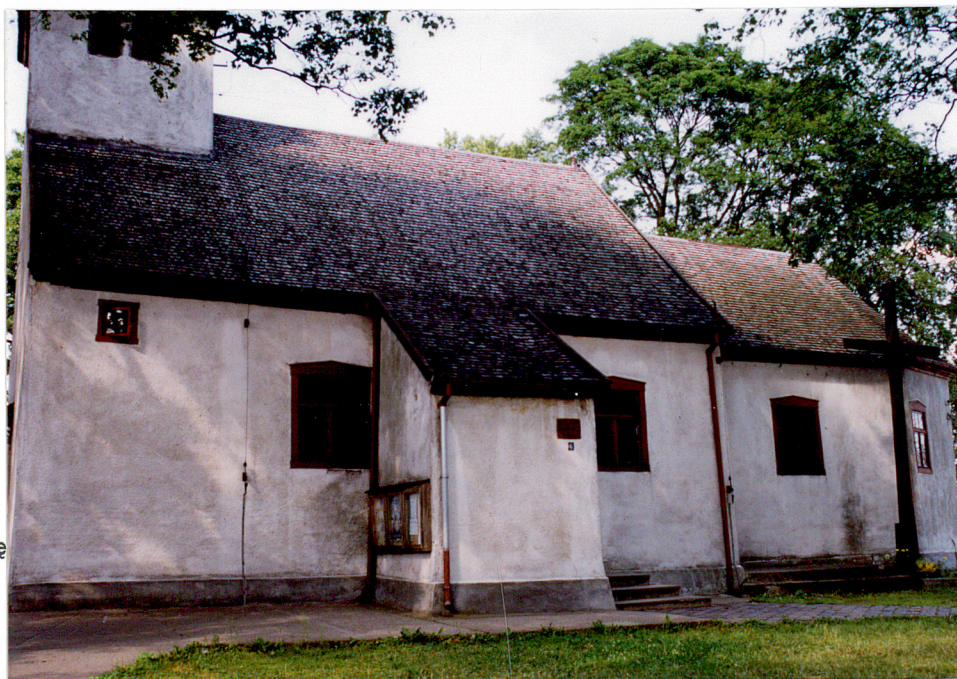
5.

**Elewacja południowa** 4-osiowa w I kondygnacji, 2-osiowa w II kondygnacji wieży. Na 1-3 osi nawa – otwór okienny na 1 osi mały kwadratowy, usytuowany blisko okapu dachu; na 2-3 osi otwory okienne duże jak w elewacji pn. Na 4 osi prezbiterium - otwór jak w elewacji pn. Otwory okienne wieży jak w elewacji pn.

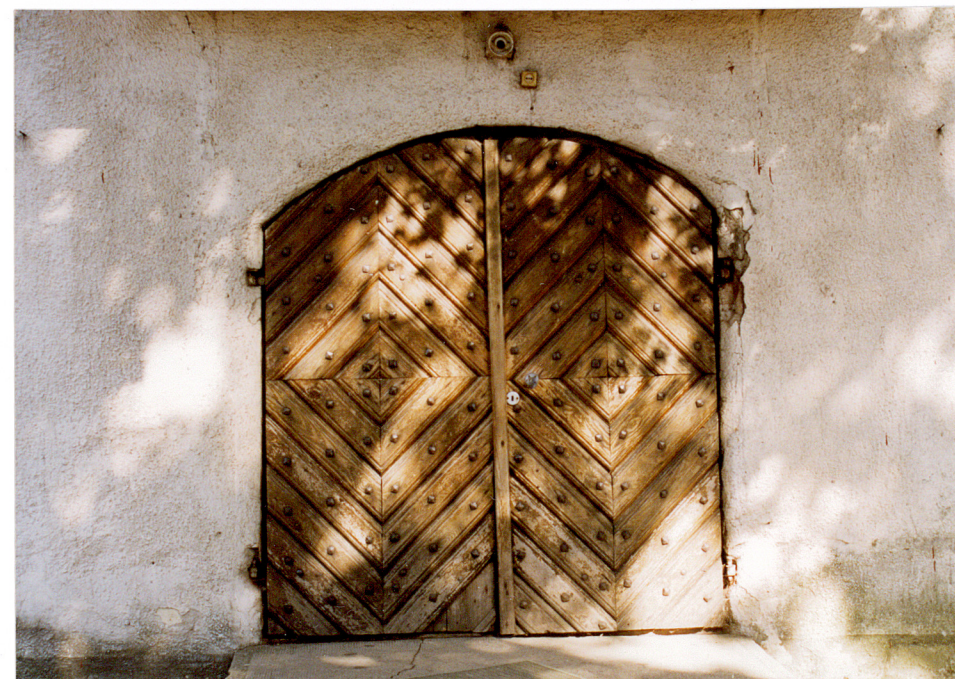
6.

**Drzwi zew.** drewniane, zachodnie, 2-skrzydłowe, deskowe, opierzone romboidalnie ułożonymi deskami, zawiasy pasowe z hakiem; do kruchty i zakrystii, współczesne, 1-skrzydłowe, ramowo-płycinowe, 1-płycinowe, płycina z poziomych desek opierzona deskami ułożonymi na skos, zawiasy pionowe z hakiem.

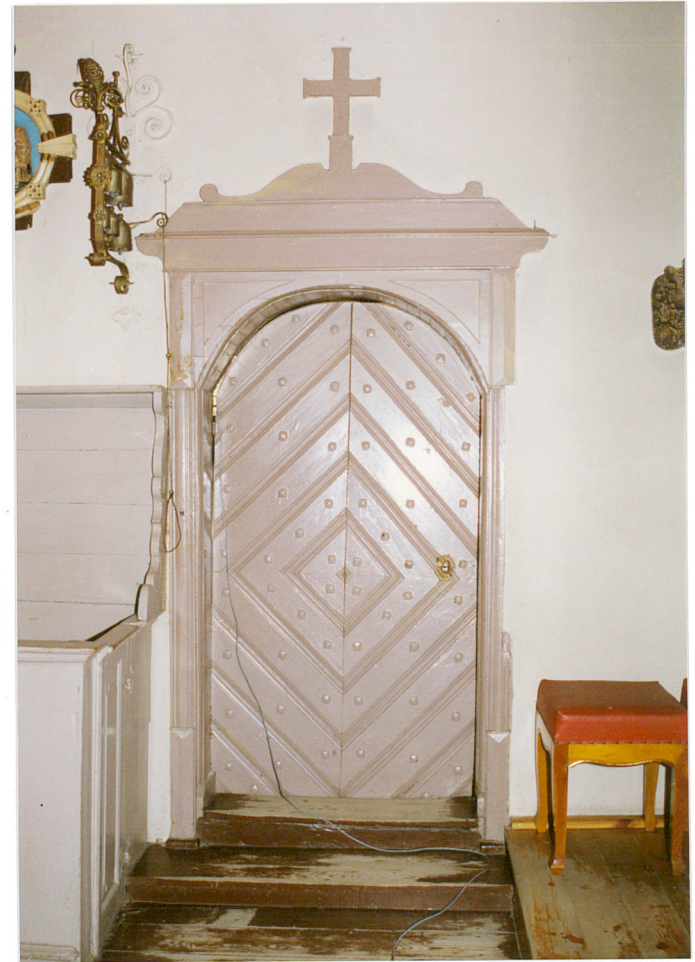
9.

**Drzwi wew.** do zakrystii, drewniane, 1-skrzydłowe, deskowo-spagowe, opierzone romboidalnie ułożonymi deskami, zawiasy pasowe z hakiem, kute, zamek wystający, kutą, esowato wyciętą i ozdobioną trójliściem. Otwór drzwiowy ujęty portalem w formie profilowanej opaski z rautami, zwieńczony gzymsem, esownicami i krzyżem. W przejściu między kruchtą, a nawą portal o podobnej formie.
