1. Obiekt

Kościół parafialny p.w. Świętej Katarzyny

2. Czas powstania

BRZEŻNO SZLACHECKIE

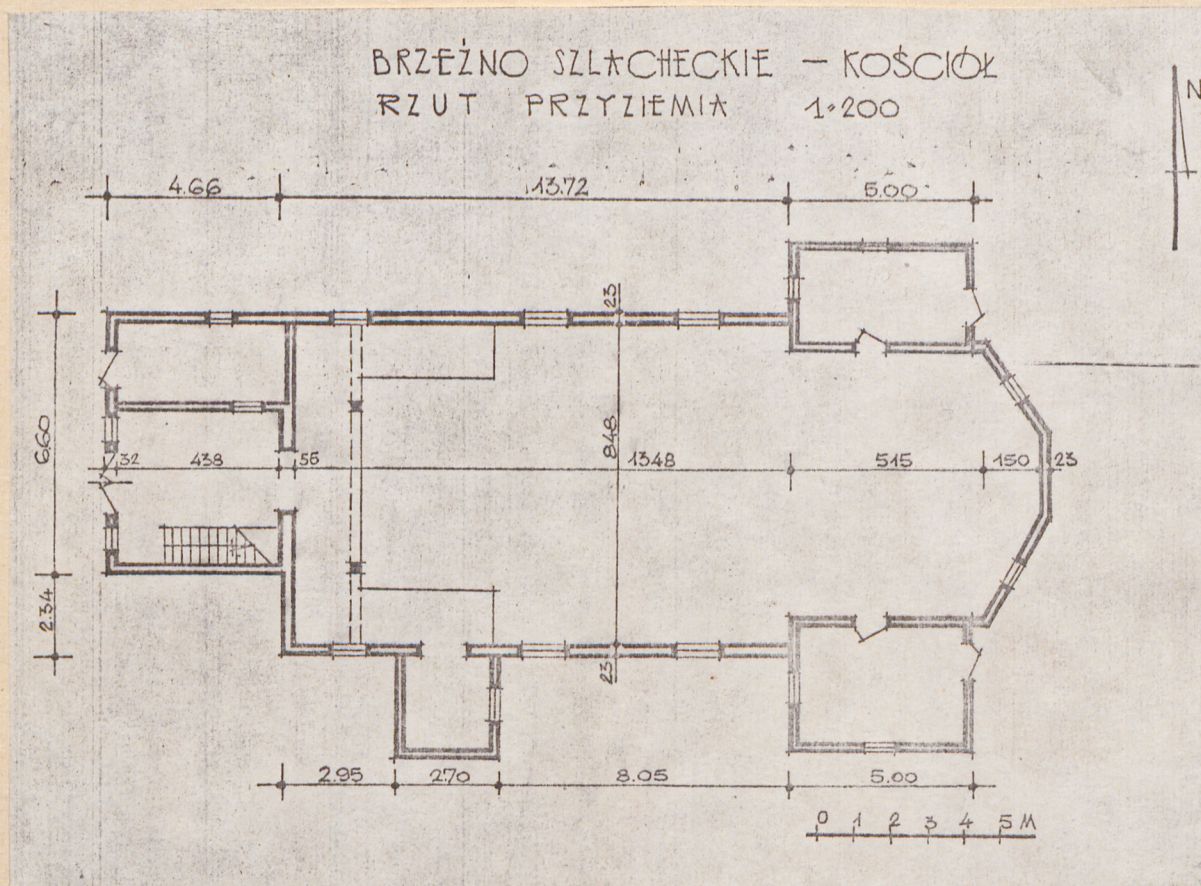
11. Zdjęcia, plan sytuacyjny, rzuty

RZUT-kościół zbudowany na rzucie prostokąta, od wschodu prezbiterium zamknięte trójbocznie z dwiema prostokątnymi w rzucie przybudówkami zakrystyjnymi po bokach. Nawa prostokątna, trójprzęsłowa, przy niej od południa dawna kruchta, przekształcona w kaplicę. Od zachodu kwadratowa wieża poprzedzona nowszą kruchtą.

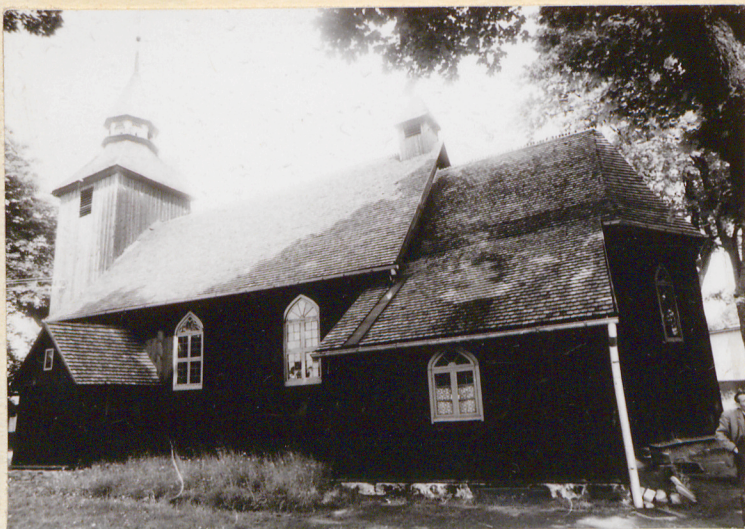
1.

1.Elewacja południowa, 2.Fragment elewacji południowej-detale ogrodzenia, 3.Elewacja północno-wschodnia, 4.Elewacja wschodnia, 5.Wnętrze kościoła z widokiem na prezbiterium.

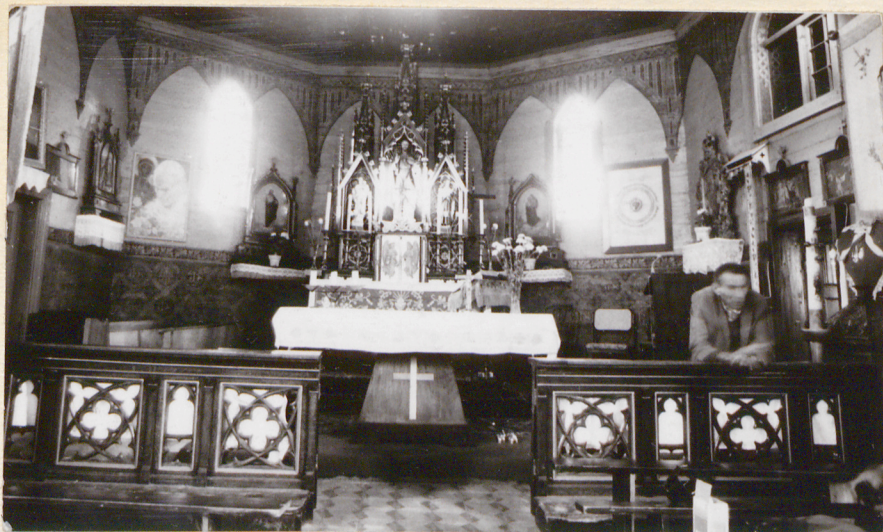
6. Ołtarz główny w prezbiterium, 7. Widok na wnętrze kościoła z chóru muzycznego, 8. Fragment malowideł ścian prezbiterium, 9. Fragment malowideł stropu w prezbiterium.

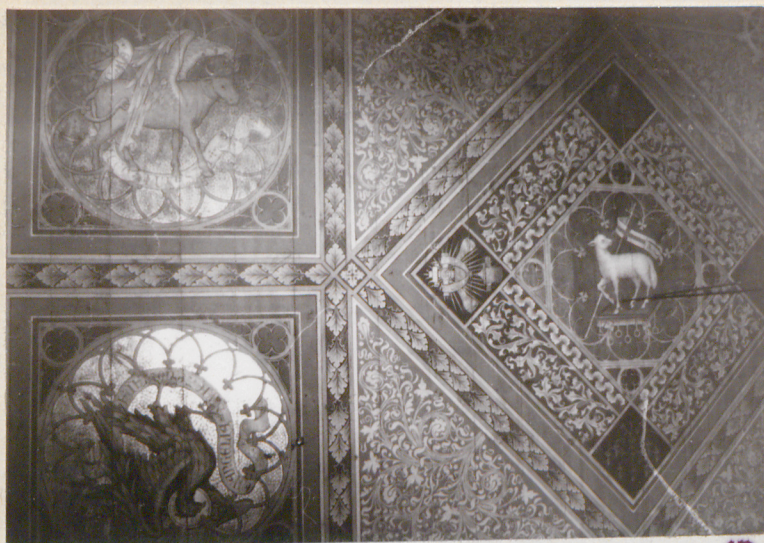
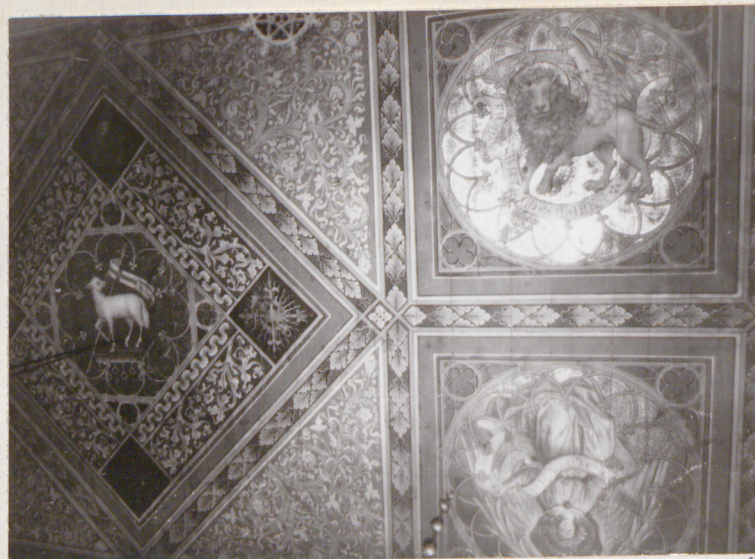
10i11. Malowidła stropu nawy-detal, 12, 13. Fragmenty malowideł stropu w części starszej nawy, 14. Fragment konstrukcji wieży.

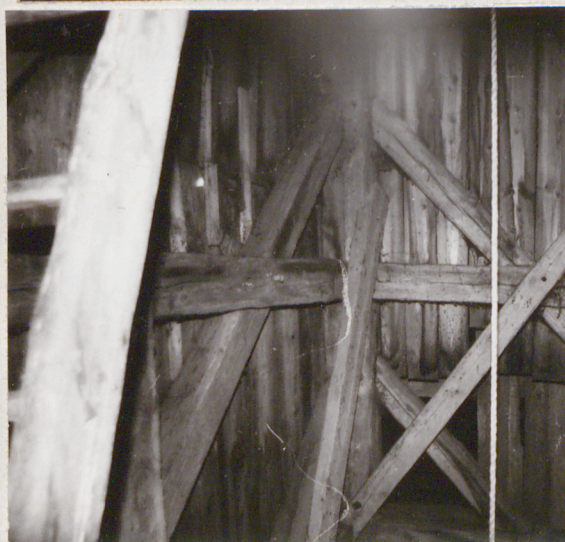
14.

Wieża zwieńczona dachem namiotowym z ośmioboczną latarnią, nakrytą ośmioboczną iglicą z chorągiewką.
