1. Obiekt zabytkowy

Kościół parafialny p.v. św. Katarzyny

Bresno

## 31. Szkic sytuacyjny, plan schematyczny, uwagi opisowe, fotografia

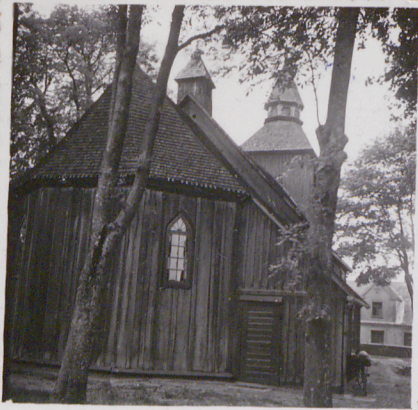
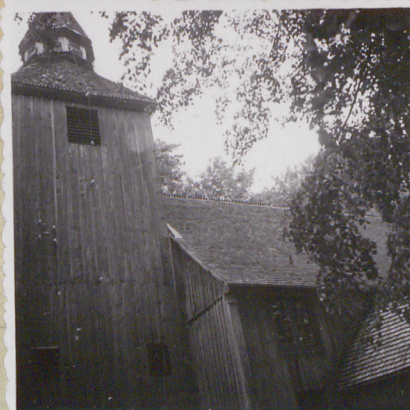
Stan dobry

stan dobry

rok	Wyszczególnienie prac	Koszt tys. zł
1951-	remont dachu sukcesywnie w miarę	
1959	połueby, karbolimowanie gontów.	10.000 zł

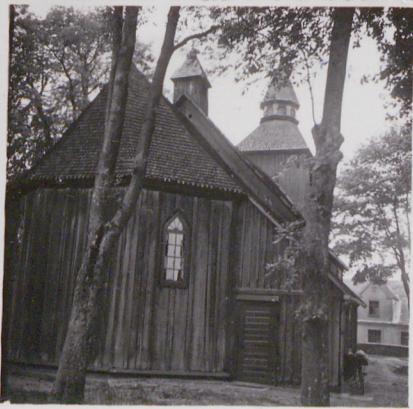
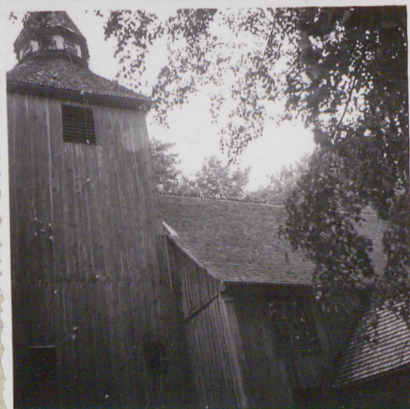
## 31. Szkic sytuacyjny, plan schematyczny, uwagi opisowe, fotografia

Kościół drewniany, jednona-  
wowy, na planie prostokąta z  
wydzielonym prezbiterium  
zakończonym wielobocznie.  
Nawy kryte stropem. Dach  
duszpadowy kryty gontem.  
Od nabożeństwa prowadzi na wieża.

rok	Wyszczególnienie prac	Koszt tys. zł
1951-	remont dachu sukcesywnie w miarę	
1959	połmety, karbolimowanie gontów.	10.000 zł
