POMORSKIE

Koś ciół parafialny p.w. św. Jana Chrzciciela

1325-1350

Żuławka Sztumska

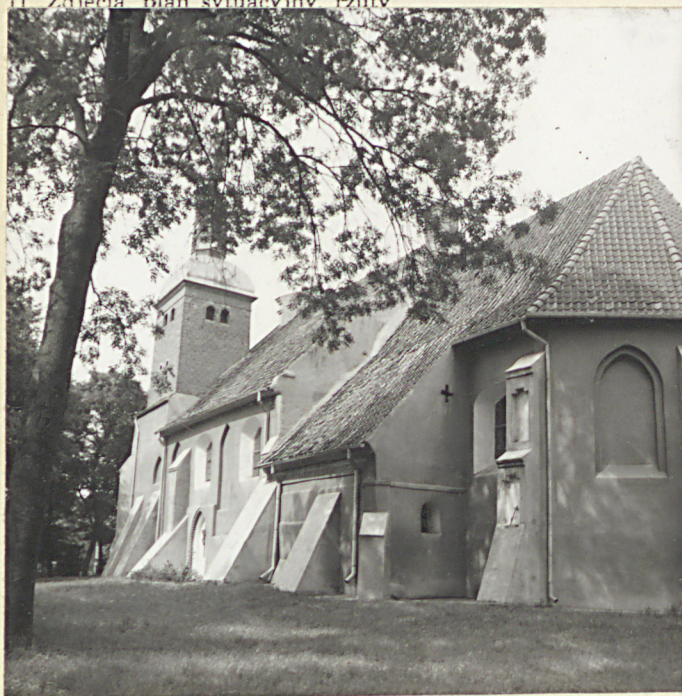
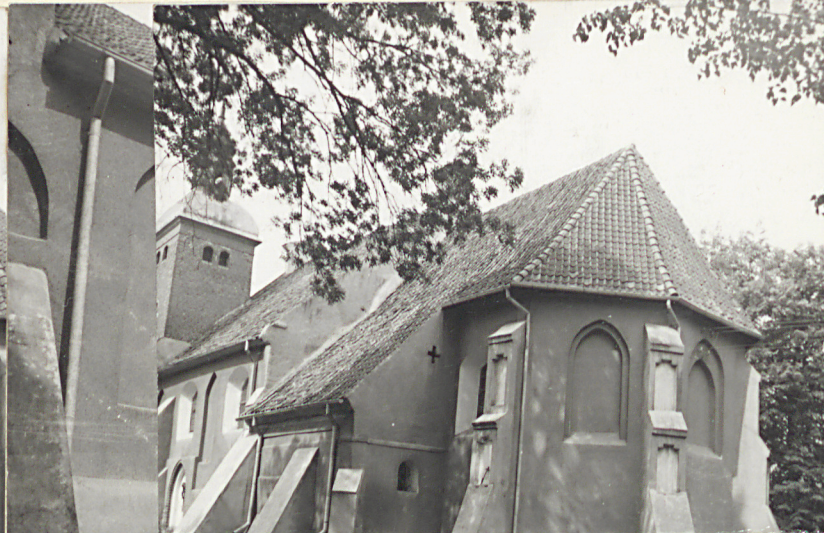
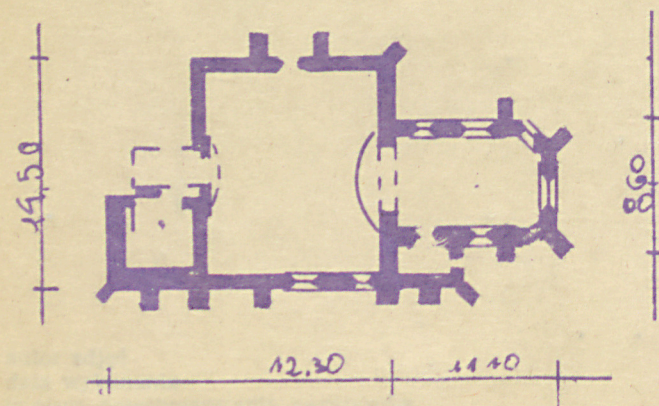
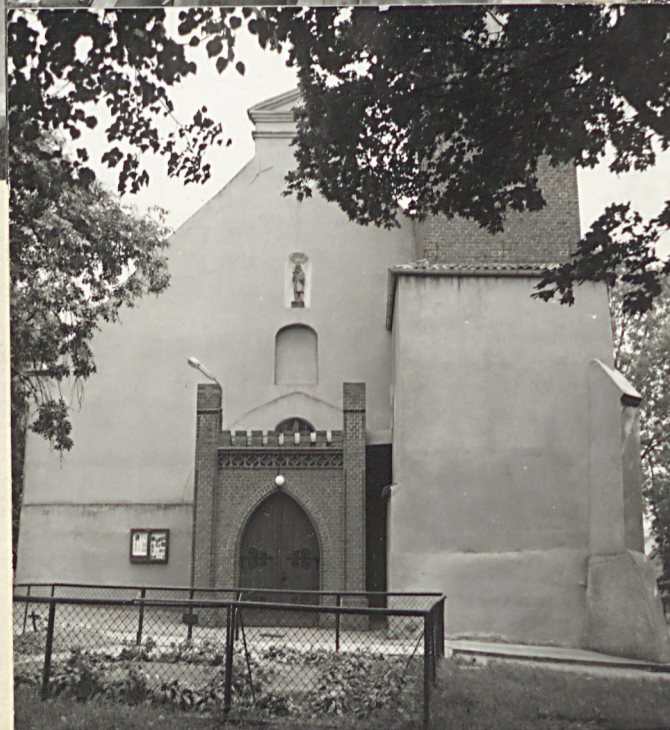
11. Zdjęcia plan sytuacyjny, rzuty

Kościół murowany z cegły i otynkowany, na planie prostokąta z wydzielonym prezbiterium zamkniętym trójbocznie, po bokach prezbiterium pomieszczenia zakrystii. Przy fosadzie zach. dobudowana kwadratowa wieża, otynkowana do połowy wysokości, zwieńczona hełmem pokrytym blachą z iglicą. Ściany boczne elewacji zewn. wzmocnione przyporami. Otwory okienne zamknięte poligonalnie umieszczone w półkoliście zamkniętych rozglifionych wnękach. Między oknami blendy o łuku ostrym w prezbiterium uskokowe. Na osi fosady zach. neogotycki portal flankowany półfilarkami zwieńczony blankowaniem z fryzem z cegły ułożonej w motyw geometryczny. Otwór drzwiowy we wnęce zamknięty łukiem ostrym. Drzwi dwuskrzydłowe z dekoracyjnymi okuciami. Na osi środkowej fosady blenda o łuku kosowym powyżej konka z figurą, fasada zwieńczona trójkątnym naczółkiem obwiedzionym rozpłofilowanym gzymsem. Stółarka okienna drewniana z podziałem na drobne kwatery z zewnętrznymi okuciami. Więźba dachowa drewniana o konstrukcji krokwiowo-jętkowej ze storczykami i nasównicami. Dach dwu- i trójspadowy kryty dachówką holenderką. W elewacji półn. zamurowany portal drzwiowy o łuku ostrym i rozprofilowanych krawędziach.

14. Kubatura 1952,2 m ³ 560 m ³	15. Powierzchnia użytkowa 273,81 140 m ²	16. Przeznaczenie pierwotne Sakralne	17. Użytkowanie obecne Sakralne
18. Prace budowlane i konserwatorskie, ich przebieg i dokumentacja 		19. Stan zachowania (fundamenty, ściany zewnętrzne, ściany wewnętrzne, sklepienia, stropy, konstrukcje dachowe, pokrycie dachu, wyposażenie i instalacje) Stan obiektu dobry	
20. Najpilniejsze postulaty konserwatorskie 15.XII.78r. obiekt po remoncie stan dobry.
