POMORSKIE

Budynek mieszkalny

koniec XIX w.

Żuławka Sztumska

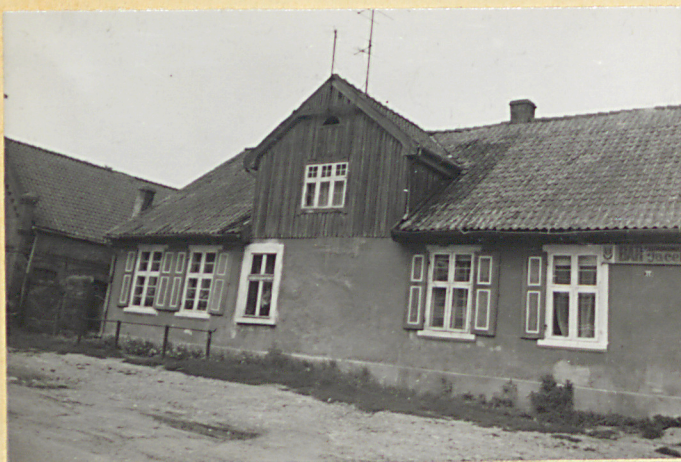
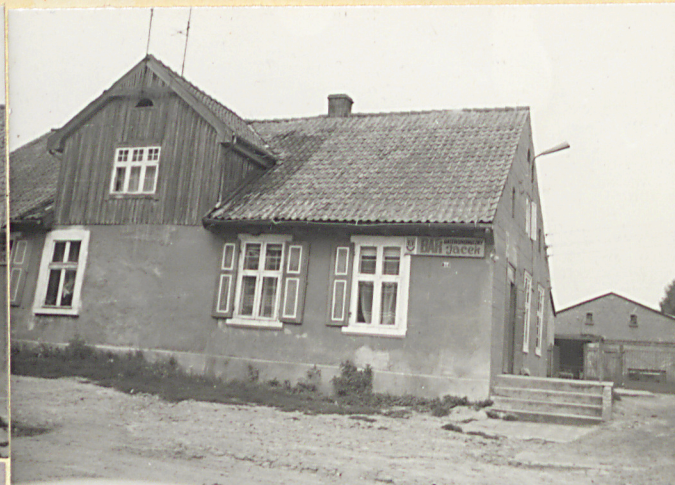
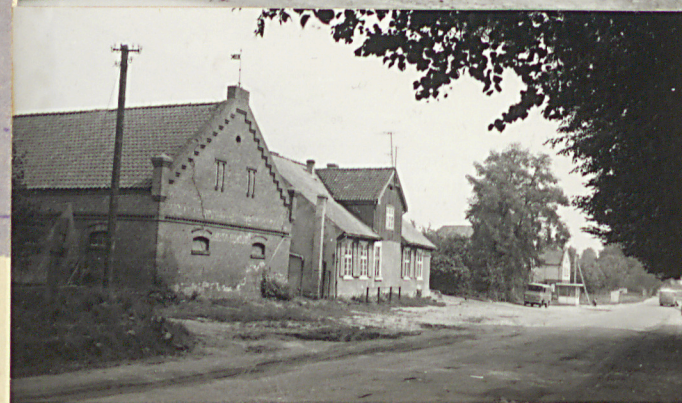
11. Zdjęcia, plan sytuacyjny, rzuty

Usytuowany kalenicowo do drogi murowany z cegły i otynkowany parterowy z częściowo mieszkalnym poddaszem. Elewacja frontowa 5-osiowa z wystawką w dachu oszalowaną deskami. Okna ujęte płaskimi opaskami. W elewacji frontowej okiennice, stolarka okienna o 4 kwaterach na równi z licem muru i zewn. okuciami. Główne wejście w elewacji szczytowej budynku. Dach dwuspadowy kryty dachówką holenderką. więźba dachowa drewniana o konstrukcji krokwiowo-płatwiowej ze storczykami

14. Kubatura	15. Powierzchnia użytkowa	16. Przeznaczenie pierwotne	17. Użytkowanie obecne
560 m3	112 m2	mieszkalne	Bar "Jacek" GS
18. Prace budowlane i konserwatorskie, ich przebieg i dokumentacja		19. Stan zachowania (fundamenty, ściany zewnętrzne, ściany wewnętrzne, sklepienia, stropy, konstrukcje dachowe, pokrycie dachu, wyposażenie i instalacje)	
		Stan dobry	
20. Najpilniejsze postulaty konserwatorskie			
30.VIII.78r. Stan budynku dobry
