1. Obiekt **BUDYNEK MIESZKALNY UL. SŁOWACKIEGO NR 81**
BUDYNEK GOSPODARCZY UL. SŁOWACKIEGO NR 84

MALBORK

Słowackiego nr 81

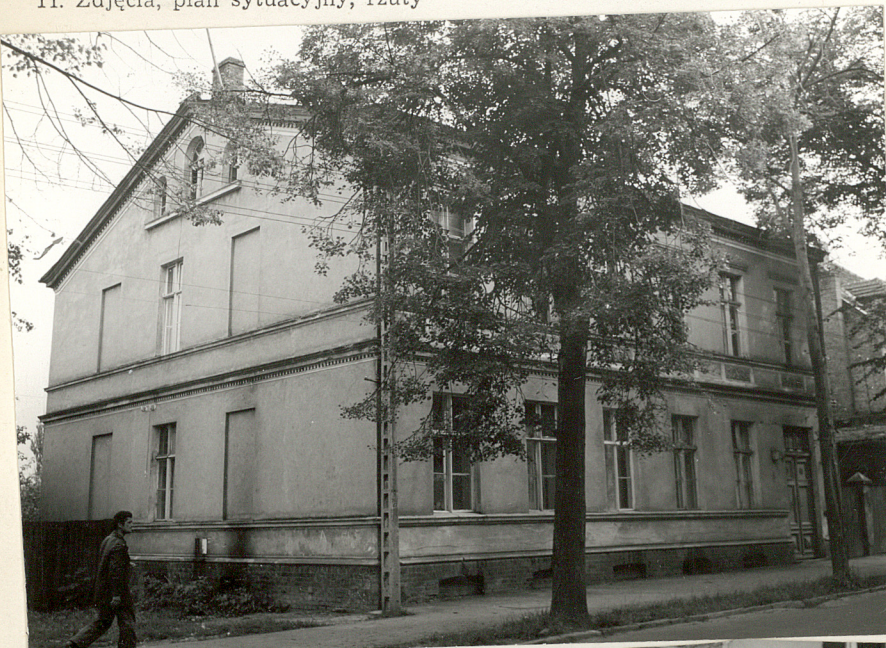
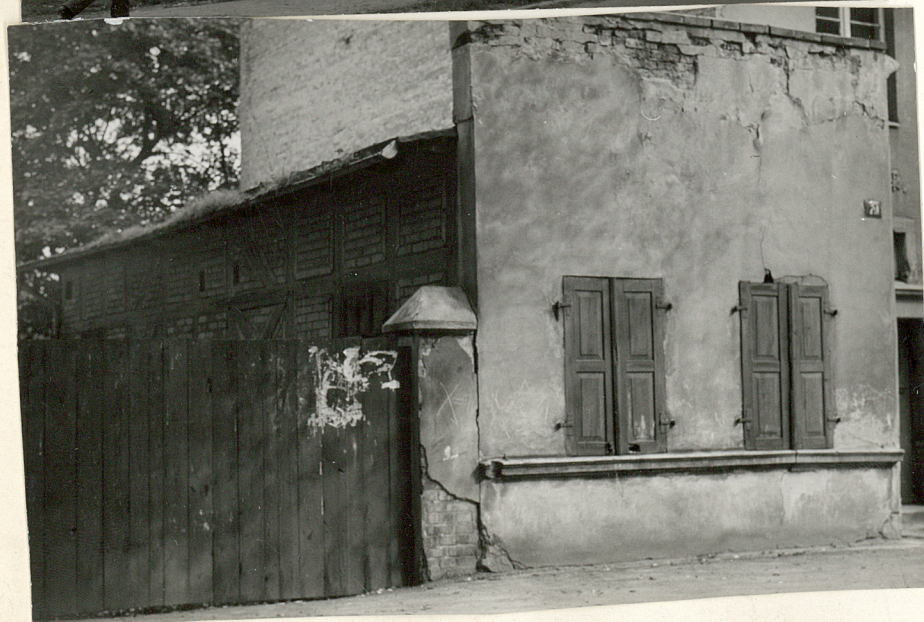
11. Zdjęcia, plan sytuacyjny, rzuty

Budynek na rzucie prostokąta, wybudowanego dłuższym bokiem do ulicy murowany, tynkowany, podpiwniczony dwukondygnacyjny, kryty dachem dwuspadowym.

Elewacja frontowa sześciosiowa. Parter osadzony na wysokim cokole oddzielony od piętra profilowanym gzymsem z listwą klasycystyczną pod nim. Gzyms biegnie cały budynek dookoła. Nad nim w prostokątnych polach pod oknami piętra, dekoracja akantowa, nad nią profilowany skromniejszy gzyms nad którym bezpośrednio osadzone okna piętra. Okna kształtu wydłużonego prostokąta. Pod oknami gzyms profilowany drewniany. Elewacje boczne skromniejsze.

W oknach zachowana stolarka XIX w. o pięknym słupku w kształcie półwałka, a w miejscu skrzyżowania słupka ze słupkiem rozeta. We wnętrzu zachowała się klatka schodowa tralkowa o przeciętnej wartości, oraz we fragmentach stolarka drzwiowa.

Na tej samej posesji zachowany budynek gospodarczy o rzucie prostokąta, krótszym bokiem przylega do ulicy. Budynek murowany i w konstrukcji szkieletowej. Ściana zewnętrzna od ulicy murowana, tynkowana, z dwoma oknami zawiastymi okiennicami płycinowymi.

14. Kubatura <i>1820 m³</i>	15. Powierzchnia użytkowa <i>240 m²</i>	16. Przeznaczenie pierwotne <i>mieszkalne</i>	17. Użytkowanie obecne <i>mieszkalne</i>
18. Prace budowlane i konserwatorskie, ich przebieg i dokumentacja		19. Stan zachowania (fundamenty, ściany zewnętrzne, ściany wewnętrzne, sklepienia, stropy, konstrukcje dachowe, pokrycie dachu, wyposażenie i instalacje) <i>Budynki w nieźłym stanie, konstrukcyjnie dobry, wymaga prac remontowych we wnętrzu.</i> <i>Budynki gospodarsze wymaga pilnie remontu. Ściana frontowa winna zostać ponownie otynkowana, usprawiony dach i rynn.</i>	
20. Najpilniejsze postulaty konserwatorskie
