1. Obiekt **Brama i ogródozienie**2. Czas powstania  
**brama 1786**3. Miejscowość **Kmiecín**  
nr hipoteczny .....

4. Adres **Kmiecín, przy kościele**

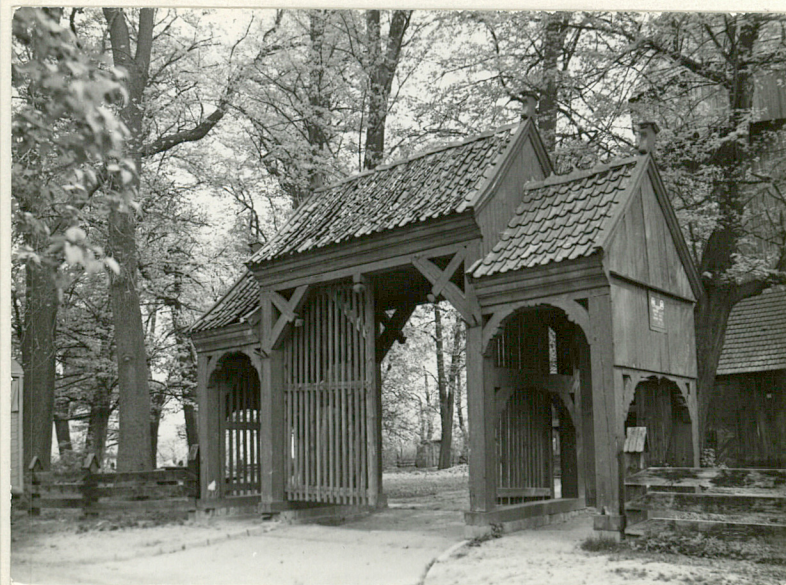
11. Zdjęcie, plan sytuacyjny, rzuty

Drewniana brama w ogrodzeniu otaczającym teren cmentarza przy kościele w Kmiecinie. Brama umieszczona na zachodniej granicy działki cmentarza, na osi kościoła. Brama wykonana w konstrukcji drewnianej słupowo-ryglowej jest trójprzęsłowa, na planie prostokąta. Posiada jeden przejazd - wrota dwuskrzydłowe, oraz dwie furtki jednoskrzydłowe. Środkowe przęsło, na planie prostokąta, wyższe od bocznych, w płaszczyznach podłużnych posiada w górnych narożach ozdobne zastrzały, a w belce wieńczącej, w połowie rozpiętości dekorację w formie krótkiej pionowej beleczki zakończoną gałką. Płaszczyzny poprzeczne, szczytowe, do wysokości gzymsu bocznych przęseł, pionowo odeskowane. Poniżej, w połowie wysokości posiadają poziome rygle, dekorowane łukami pozornymi. Przęsła boczne, niższe niż przęsło środkowe, dekorowane łukami pozornymi. Ściany szczytowe bocznych przęseł do połowy wysokości odeskowane pionowo. W połowie wysokości posiadają poziome rygle dekorowane łukami pozornymi. Wszystkie trzy przęsła zwieńczone gzymsem profilowanym z desek i przekryte daszkami dwuspadowymi krytymi dachówką holenderką. Na kalenicy przęsła środkowego, przy szczytach - drewniane sterczyny. W środkowym przęśle podwójne, a w bocznych przęsłach pojedyncze wrota drewniane z listew na ramie z łąt, osadzone w zachodniej płaszczyźnie bramy. Ogrodzenie otaczające teren cmentarza drewniane, z poziomych desek przymocowanych do słupków. Słupki zakończone dwuspadowymi daszkami z gontów.

14. Kubatura	15. Powierzchnia użytkowa	16. Przeznaczenie pierwotne Brama wjazdowa dworu w Jesionnie	17. Użytkowanie obecne Brama wjazdowa przy kościele w Kmiecinie
18. Prace budowlane i konserwatorskie, ich przebieg i dokumentacja Prace konserwatorskie przeprowadzono po przeniesieniu bramy do Kmiecina w 1967r.		19. Stan zachowania (fundamenty, ściany zewnętrzne, ściany wewnętrzne, sklepienia, stropy, konstrukcje dachowe, pokrycie dachu, wyposażenie i instalacje) Stan zachowania dobry	
20. Najpilniejsze postulaty konserwatorskie
