1. Obiekt

KOŚCIÓŁ FILIALNY p.w. CHRYSTUSA KRÓLA

I poł. XIV w.
przed 1313 r.

3. Miejscowość TRUMIEJE

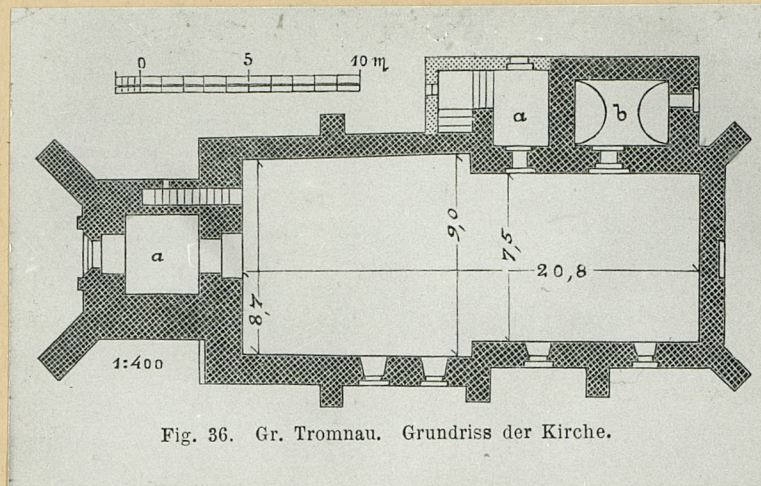
Fig. 36. Gr. Tromnau. Grundriss der Kirche.

Kościół orientowany, halowy. Od zachodu kwadrytowa wieża z wąskimi schodami w grubości muru od północy. Po środku prostokątna nawa główna. Od wschodu prostokątne prezbiterium. Od północy, przy prezbiterium niewielka, prostokątna, sklepiona kolebką zakrystia, przy której od zachodu dobudowane w XIX w. niewielka, prostokątna kruchtę.

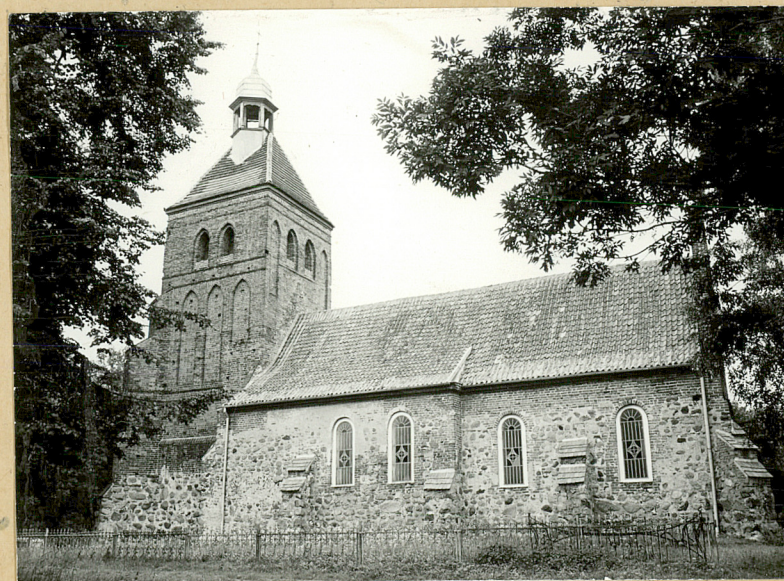
Elewacja południowa

Południowa - od wschodu prezbiterium z dwoma, półkoliście sklepieniami oknami. W ścianie nawy dwa, takie same okna, umieszczone niesymetrycznie. Ściana nawy lekko wysunięta przed ścianą prezbiterium. Na styku jednostopniowa skarpa. Dwustopniowe skarpy przy ścianie nawy i w połowie ściany prezbiterium. Elewację wieńczy profilowany gzyms podokapowy. Ściana w większej części murowana z kamieniami.

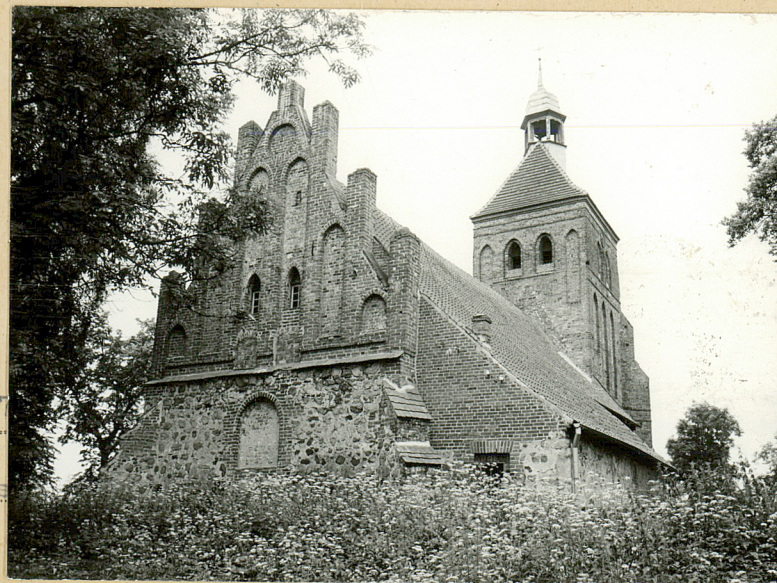
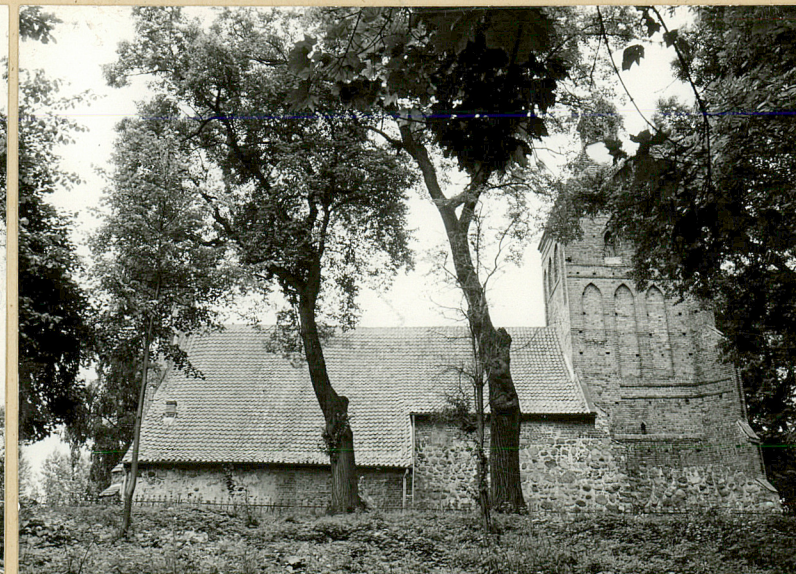
Opis /c.d./, Fot. - Elewacje: wschodnia i północna

Wschodnia - szczyt prezbiterium. U dołu, w osi ostrołuczna blenda o ościeżach z cegły, w murze z kamieni. Powyżej prosty fryz, w którym w osi umieszczone dwa odcinkowo sklepienie okienka /obecnie zamurowane/. Fryz jest podstawą trójkątnego, czterostopniowego szczytu. W szczycie symetrycznie rozmieszczone sześć ostrołucznych blend. W samym wierzchołku umieszczona okrągła, płytka blenda. Stopnie wieńczą kwadratowe w przekroju, zwieńczone trójkątnie sterczy. W dwóch środkowych blendach zwieńczone ostrołucznie okienka. Wyżej dwa prostokątne, nieduże otwory. Przy narożnikach elewacji ukośne, masywne, trójstopniowe skarpy o skosach krytych dachówką karpiówką. We wschodniej elewacji zakrystii małe, prostokątne okienko.

Północna elewacja nie posiada żadnych otworów. Widoczna potężna połać dachu nad prezbiterium, nawą, a niżej zakrystią i kruchtą. Elewacja w większości murowana z kamieniami.

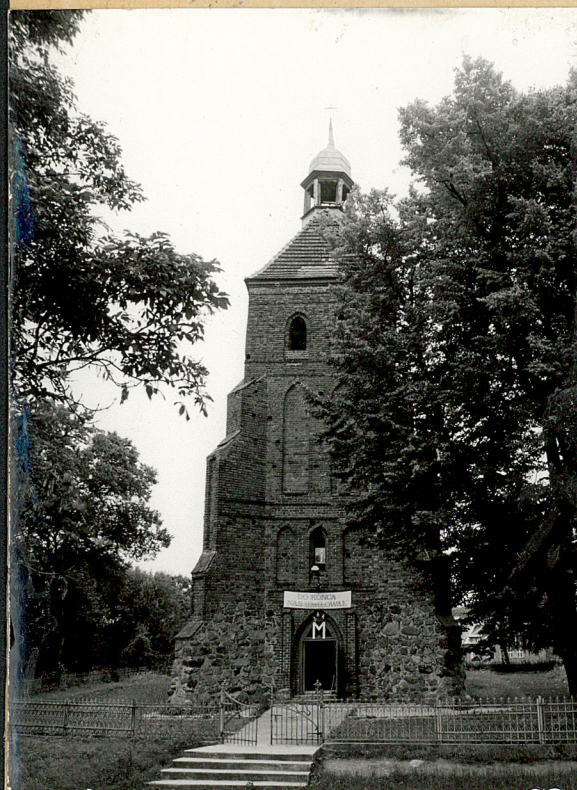
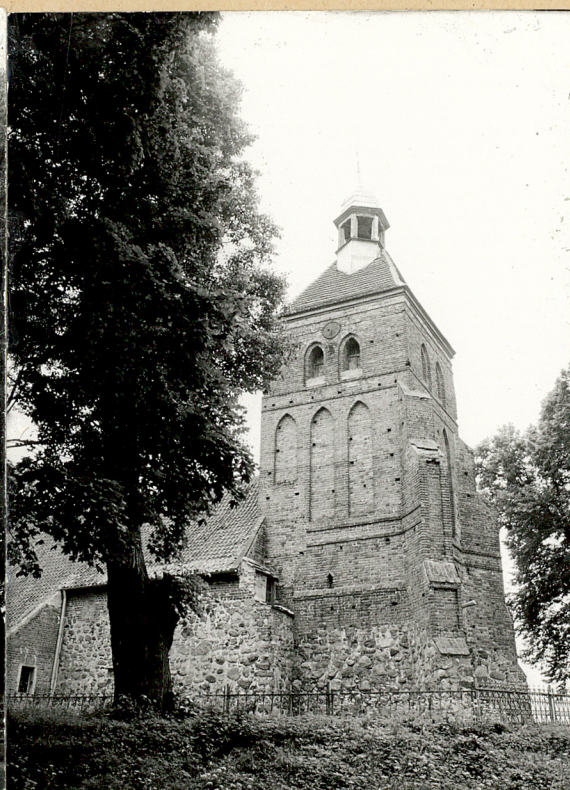
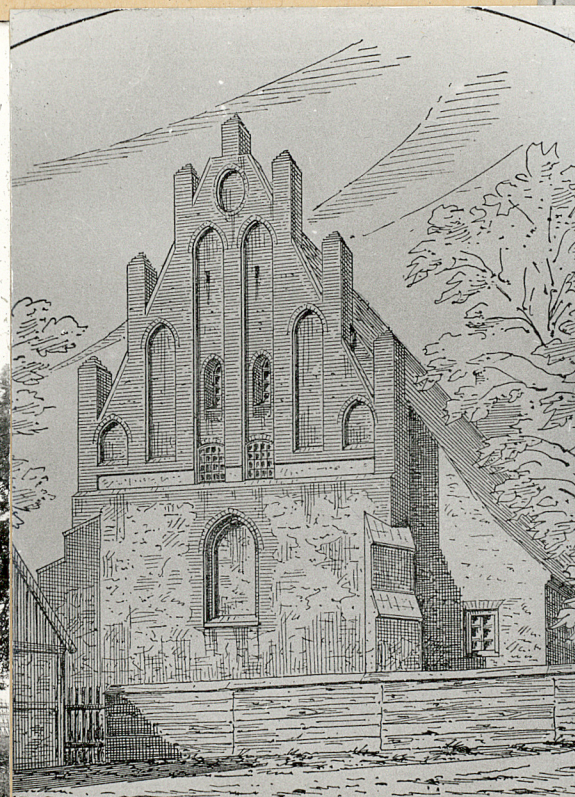
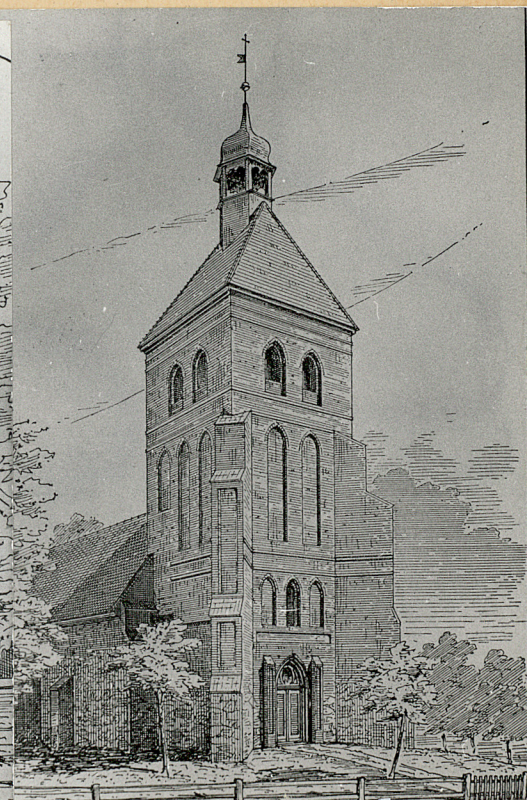
1. Miejscowość TRUMIEJE	2. Obiekt (nazwa jak w karcie) KOŚCIÓŁ p.w. CHRYSTUSA KRÓLA	3. Zawartość wkładki (nazwa obiektu lub materiału uzupełniającego) Fot. Elewacja zachodnia, wieża od północy, rysunki z końca XIX w. - widerok od wschodu i od zachodu
----------------------------	--	--

Zachodnia /frontowa/. Od zachodu znajduje się czworokątna wieża z ostrołuczny portalem o profilowanych ościeżach na osi. Portal ujęty dwoma lizenami. Nad portalem płaski fryz, nad nim trzy ostrołuczne blendy. W środkowej okienko. Powyżej, z trzech stron wieżę obiega płaski fryz pomiędzy dwoma rzędami wysuniętych cegieł. Nad tym fryzem kolejne trzy ostrołuczne blendy. Od frontu wysokie, w ścianach bocznych dwie wysokie i jedna, od wschodu krótsza. / c.d. na wkładce

W tylnej, wschodniej ścianie wieży blend nie ma. Widoczny natomiast ślad po dawnym, nieco wyższym dachu. Ostatnia kondygnacja wieży podkreślona z trzech stron podobnym, jak niżej fryzem, do którego sięgają ukośne skarpy przy narożnikach wieży. W ostatniej kondygnacji wieży po dwa, ostrołuczne okienka z każdej strony. Od wschodu, dodatkowo, po bokach dwie wysokie, ostrołuczne, płytkie blendy. Całość zwieńczona prostym fryzem nad którym profilowany gzyms podokapowy. Wyżej czterospadowy, namiotowy dach kryty karpiówką podwójnie. U szczytu dachu sześciokątna, drewniana, obita blachą dzwonnica z wspartym na sześciu słupach, krytym blachą, sześciokątnym hełmem zwieńczonym szpicem i krzyżem. Dół wieży murowany z kamieni. Wyżej z cegły. Skarpy czterostopniowe. Poszczególne stopnie z ukośnymi daszkami z dachówki karpiówki. W frontowych płaszczyznach drugiego i trzeciego stopnia skarp prostokątne, prostokątne płytkie blendy.
