1. Obiekt

Budynek mieszkalny

Plac Słowiański nr 10

MALBORK

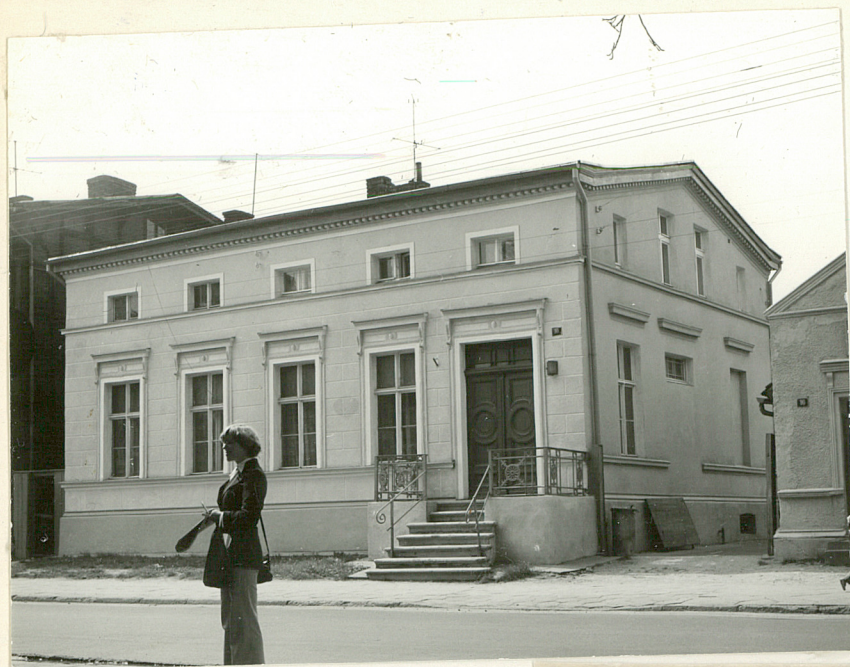
11. Zdjęcia, plan sytuacyjny, rzuty

Budynek usytuowany bezpośrednio przy Pl. Słowiańskim, pomyślany jako reprezentacyjny jednorodzinny dom, obecnie również pełni funkcje mieszkalne. Usytuowany dłuższym bokiem równolegle do ulicy. Elewacja frontowa pięciosiowa, podzielona gzymsami na trzy wyodrębnione części : część cokołową, parter, półpiętro strychowe. Całość zamyka gzyms wieńczący drewniany pod którym fryz kostkowy. Elewacja w całości boniowana.

Okna parteru ozdobione opaskami i zamknięte od góry prostym gzymsiem na konsolkach pod którym w medalionie główka dziecka. Podobnie zamknięty otwór drzwiowy, do którego prowadzi klatka siedem stopni wbudowanych w proste przedproże.

| | | <p>Stan zachowania dobry. Po remencie. Zarówno fundamenty, ściany jak i dach nie budzą zastrzeżeń konstrukcyjnych.</p> | |
