KOŚCIÓŁ FILIALNY p.w. ŚW. BARBARY

poł. XIV w.

ORŁOWO

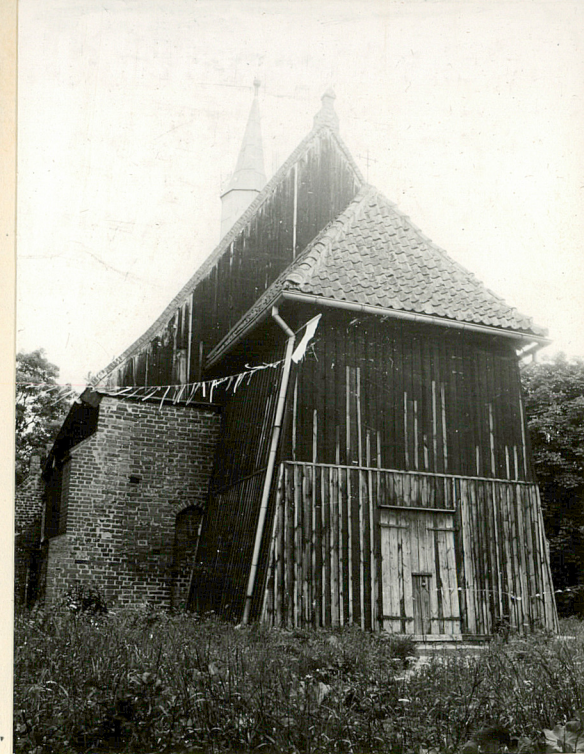
Elewacja pł-zach zdominowana przez wieżę o ścianach zwężających się ku górze. Okap dachu wieży wsparty na drewnianych kroksztynach. Po bokach elewacji, nieznacznie przesłonięte przez ściany boczne wieży dwie, sięgające ziemi, zamknięte ostrołukowo blendy. Szczyt oszalowany zwieńczony sterczyną.

5. Elewacja pł-zach, widok od zach.

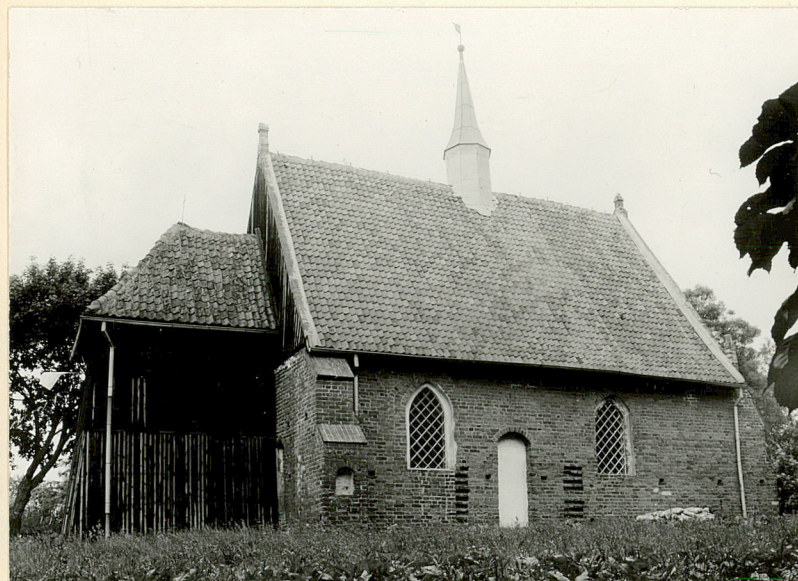
Elewacja pł-wsch /boczna/ od pł ujęta dwuuskokową skarpą z małą, półkoliście zamkniętą, otynkowaną blendą w polu niższego uskoku. Między dwoma otworami okiennymi zamkniętymi ostrołukowo, zamurowany, otynkowany, zamknięty półkoliście otwór drzwiowy. Po bokach zamurowanego otworu drzwiowego sztrabowanie.

4. Elewacja pł-wsch.

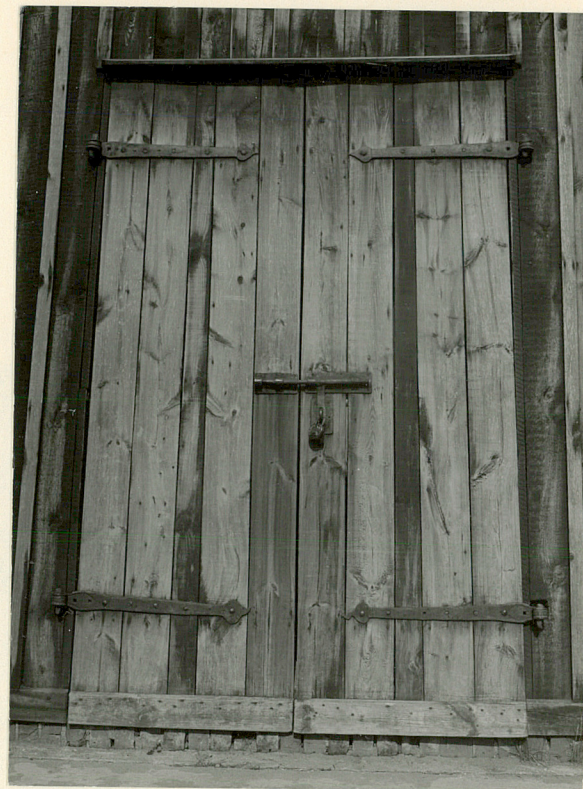
Drzwi zewnętrzne deskowe, prostokątne, dwuskrzydłowe na kuty, pasowych zawiasach. Drzwi wewnętrzne /między wieżą a nawą/ zamknięte odcinkowo, także dwuskrzydłowe, deskowe. Drzwi do zakrystii prostokątne, jednoskrzydłowe, deskowe.

8. Wejście główne /elewacja pł-zach/.

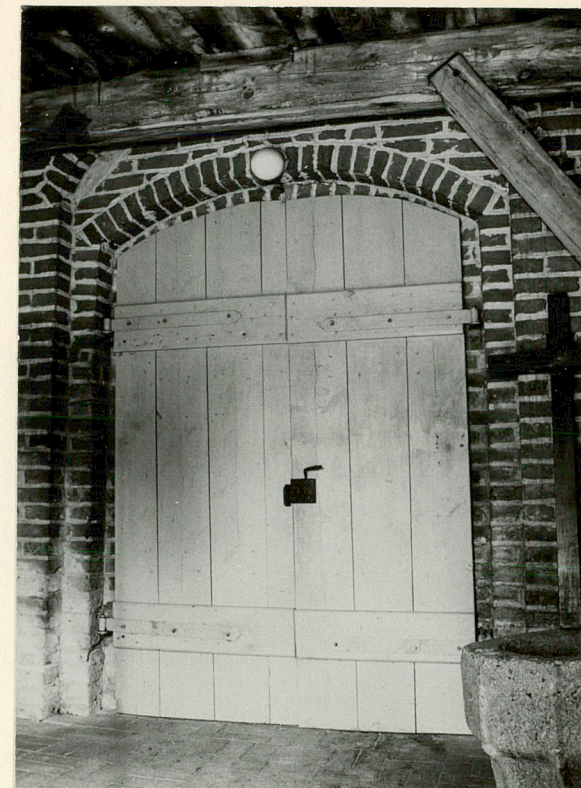
Otwór drzwiowy prowadzący z wieży do nawy zamknięty odcinkowo, w ostrołukowej blendzie.

9. Wejście główne /z wieży do nawy/.

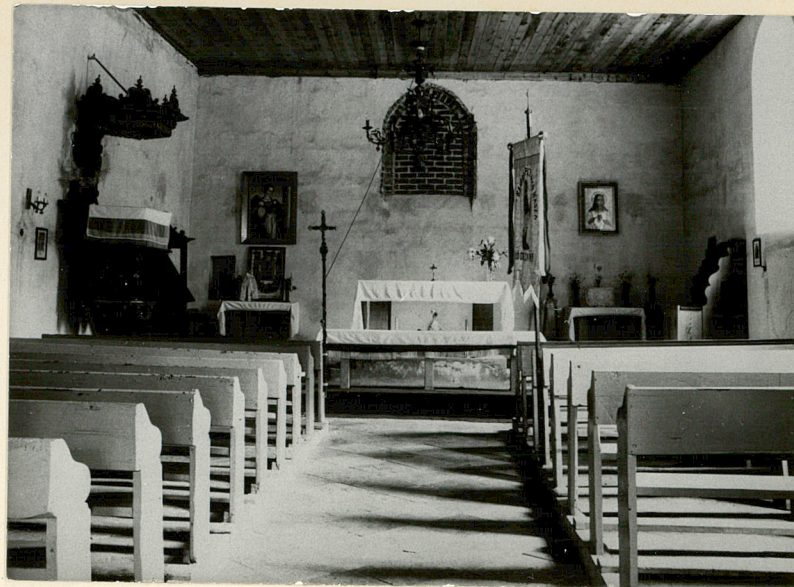
Wnętrze jednonawowe, salowe z wyniesionym nieznacznie prezbiterium. Portal do zakrystii zamknięty łukiem kotarowym, ujęty blendą zakończoną odcinkowo. Zamurowany otwór okienny w ścianie pn-wsch prezbiterium nieotynkowany, zamknięty ostrołukowo. Otwory okienne w ścianie pł-wsch w prostym glifie. Od strony pł-zach drewniany chór o pełnej, drewnianej balustradzie pokrytej barokowym malowidłem. Zachowana także barokowa ambona. Ołtarz współczesny.

- 10. Fragment więźby, widok w kierunku pn-wsch.
- 11. Wnętrze, widok w kierunku prezbiterium.
- 12. Fragment zachowanego ogrodzenia od strony pn-zach.
