1. Obiekt

ZESPÓŁ FOLWARCZNY TRZCINNO

1. Miejscowość	2. Obiekt (nazwa jak w karcie)	3. Zawartość wkładki (nazwa obiektu lub materiału uzupełniającego)
Trzcinnio	zespół folwarczny	plan orientacyjny, wycinek mapy pruskiej, wykaz zdjęć

1. Miejscowość Trzcinno	2. Obiekt (nazwa jak w karcie) zespół folwarczny	3. Zawartość wkładki (nazwa obiektu lub materiału uzupełniającego) spichlerz ob.magazyn pasz
----------------------------	---	---

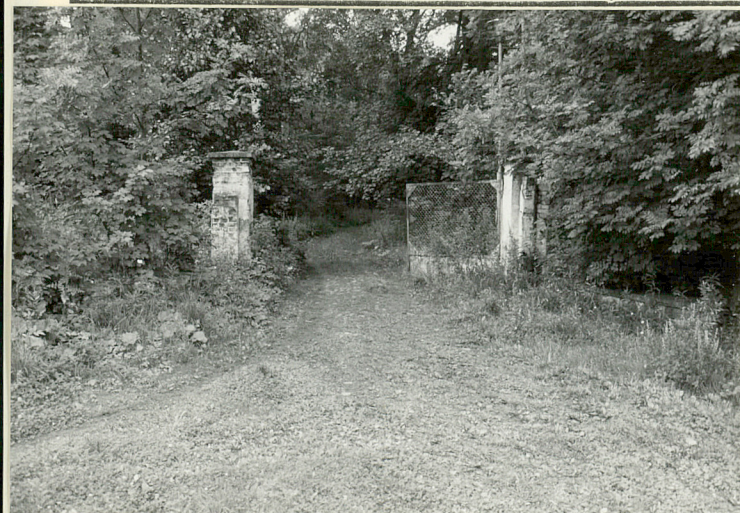
1

- 1/brama wjazdowa na teren parku - widok od półn.wsch.
- 2/park i pałac - widok od półn.wsch.
- 3/pałac - el.frontowa
- 4/j.w. - el.płd.zach. i płd.wsch.

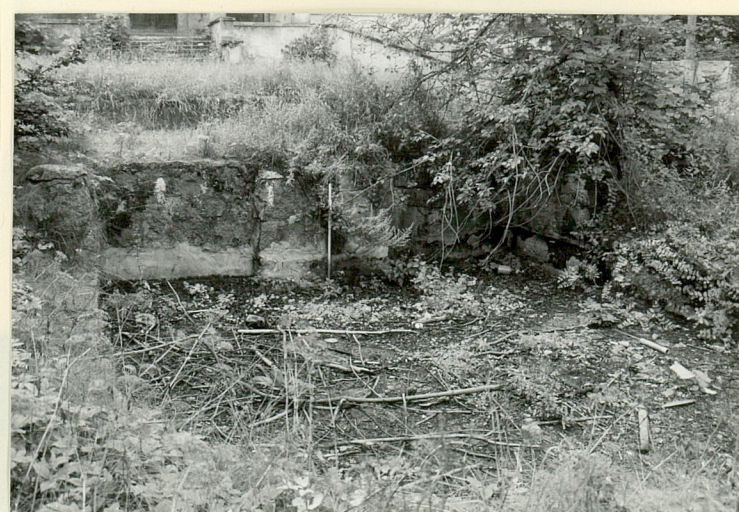
5

- 5/zrujnowany basen i fragmenty murków oporowych przed pałacem
- 6/fragment brukowanej drogi
- 7/staw na wschodnim krańcu parku - widok na płd.
- 8/kamienna brama na teren ogrodu - widok na płd.

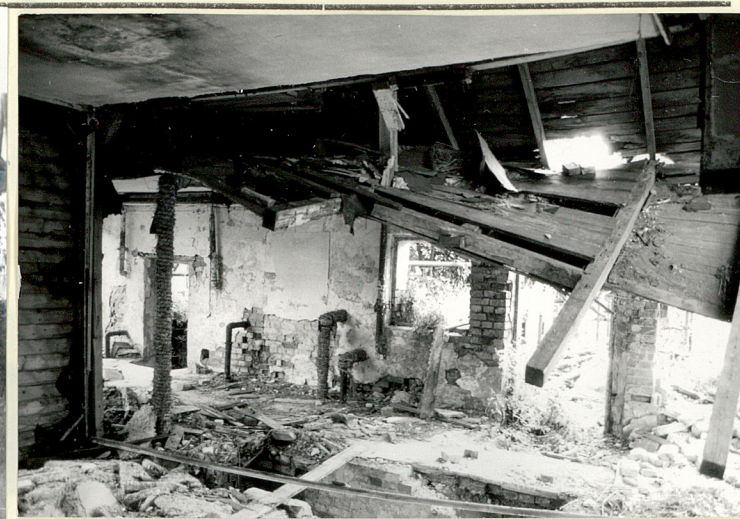
15

- 12/dom ogrodnika "12" - el.zach.
- 13/j.w. - el.wsch.
- 14/j.w. - el.półn.
- 15/j.w. - zrujnowane wnętrza
- 16/zrujnowana cieplarnia przy domu ogrodnika
- 17/droga z podwórza wschodniego na podwórze zachodnie - widok na zach.

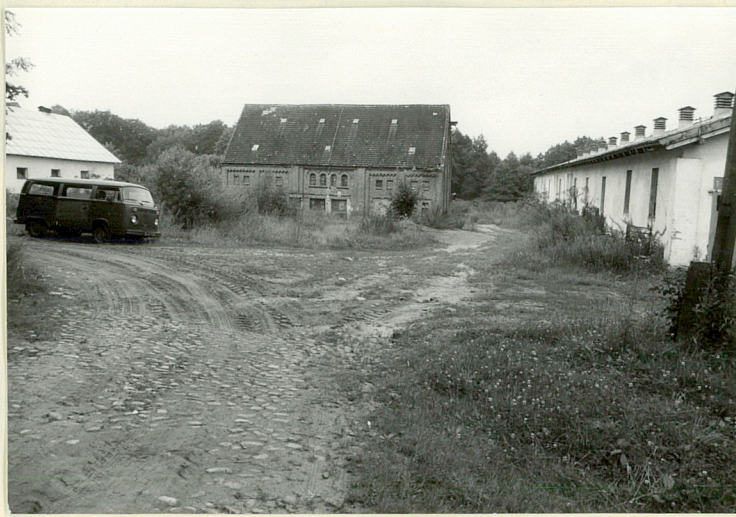
20

- 18/j.w. - widok na wsch.
- 19/droga brukowana na skraju podwórza zachodniego i parku - widok na wsch.
- 20/podwórze zachodnie, w głębi widoczny spichlerz "5"

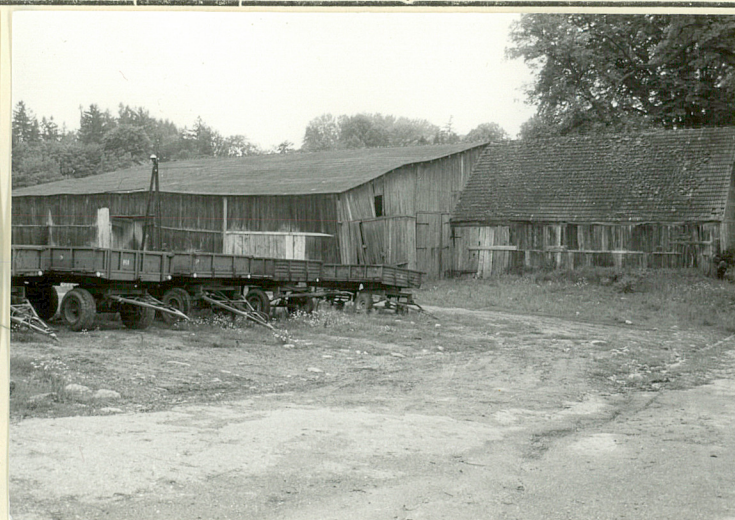
26

- 23/j.w. - el.płd.zach.
 24/główna brama wjazdowa /współczesna/ do zespołu, na podwórze wschodnie
 25/podwórze wschodnie - widok na płd.
 26/stodoła z szopą "10,10a" - widok od wsch.
 27/j.w. - widok od płd.
 28/j.w. - widok od płn.
 29/garaże "11" /dawniej stodoła/ - el.wsch. i płd.
 30/kolonia mieszkalna robotników folwarcznych - widok na póln.
 31/dom "19" nr 2 - el.zach.
 32/dom "18" nr 3 - el.zach.
 33/dom "20" nr 23 - el.wsch.
 34/dom "13" nr 7 - el.zach.
 35/dom "15" nr 6 - el.zach.
 36/dom "16" nr 5 - el.zach.
 37/chlewik przydomowy "14" - widok od płd.
 38/spichlerz "5" - el.płd.wsch.
 39/j.w. - el.póln.zach.
 40/j.w. - el.póln.wsch.
 41/j.w. - el.płd.zach.
 42/j.w. - drzwi w el.płd.wsch.
 43,44,45/j.w. - detale el.płd.wsch.
 46/gorzelnia /?/ ob. magazyn "3" - el.płd.wsch.
 47/j.w. - el.póln.zach.
 48/j.w. - el.póln.wsch.
 49/j.w. - el.płd.zach.
 50/j.w. - fragment el.płd.wsch.
 51/j.w. - detal el.póln.wsch.

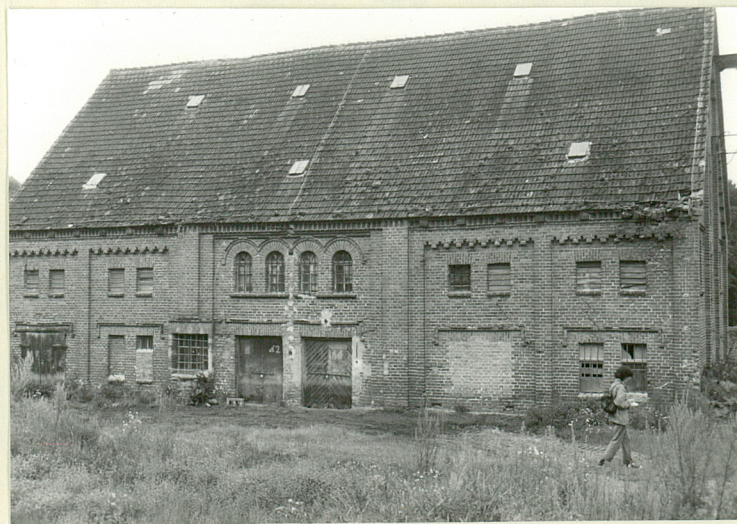
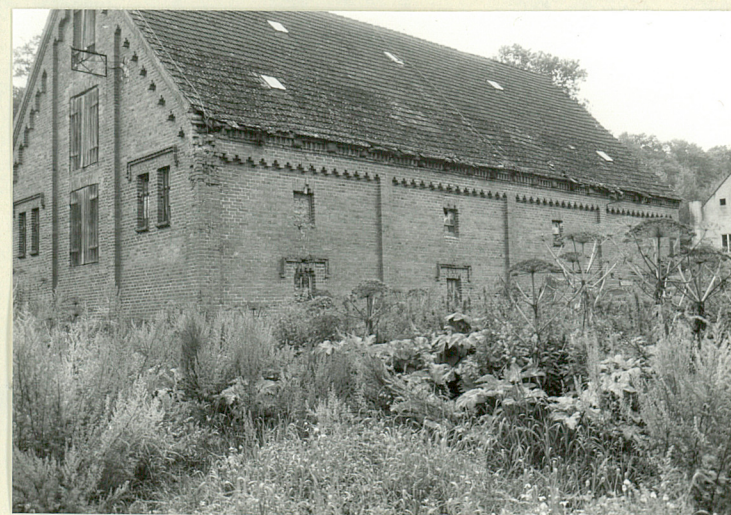
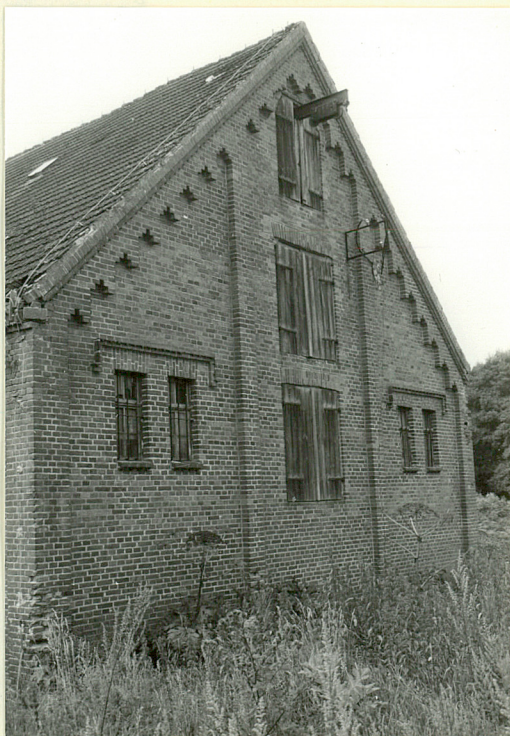
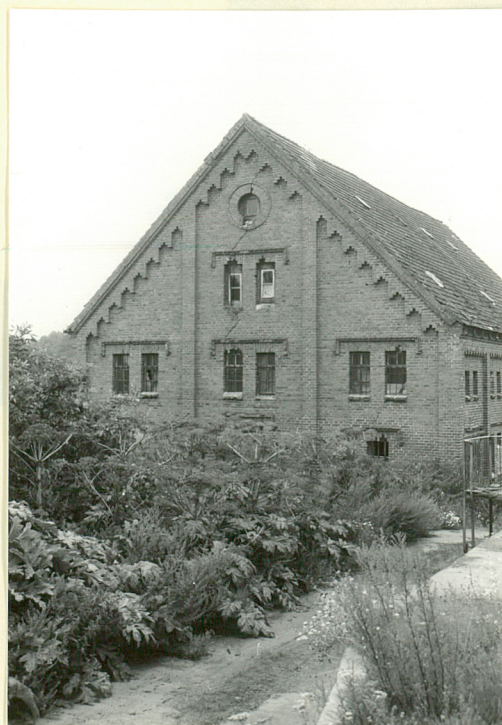
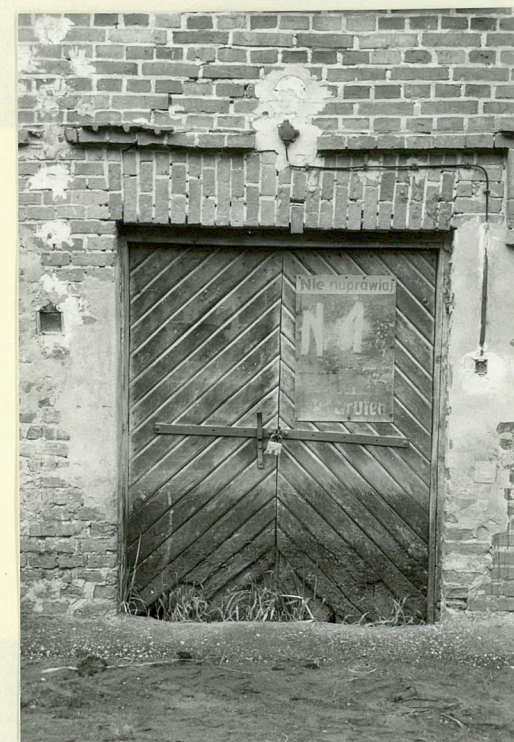
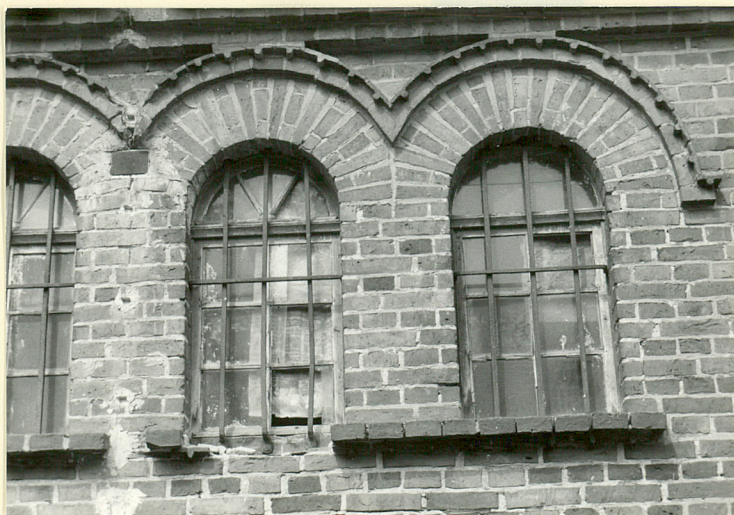
ELEWACJE: podzielone lizenami na płyciny zamknięte od góry fryzem pseudoarkadkowym, w płycinach na osiach otwory okienne i drzwiowe, widoczne liczne ślady przemurowań pierwotnych otworów; elewacje wzdłużne zwieńczone gzymsem podokapowym w formie rolki leżącej zazębionej; w elewacji frontowej na wysokości piętra centralnie umieszczone otwory okienne przekryte łukiem pełnym, nad tymi otworami wspólny gzyms nadokienny w formie łuków. Elewacje wzdłużne - 2-kondygnacyjne, elewacje szczytowe - 3-kondygnacyjne.

Stan zachowania obiektu - ogólnie zły; liczne zarysowania i pęknięcia murów zewnętrznych, ubytki cegły, ubytki w pokryciu dachu, brak rynien, zawilgocenie ścian.

- konieczne jest znalezienie odpowiedniego użytkownika niszczącego pałacu i parku,
- należałoby zabezpieczyć przed dalszym niszczeniem dawny spichlerz oraz stodołę z muru pruskiego;

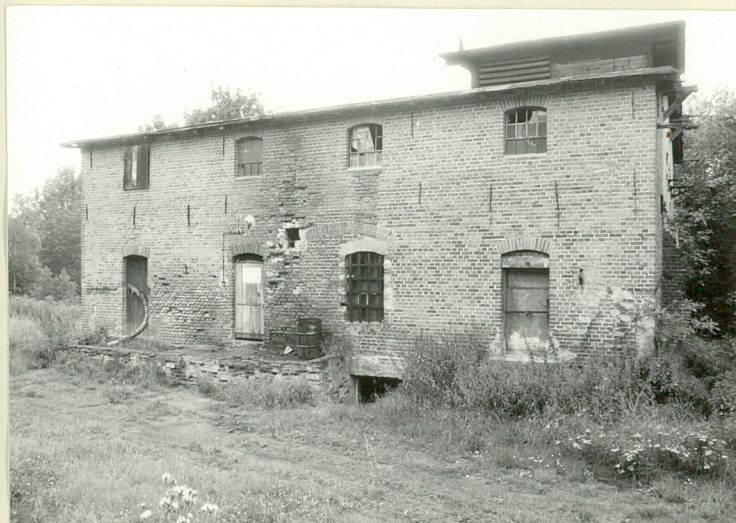
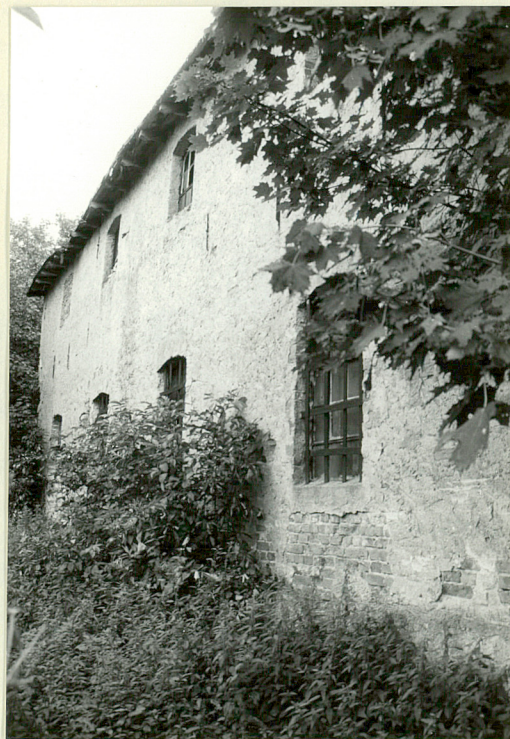
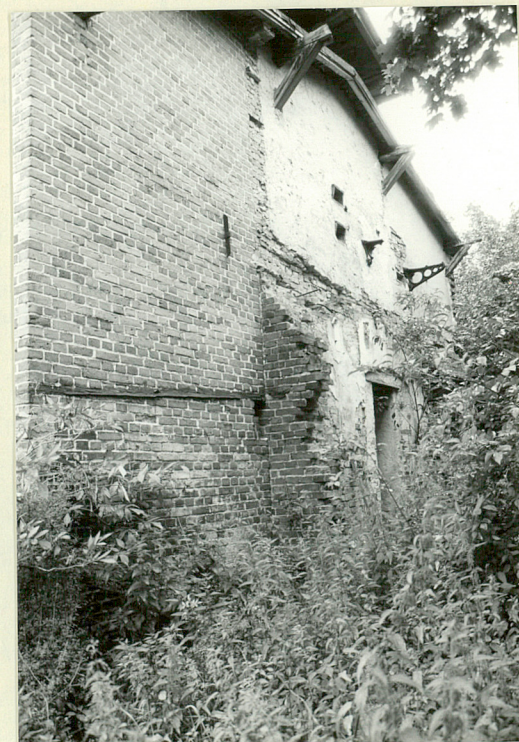
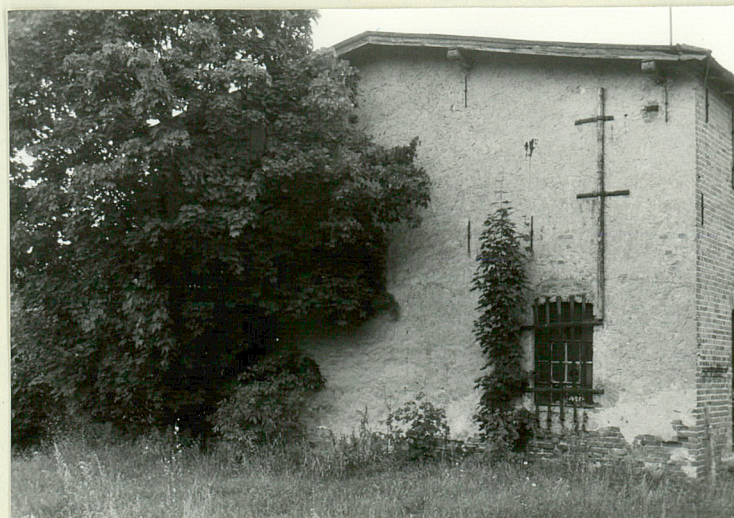
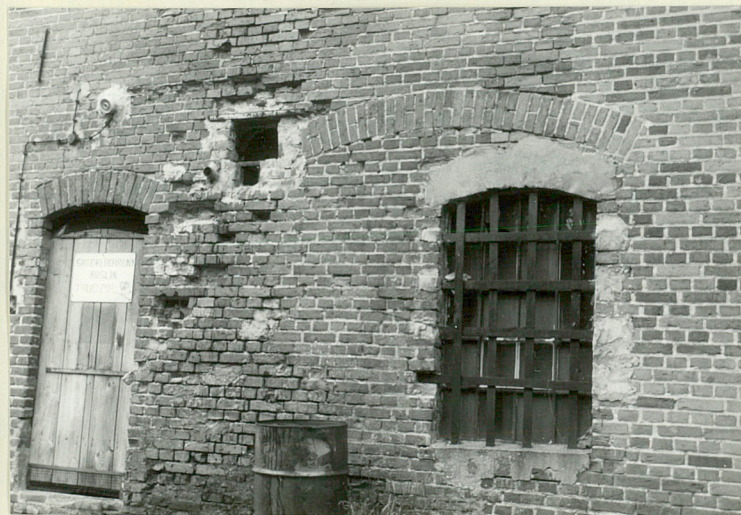
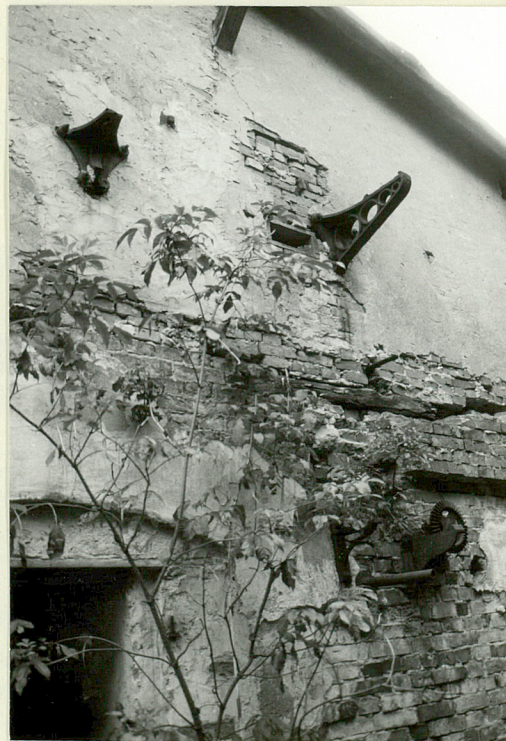
płaskie, bez detali zdobniczych, z otworami okiennymi i drzwiowymi na osiach, z licznymi śladami przemurowań pierwotnych otworów, częściowo otynkowane.

Stan techniczny budynku - ogólnie zły; belki więźby dachowej częściowo spróchniałe, w murach widoczne wykruszanie cegieł i wymycie zaprawy między cegłami, część pomieszczeń zdewastowanych, na elewacjach widoczne liczne ślady przemurowań. Budynek generalnie zaniedbany.

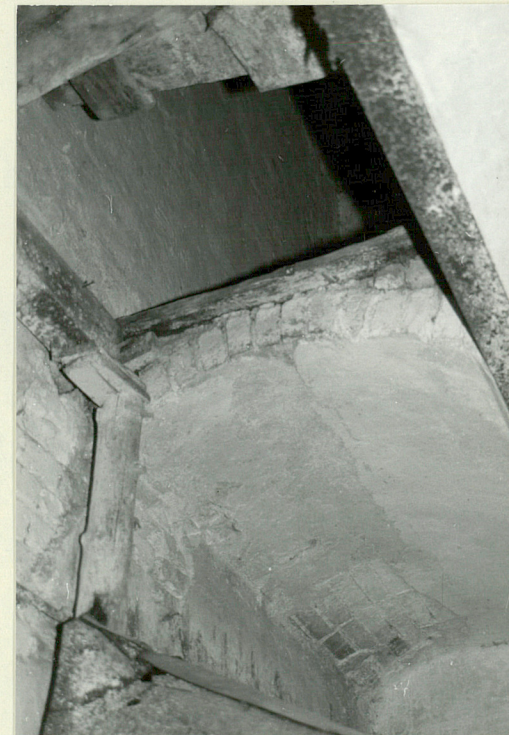
52

52/j.w. - fragment wnętrza - detal konstrukcji sklepienia
 53/j.w. - fragment wnętrza
