1. Obiekt

KOŚCIÓŁ EWANG.ob.RZYM.-KAT.PARAF.p.w.ŚW.STANISŁAWA KOSTKI

1716r.

W A Ł D O W O

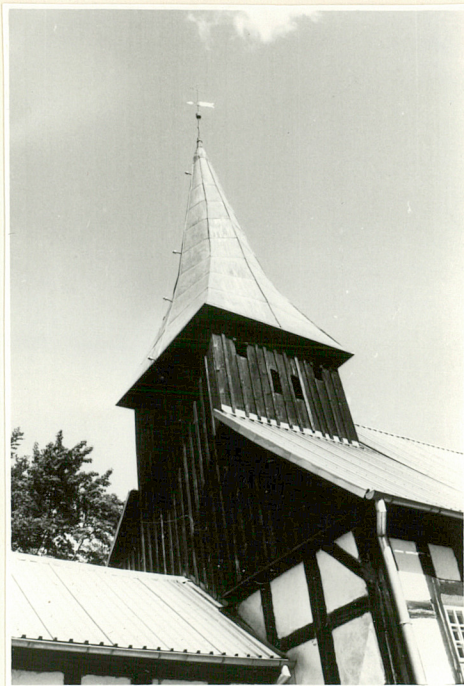
1.

Elewacja pd.-zach. 1-osiowa. Na osi kruchta - otwór drzwiowy prostokątny. W ścianie szczytowej kruchty prostokątny otwór drzwiowy.

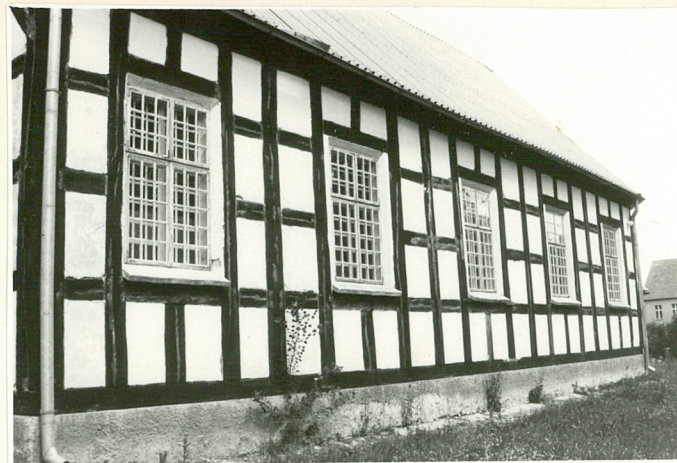
3.

Elewacja pd.-wsch. 7-osiowa. Na 1 osi kruchta - otwór okienny mały o wykroju wydłużonego prostokąta. Na 2-6 osi nawa, na 7 prezbiterium - otwory okienne duże o wykroju wydłużonego prostokąta. Pod oknem 4 osi, na belce-nieczytelna inskrypcja.

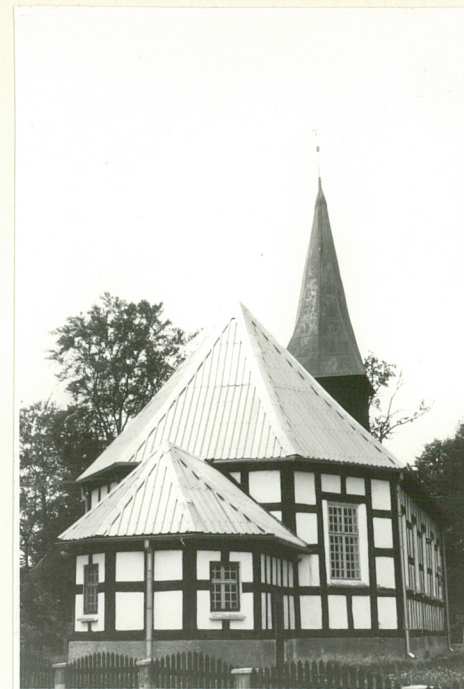
4.

Elewacja pn.-wsch. 2-osiowa. Na 1-2 osi zakrystia - otwory okienne małe o wykroju wydłużonego prostokąta.

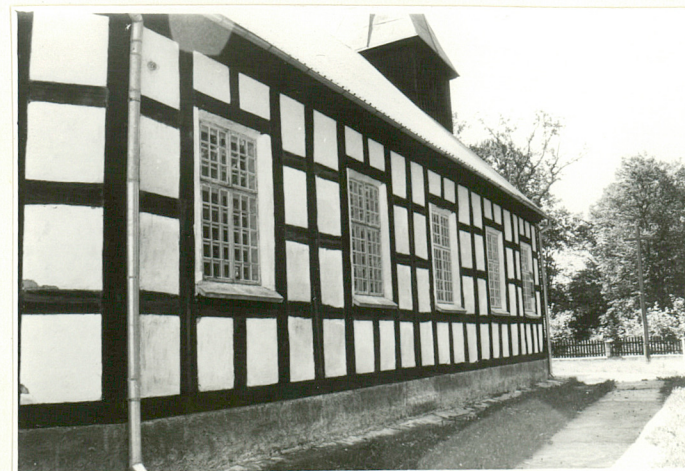
5.

Elewacja pn.-zach. 8-osiowa. Na 1 osi zakrystia - otwór drzwiowy prostokątny. Na 2 osi prezbiterium, na 3-7 osi nawa - otwory okienne duże o wykroju wydłużonego prostokąta. Na 8 osi kruchta - otwór okienny mały o wykroju wydłużonego prostokąta.

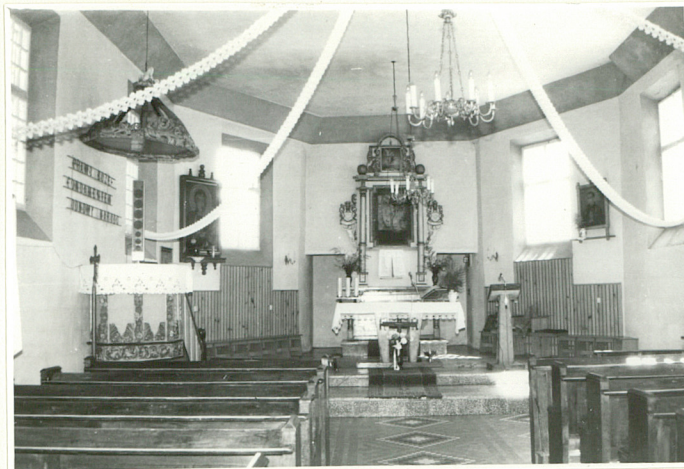
6.

Wyposażenie: ołtarz 1717r., ambona pocz. XVIIIw., chrzcielnica 1717r., prospekt organowy XVIIIw., empora z murowaną, pełną balustradą płycinową XIXw., dzwony 1862r. i 1625r., świecznik korpusowy XIXw.
Instalacje: elektr.
