1. Obiekt zabytkowy

KOŚCIÓŁ PARAFIALNY pw. ŚW. STANISŁAWA KOSTKI

WAŁDOWO

31. Szkic sytuacyjny, plan schematyczny, uwagi opisowe, fotografia

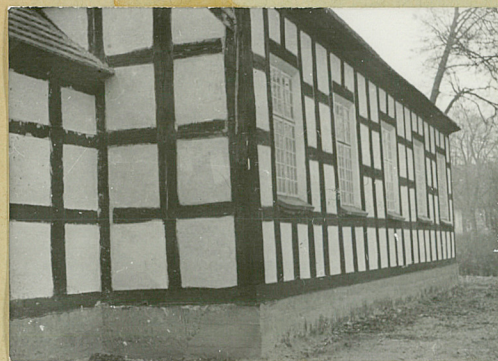
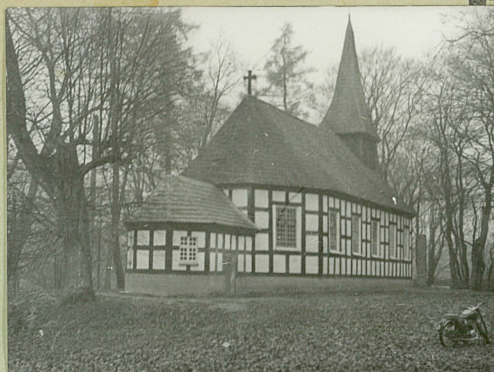
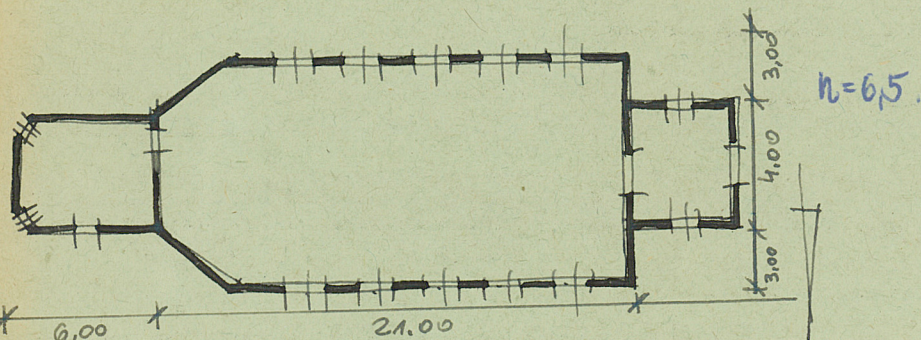
STAN ZACHOWANIA DOŚĆ DOBRY

Szkieletowy, jednomawowy na planie wydłużonego prostokąta, w części otłanowej zamknięty trójbocznie. Od frontu wtopiona w nową wieża konstrukcji słupowej, szalowana deskami. Na osi części otłanowej zakrycia, na osi wieży przewidziano dach dwuspadowy o połaciach nad cz. otłanową zatamowanych, pobity gontem, przeludówki kryte dachówką. Słupów wieży w formie osmiobocznego ostrostupa pobity gontem.
