DOM PODCIENIOWY

1820rok.

3. Miejscowość N O W Y S T A W 2828
nr hipoteczny

4. Adres Nowy Staw
ul. Gdańska 11
nr hipoteczny

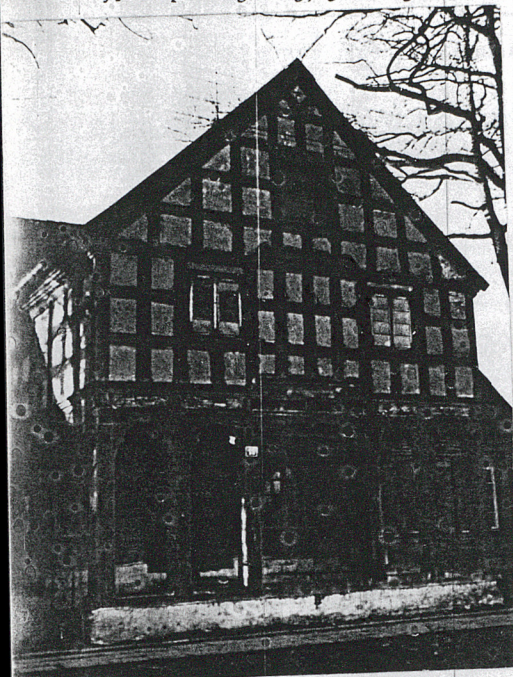
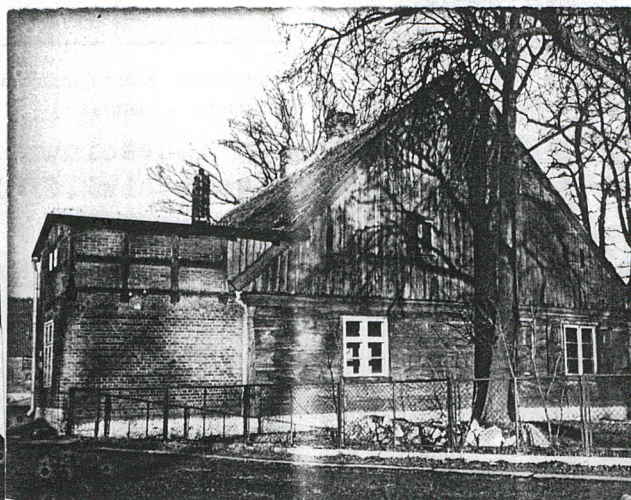
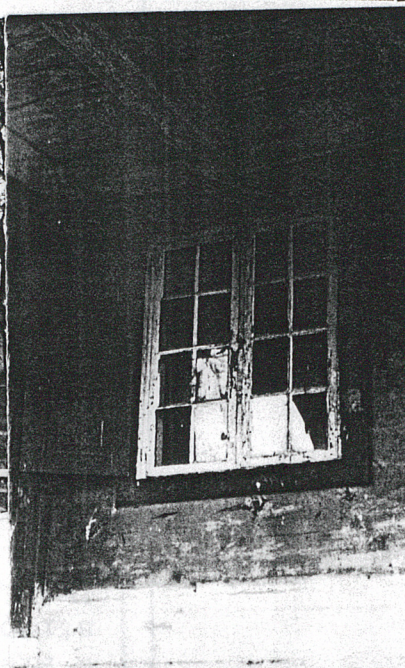
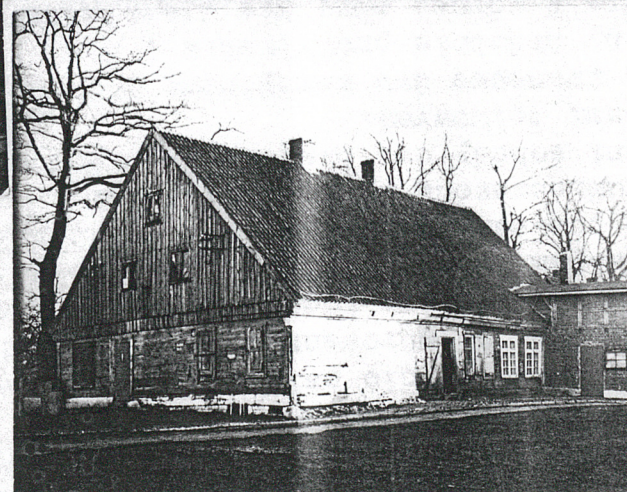
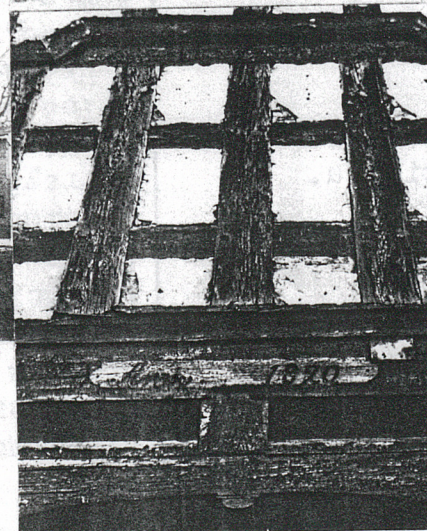
11. Zdjęcia, plan sytuacyjny, rzuty

Usytuowany kalenicowo do drpigi, dm drewniany konstrukcji wieńcowy parterowy z częściowo mieszkalnym poddaszem. Wzniesiony na podmurówce z kamienia polnego i cegły, podpiwniczony częściowo. Ściana frontowa siedmioosiowa, na środkowej osi umieszczony ganek podcieniowy konstrukcji szkieletowej-wypełnionej cegłą i zewnętrznie otynkowany. Domek wsparty jest na sześciu słupach. Ściana tylna pięcio osiowa z przybudówką na prawej skrajnej osi. Przybudówka ta murowana z cegły częściowo konstrukcji szkieletowej. Ściany krótsze-boczne cztero i trójosiowe. Pod okapem dachu ściany zwieńczone uskokowym gzymsem wieńczącym. Układ pomieszczeń we wnętrzu dwu i pół traktowy z sienią przelotową, umieszczoną na środkowej osi. W sieni schody dwu biegowe. Pomieszczenia mieszkalne przykryte stropami belkowymi. Drzwi frontowe dwu skrzydłowe płycinowe. Płyciny ozdobnie profilowane, rozdzielone po środku pasem meandra. W górnej płycinie drzwi umieszczone ozdobne rozety. Otwory okienne prostokątne obwiedzione płaskimi deskowymi opaskami. Stolarz okienna dwuskrzydłowa z podziałem na sześć kwater. Okna posiadają częściowo okiennice. Węzły domu oszalowane deskami tworzącymi pilaster na cokoliку zwieńczony głowicą. W nadprożu w ganku data budowy domu: ANNO 1820-Więźba dachowa drewniana konstrukcji krokwiowo-płatwiowej na stokach z pośrednią jętką. Dom kryty dwospadowym dachem pokrytym dachówką holenderką.

14. Kubatura 1052m ³	15. Powierzchnia użytkowa 263m ²	16. Przeznaczenie pierwotne mieszkalne	17. Użytkowanie obecne mieszkalne
18. Prace budowlane i konserwatorskie, ich przebieg i dokumentacja Prace zabezpieczające.		19. Stan zachowania (fundamenty, ściany zewnętrzne, ściany wewnętrzne, sklepienia, stropy, konstrukcje dachowe, pokrycie dachu, wyposażenie i instalacje) Dom obecnie nie użytkowany .Częściowo zniszczona konstrukcja drewniana przez wilgoć i szkodniki.Ogólny stan zachowania dobry	
20. Najpilniejsze postulaty konserwatorskie 20.III.1981r.Wskazane przeprowadzić gruntowny remont oraz zmiana użytkownika obiektu.
