1. Obiekt

Ratusz

XIV w.  
I etap (1365 - 1380)

MALBORK

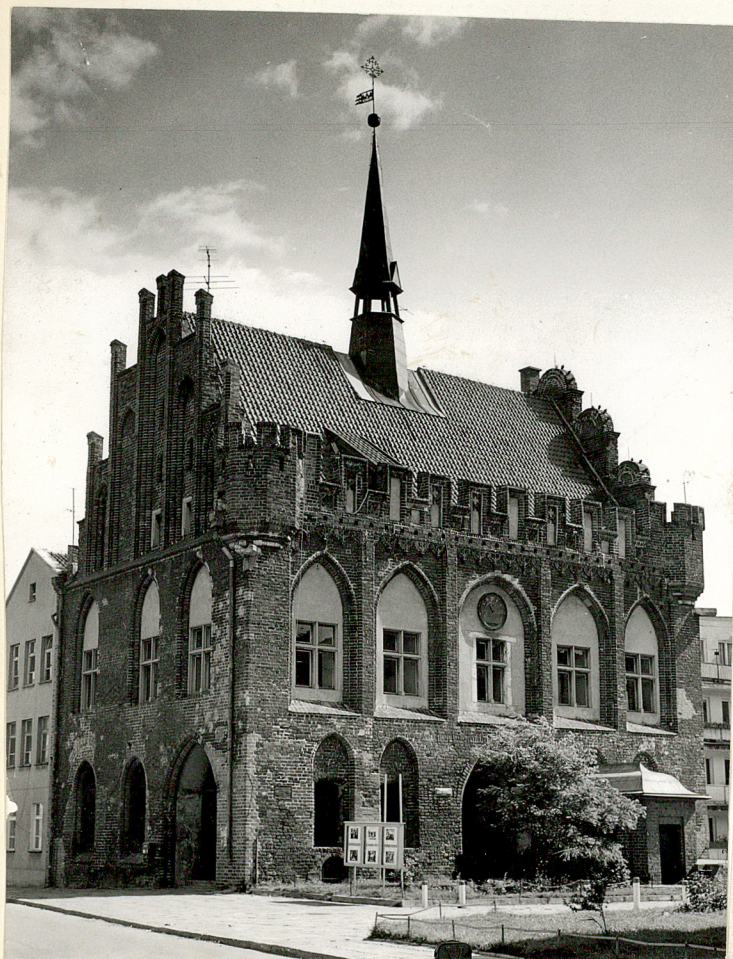
11. Zdjęcia, plan sytuacyjny, rzuty

Budynek ratusza jest dwukondygnacyjny z podcieniem, podpiwniczony i nakryty dwuspadowym dachem z wysmukłą wieżyczką.  
Elewacja zachodnia: pięciosiowa, z otworami okiennymi prostokątnymi u dołu, zamkniętymi łukami odcinkowymi, umieszczonymi we wnękach ostrołucznych, okna piętra również prostokątne umieszczone we wnękach ostrołucznych, pola nad oknami tynkowane. Oś środkowa zaznaczona szerokim ostrołucznym otworem wejściowym szerszą od pozostałych niszą okienną na piętrze. Elewację wieńczy krenelaż oddzielony od niej fryzem maswerkowym i gzymsem.

Elewacja północna: trzysiowa, otwory okienne umieszczone niesymetrycznie, okna dolne wysokie ostrołukowe, górne prostokątne w ostrołukowych niszach. Elewację wieńczy pięciosiowy szczyt schodkowy z pinaklami.

Elewacja południowa: analogiczna do północnej, jedynie płyciny szczytu posiadają zakończenie w formie późnogotyckiego oślego grzbietu. Pięcioprzęsłowy podcień o tynkowanych sklepieniach krzyżowych oddzielonych gurtami.
