ZESPÓŁ DWORCA PKP W MALBORKU

11. Zdjęcia, rzut, przekrój, sytuacja, orientacja

1. Miejscowość	2. Obiekt (nazwa jak w karcie)	3. Zawartość wkladki (nazwa obiektu lub materiału uzupełniającego)
Malbork	Zespół dworca	Rzut przyziemia oraz plan miasta z ok. 1850 r.

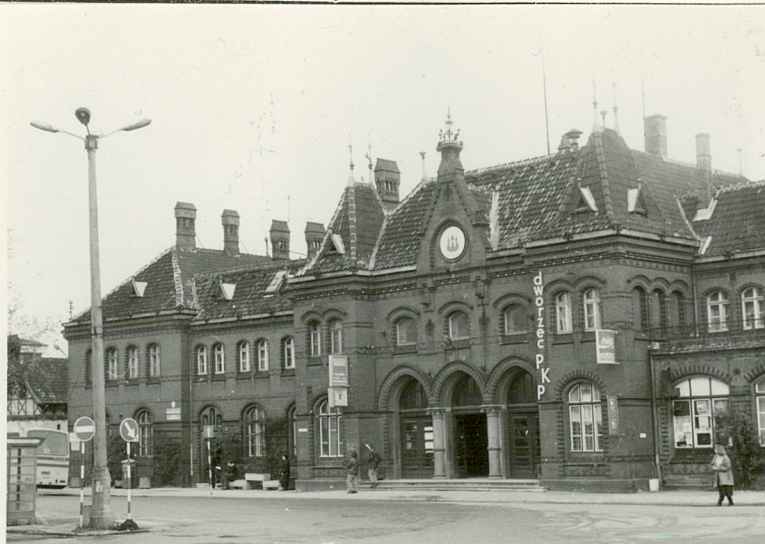
1

1. Fragment elew. front.-widok od południa.
2. Fragment elew. front.-widok od południa.
3. Pd.-wsch. część budynku stacyjnego.
4. Wejście główne w elewacji frontowej.
5. Okno w parterze elewacji frontowej.
6. Wejście główne-głowica kolumny.
7. Widok elew. tylnej i zach.
8. Kolumny wspierające konstrukcję zadaszenia peronu 1.
9. Głowica kolumny.

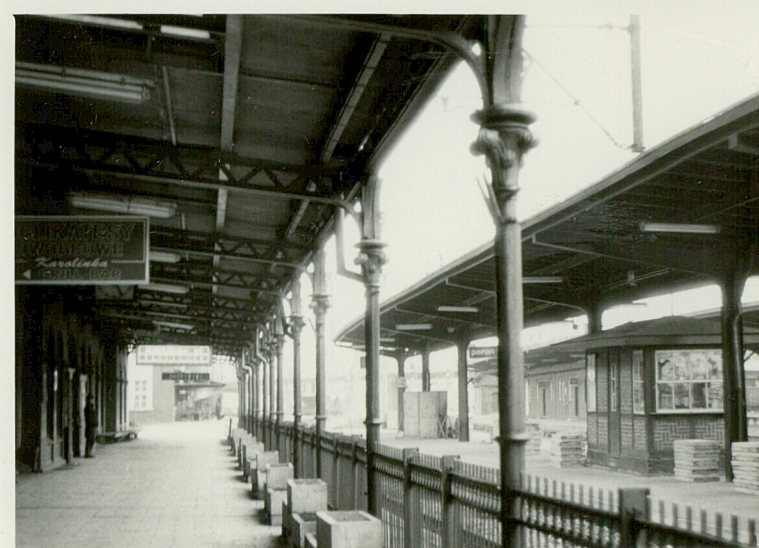
8

Budynek dworca od strony peronów powiązany jest z zadaszeniem peronu nr 1. Jest to pulpitowy dach wykonany w metalowej konstrukcji ze świetlikiem. Konstrukcja ta wsparta jest na szeregu żeliwnych kolumn z bogato ukształtowanymi głowicami o pełnoplastycznych, silnie ukształtowanych pękach spinanych rozetkami. Forma głowic nawiązuje do głowic w kolumnach wejścia głównego. Pokrycie dachu jak i ułożone na peronie płyty wykonane wspólnie.

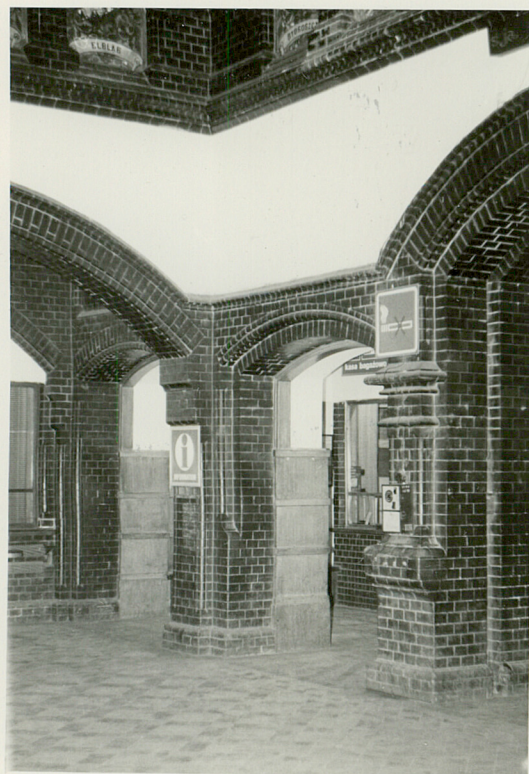
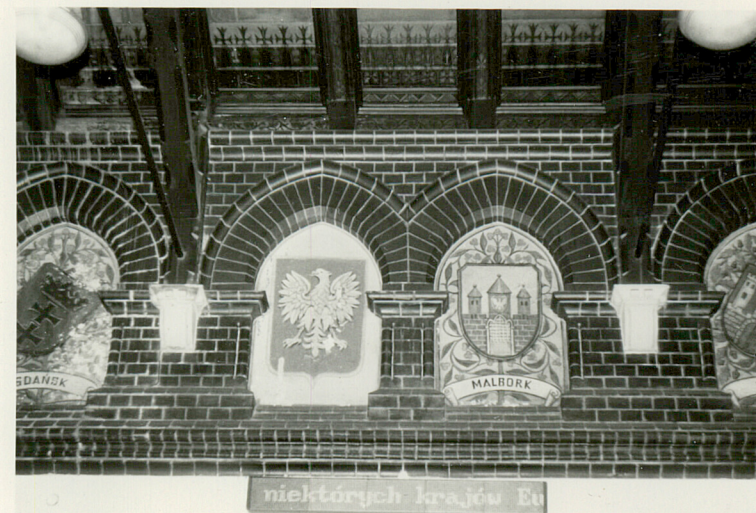
Główny hall dworca znajduje się w osi pierwotnego założenia, posiada wejście główne od frontu i wyjście na perony od strony elewacji tylnej. Część główna hallu przykryta bogatym stropem z wyeksponowaną drewnianą konstrukcją potraktowaną dekoracyjnie. Ściany tej części hallu posiadają dekorację uzyskaną w wyniku zastosowania łuków i arkad z licowanej cegły kształtówki. W górnej części hallu ściany rozczłonowane podwójnymi blendami zamkniętymi łukiem ostrym. W polu blend na zdobionym dekoracją roślinną tle umieszczone herby miast wraz z ich podpisami. Od strony wschodniej: Sztum, Kwidzyna, Tczew, Elbląg, Bydgoszcz, Gdańsk, godło Polski, Malbork, Toruń, Gdynia, Olsztyn, Grudziądz, Kościerzyna, Starogard. W części środkowej ściany wschodniej w miejscach blend, otwory

1. Fragment hallu głównego - widok w kierunku zachodnim.
2. Fragment hallu głównego - widok w kierunku wschodnim.
3. Fragment hallu głównego - widok ściany płn.-wsch.
4. Fragment hallu głównego - narożnik wschodni.
5. Hall główny - fragment konstrukcji stropu.
6. Fragment konstrukcji stropu w sali w części wschodniej.
7. Kolumna w sali restauracyjnej.
8. Strop w sali restauracyjnej.
9. Fragment boazerii w sali restauracyjnej.
10. Drzwi w sali restauracyjnej.

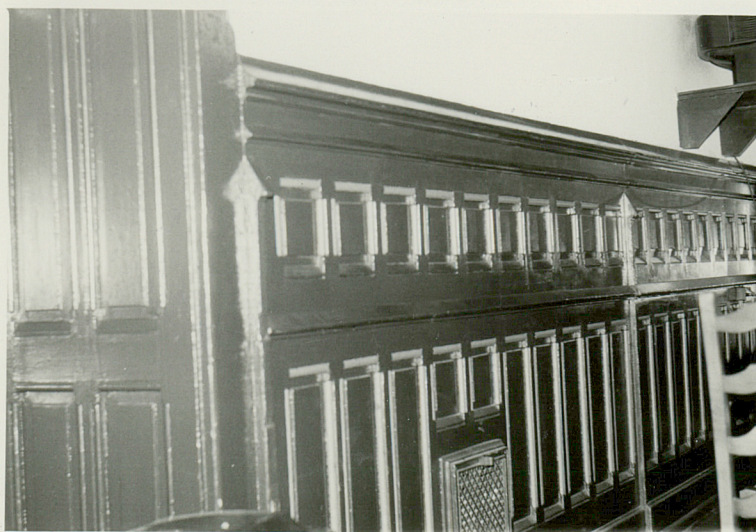
9

okienne. W ścianie południowej trzy okna zamknięte łukiem odcinkowym. Wszystkie ściany wieńczy profilowany gzyms. Stropy nad aneksami bocznymi, po stronie wschodniej i zachodniej, płaskie, kasetonowe, wykonane z drewna. W części wschodniej parteru jednoprzestrzenna sala, pełniąca funkcję czytelní. Przykryta płaskim stropem, założonym na ozdobnym belkowaniu, wspartym na ozdobnie wykonanych mieczach. Sala ta skomunikowana jest niedużym korytarzykiem z wyjściem na perony, z obszerną, jednoprzestrzenną salą restauracyjną, która z kolei poprzez następny korytarzyk, idąc w kierunku zachodnim skomunikowana jest jednoprzestrzenną salą, stanowiącą poczekalnię. Sala restauracyjna posiada bogaty strop kasetonowy. Wsparty na dwóch metalowych kolumnach, które posiadają plastycznie ukształtowaną, metalową, ażurową głowicę. Dołem obudowane drewnem z wieszakami na ubrania. Ściany posiadają bogato dekorowaną boazerię. Sala pełniąca funkcję poczekalni również przykryta jest bogatym, drewnianym, kasetonowym stropem. Na trzech ścianach obwodowych bogato dekorowana boazeria z elementami pełniącymi funkcję wieszaków ubraniowych.

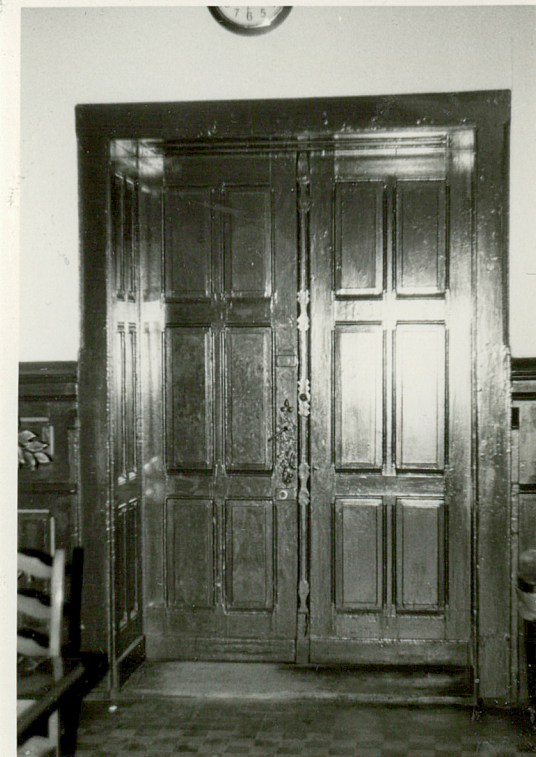
10

Opisane wyżej sale posiadają bogato dekorowane drzwi. Są to drzwi dwuskrzydłowe, ramowo-płycinowe, zdobione bogatym profilowaniem. Ościeża potraktowane również dekoracyjnie.

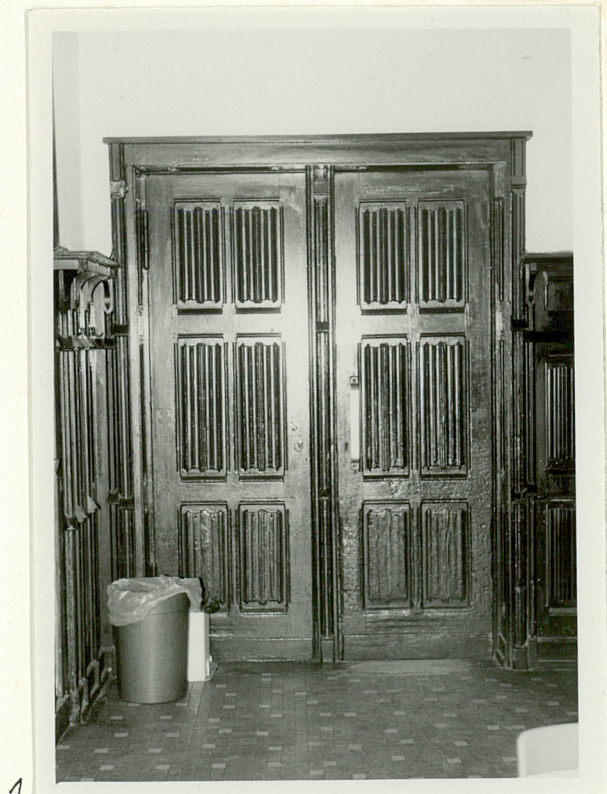
1

1. Drzwi w sali restauracyjnej.
2. Strop w sali poczekalni.
3. Narożnik stropu w poczekalni.
4. Wieszak w poczekalni.
5. Fragment posadzki w korytarzyku od strony peronu 1.

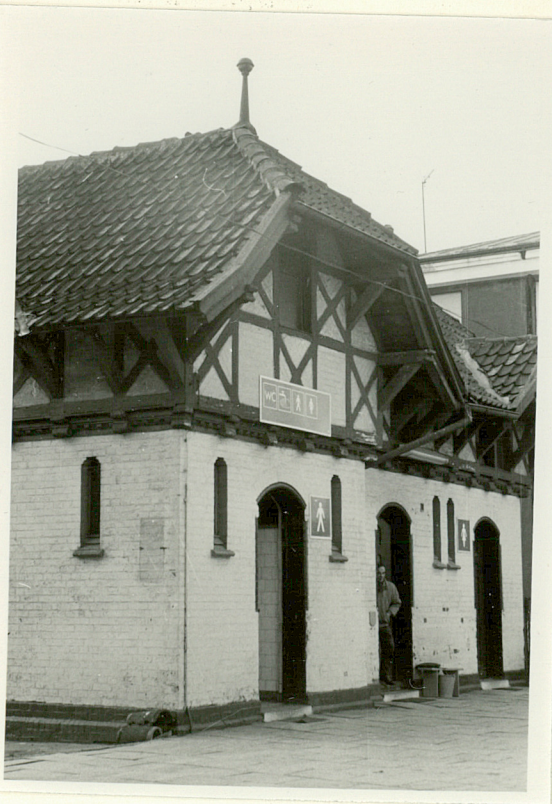
W północnej połaci dachu komin o formach architektonicznych. Elewacja północna posiada troje otworów drzwiowych, zamkniętych odcinkowo oraz rozdzielających je wąskich otworów okiennych zamkniętych odcinkowo. Elewacja wschodnia zaznaczona wąskimi otworami okiennymi jak w elewacji północnej. Elewacja południowa dwuosiowa, z otworami okiennymi w osiach. Okna prostokątne zamknięte odcinkiem. Elewacja zachodnia posiada jedno okno, wykrojone jak w elewacji pd. Wszystkie elewacje obiega drewniany gzyms uskokowy, rozczłonowany kroksztynami i kostkami.

1. Widok elewacji północnej i fragment wschodniej.
2. Widok elewacji wschodniej.
3. Widok elewacji południowej i zachodniej.

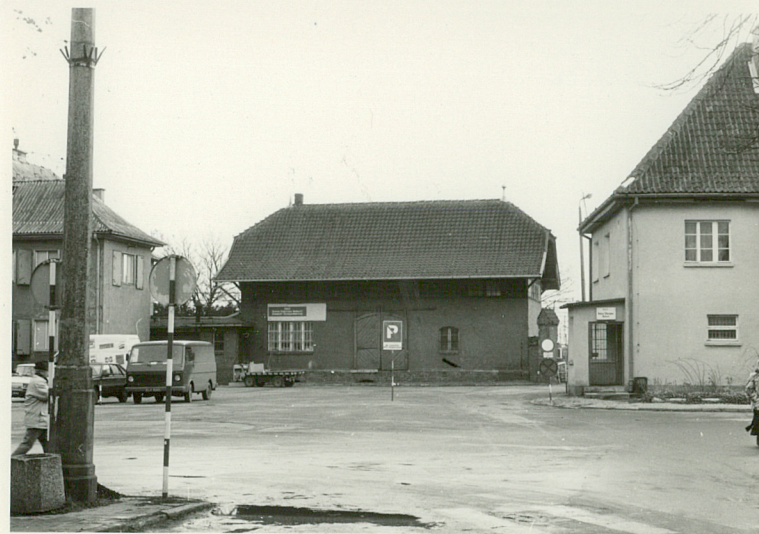
Budynek ekspedycji kolejowej znajduje się w pobliżu budynku stacyjnego, oddalony nieco w kierunku południowym. Wzniesiony z cegły, tynkowany, w poziomie strychu wykonany w konstrukcji szkieletowej wypełnionej cegłą. Poła tynkowane. Dach o konstrukcji drewnianej krokwiowo-jętkowej z naczółkami, przykryty dachówką holenderką. Budynek założony na planie prostokąta. Bryła zwarta, niepodpiwniczona, przykryta dwuspadowym dachem z naczółkami. Elewacja zachodnia 3-osiowa, w osi dwuskrzydłowe drzwi, od północy duży prostokątny otwór okienny, od południa nieduże, prostokątne okienko zamknięte odcinkiem. Elewacja wschodnia 4-osiowa. W środku otwór drzwiowy, identyczny jak w przeciwległej elewacji. Od północy dwa nieduże otwory okienne, od południa jeden otwór okienny. Wszystkie otwory nieduże, prostokątne, zamknięte odcinkowo. Do poziomu drzwi przylega stampa. Elewacje szczytowe w parterze ślepe, w poziomie poddasza dekoracyjna konstrukcja ryglowa oraz nieduże prostokątne okno. Wnętrze podzielone na dwa pomieszczenia. Poddasze nieużytkowe. Budynek posiada instalację wod.-kan., elektryczną, c.o.

1. Widok elewacji zachodniej.
2. Widok elewacji zachodniej i południowej.
