Budynek mieszkalny - ul. Rebi Żymierskiego nr 92

k.XIXw. neogotyck

MALBORK

12. Autorzy, historia obiektu, określenia stylu.

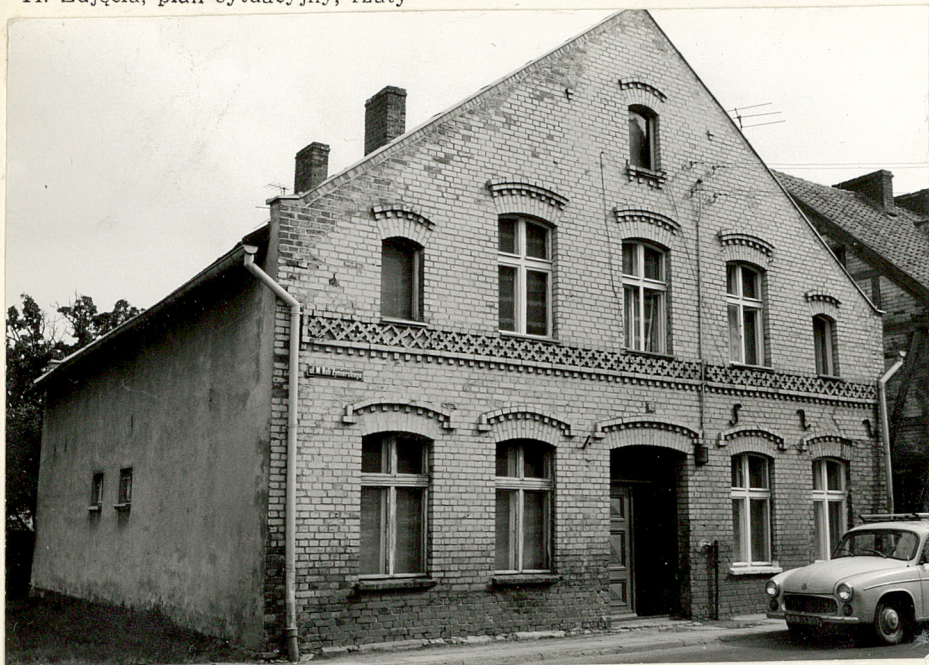
11. Zdjęcia, plan sytuacyjny, rzuty

Budynek murewany, dwukondygnacyjny, na planie prostokąta ustawionego krótszym bokiem do ulicy - elewacją szczytową.

Elewacje boczne i tylna nieciekawe. Elewacja frontowa pięcioosiowa w osi środkowej wejście, okna prostokątne zamknięte łukiem odcinkowym. Nad oknami gzymsik o łuku odcinkowym z rzędem główek pod nim. Gzyms międzykondygnacyjny w formie fryzu ażurowego -neogotyckiego czteroliścia. Szczyt trójkątny, prosty bez ozdób. Elewacja białkowana.

Elewacja tylna skromna. Elewacja wschodnia z małym okienkiem, elewacja zachodnia bez okien.

14. Kubatura ca. 1200 m ³	15. Powierzchnia użytkowa ca. 400 m ²	16. Przeznaczenie pierwotne mieszkalne ?	17. Użytkowanie obecne mieszkalne
18. Prace budowlane i konserwatorskie, ich przebieg i dokumentacja W MPGKiM w Malborku znajduje się inwentaryzacja budowlana wykonana przez Biuro Projektów Budownictwa Komunalnego w Elblągu bez opisu technicznego.		19. Stan zachowania (fundamenty, ściany zewnętrzne, ściany wewnętrzne, sklepienia, stropy, konstrukcje dachowe, pokrycie dachu, wyposażenie i instalacje) Ściany zewnętrzne i wewnętrzne murowane, instalacje : wodkan, gazowa, elektryczna.	
20. Najpilniejsze postulaty konserwatorskie Konieczny remont budynku.
