1. Obiekt

262/11
DWÓR nr 1. w zespole dworsko - parkowym z folwarkiem i wsią.

CIESZYMOWO

12. Autorzy, historia obiektu, określenie stylu

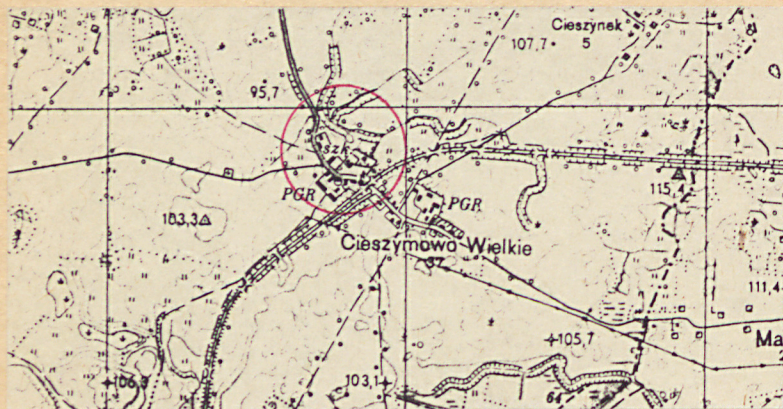
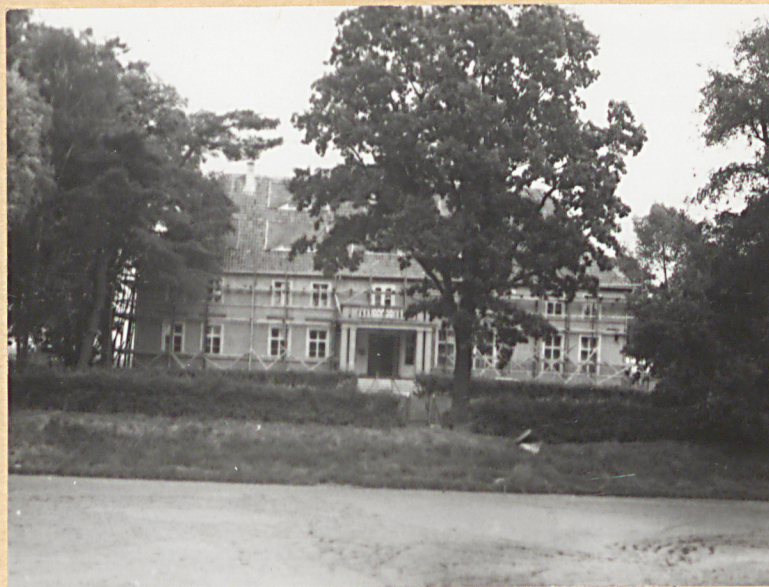
południowa - wejściowa, symetryczna z podcieniem wejściowym na osi. Dziewięcioosiowa, z drzwiami wejściowymi na osi, flankowanymi przez dwa wąskie okna sieni. Okna przyziemia i piętra podkreślone pasami prostych gzymsów podokiennych, parteru wysokie, piętra niższe. Otwory obwiedzione profilowanymi opaskami tynku. Okap dachu mocno wysunięty, z profilowanymi końcówkami belek.

1. widok od frontu
2. widok od tyłu
3. wejście główne
4. widok od pn
5. skrzydło wsch.
6. skrzydło zach.
7. elewacja zach.
8. lukarny
9. górny narożnik
10. końce krokwi
11. okna piętra
12. okno stare
13. okmopo wymianie
14. okno z dolnym
gzymsem

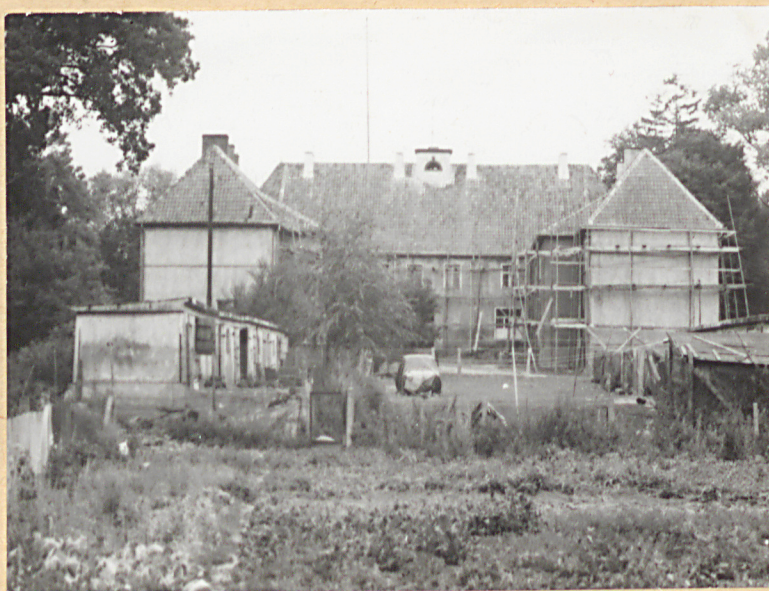
11. Zdjęcia, rzut, przekrój, sytuacja, orientacja

Podcień z narożnymi podwójnymi filarami w prostym porządku architektonicznym, a w wyżej podobna w układzie balustrada tarasu, z ozdobnie wyprowadzonymi słupkami.

20. Najpilniejsze postulaty konserwatorskie	
		usunięcie zawilgocenia ścian podwórza !!!

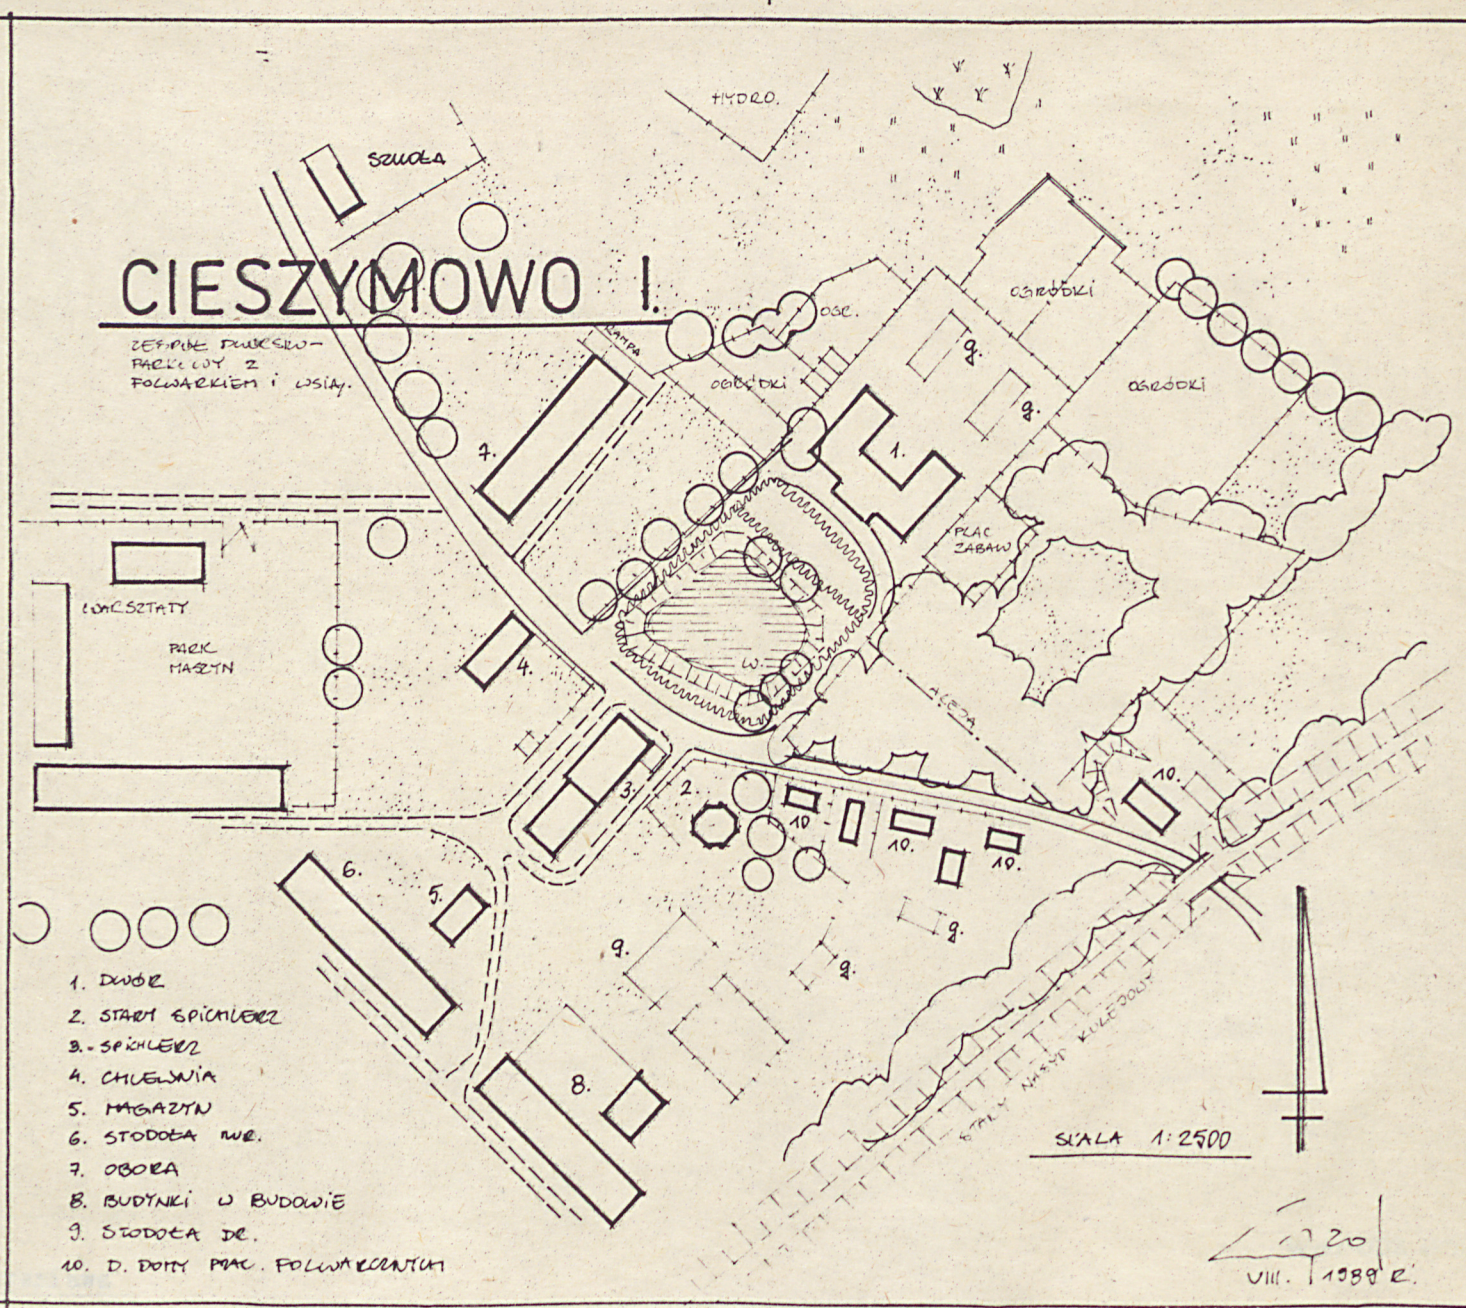
Obiekt oparty na kształcie litery C, z głównym korpusem od południa i dwoma skrzydłami od północy. Korpus pięciodzielny, od zachodu dwutraktowy, od wschodu 2,5 traktowy z korytarzem na osi. Wejście na osi od południa przez podcień na filarach, z górnym tarasem. W trakcie pierwszym sień w tylnym klatka schodowa i wejście na podwórze. Na lewo 4 pomieszczenia przedszkola, a na prawo przejście korytarzem do pomieszczeń biurowych z wtórnymi podziałami, aż do drzwi zewnętrznych na boczny taras ze schodami. Skrzydła boczne odchodzące w kierunku pn w głównej zasadzie 1,5 traktowe, z licznymi drobnymi podziałami. Pełen trakt odpowiada szerokością szczytowym sekcjom korpusu, natomiast półtrakt, występujący od podwórza, nie dochodzi do szczytów kończąc się uskokiem w odl. ok. 4 m od końca.

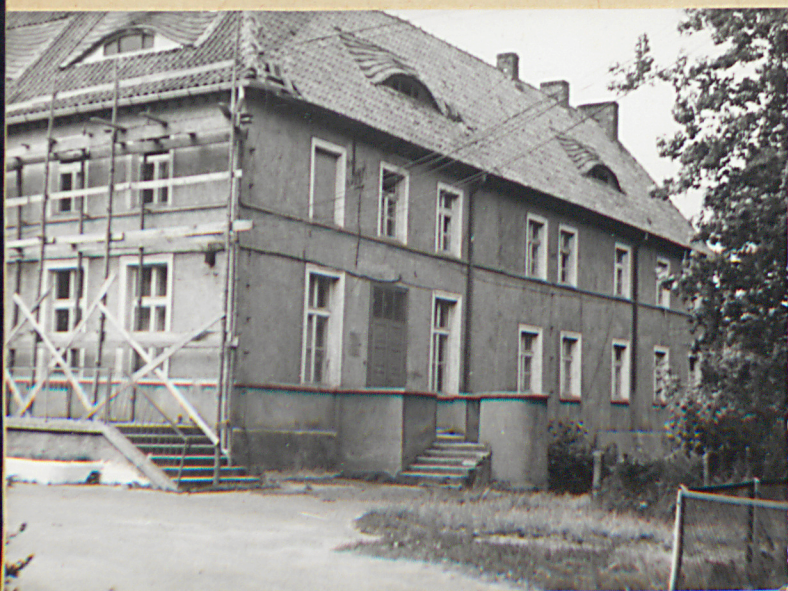
7.

zachodnia /korpusu i skrzydła zach./ - w poziomych podziałach i wykończeniu j.w.

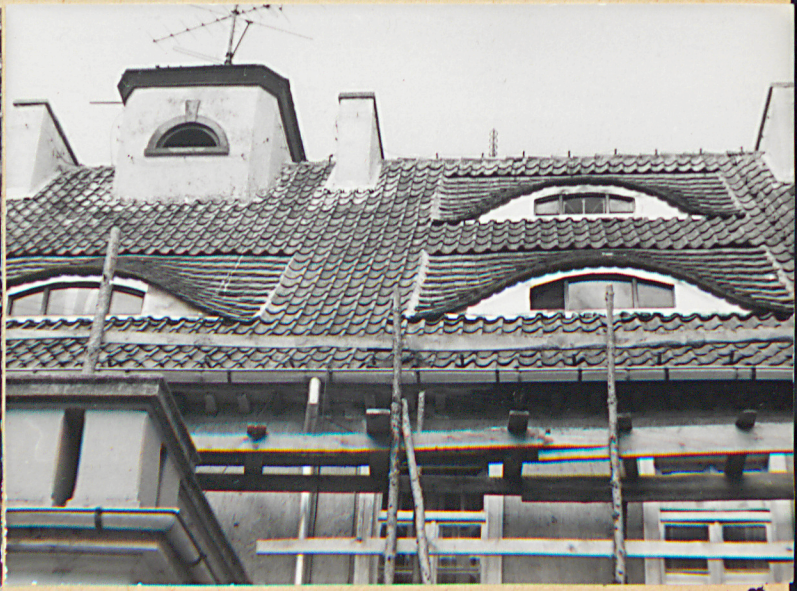
8.

W dachu lukarny esowato wyprowadzone z płaszczyzny dachu w karpiówce. Podobne w innych elewacjach.

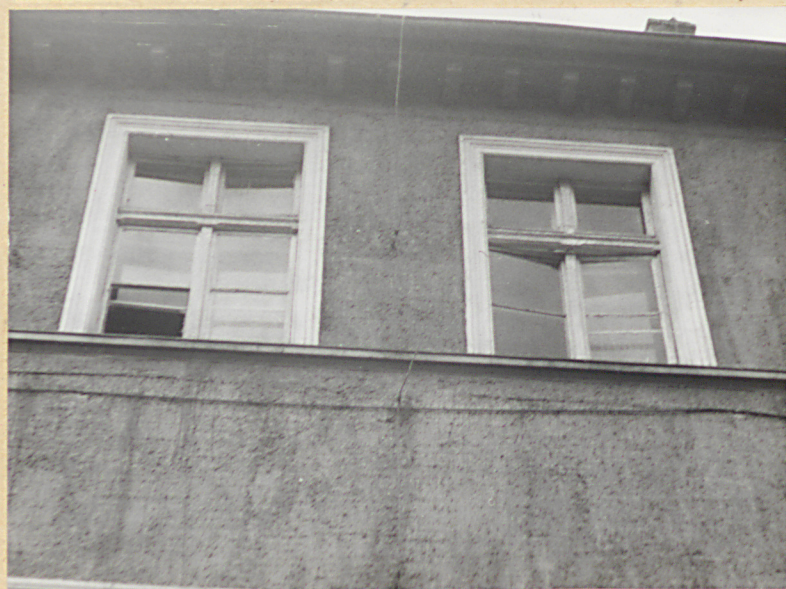
11.

okna - drewniane, konstrukcji skrzynkowej ze ślēmionami. Także w poddaszu pojedyncze krosnowe. Listwy przylgowe ramion oraz ślēmiona ozdobnie profilowane.
