Wieża ratuszowa - ruina

w. XIV/XIX

Kwidzyn

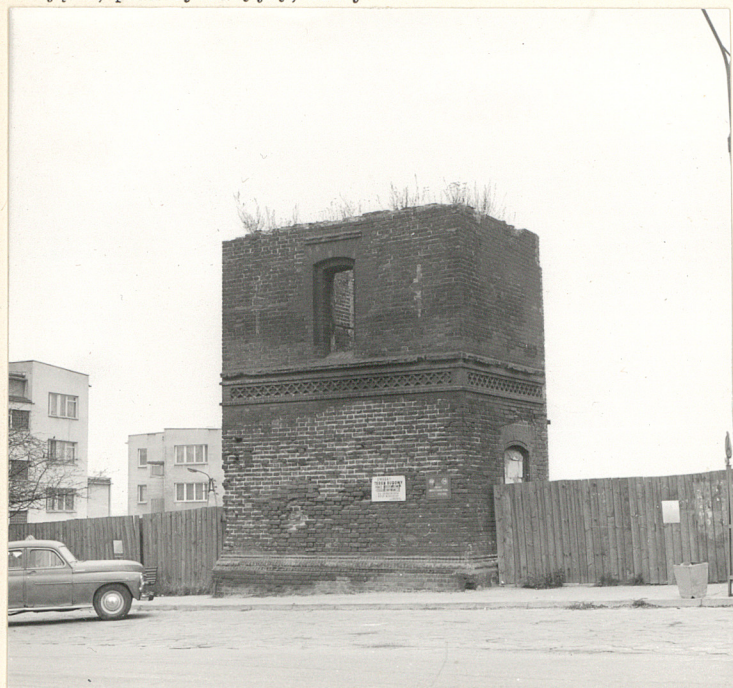
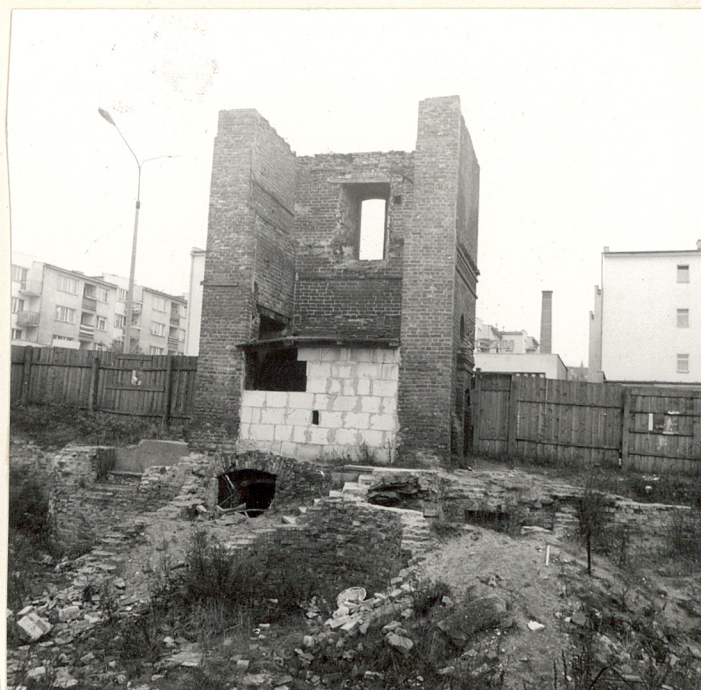
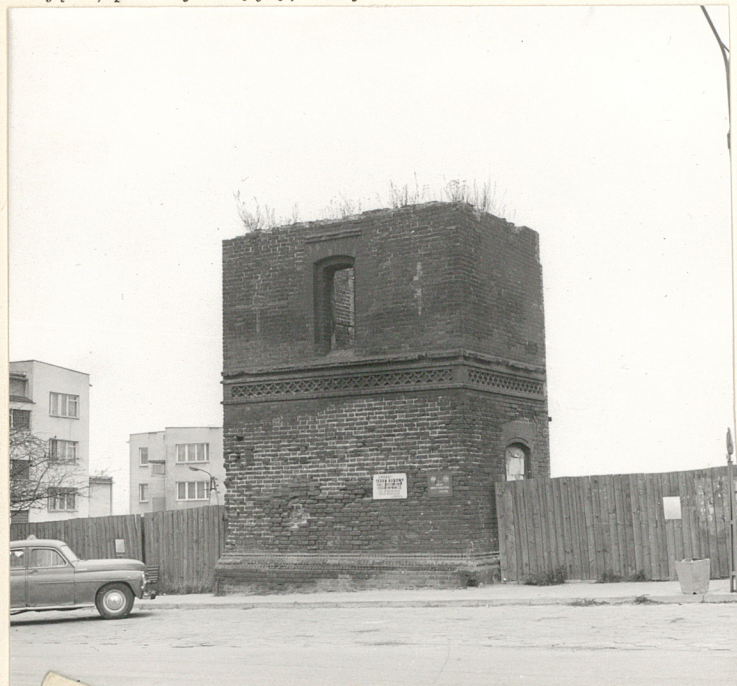
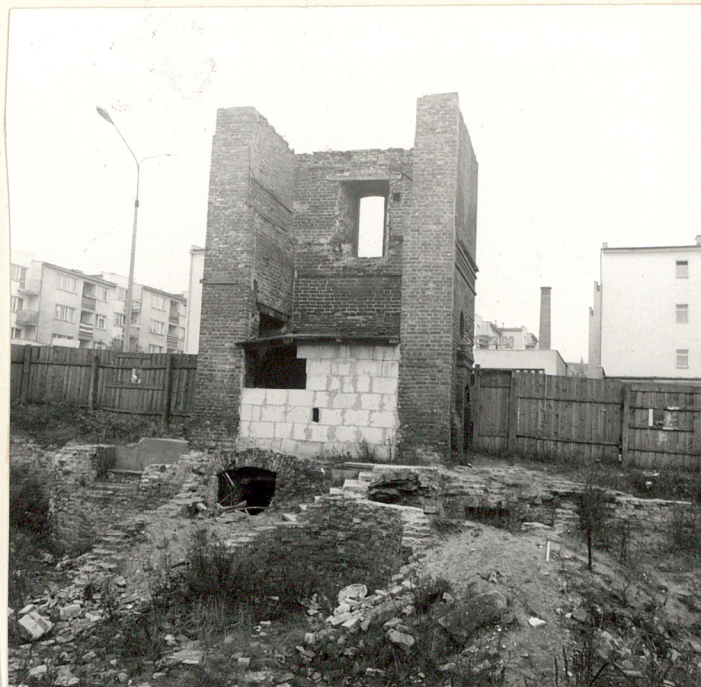
11. Zdjęcia, plan sytuacyjny, rzuty

Ratusz usytuowany pośrodku rynku miejskiego. Zachowany fragment wieży do wysokości II kondygnacji ściany pn.-wsch. i pd.-zbudowano z cegły gotyckiej wylicowanej w XIX w. cegłą maszynową. Od pn. i pd. do wnętrza prowadzą dwa wejścia sklepione łukiem odcinkowym. Otwór pd. - wieńczy ceglane profilowane nadproże neogotyckie, nad nim dekoracyjne okno w ceglanej opasce. Cokół wieńczy bogato profilowany cegłą formowaną. Elewacje dzieli wąski gzyms międzykondygnacyjny pod którym biegnie ceglany fryz roślinno - geometryczny o motywie czterolistnych rombów. W ścianie wsch. na poziomie 2 kondyg. otwór okienny o podwójnym rozglifieniu, sklepiony odcinkowo z ceglanym profilowanym nadprożem.

Ściany zewn. porośnięte mchem i trawą.

Należy ponownie zabezpieczyć ruinę przed działaniem wilgoci - dotychczasowe zabezpieczenie jest niewystarczające.
