Budynek mieszkalny

Kwidzyn

Kwidzyn ul.Braterstwa Narodów 60
nr hipoteczny

Nr 414/95 data 11.01.1995

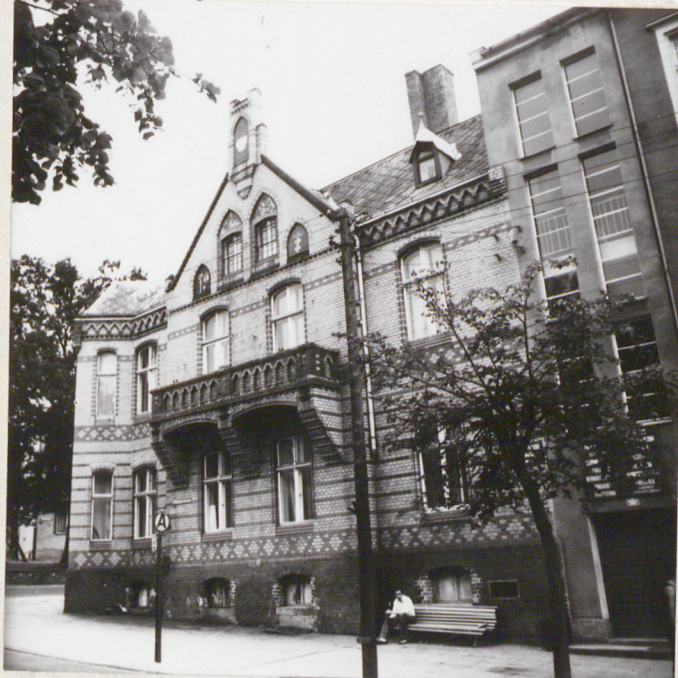
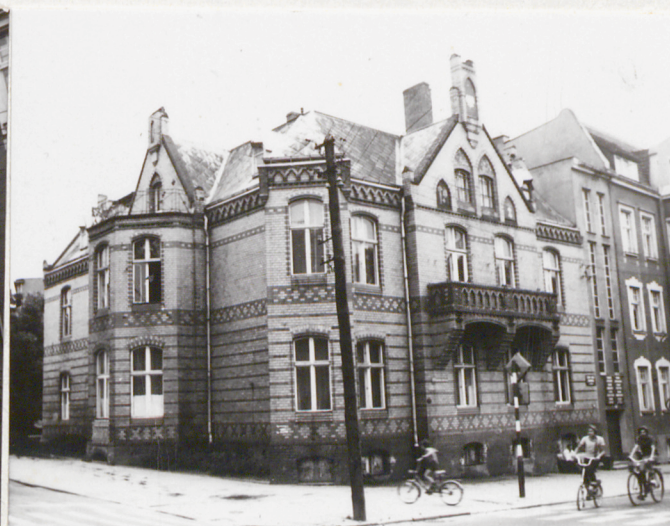
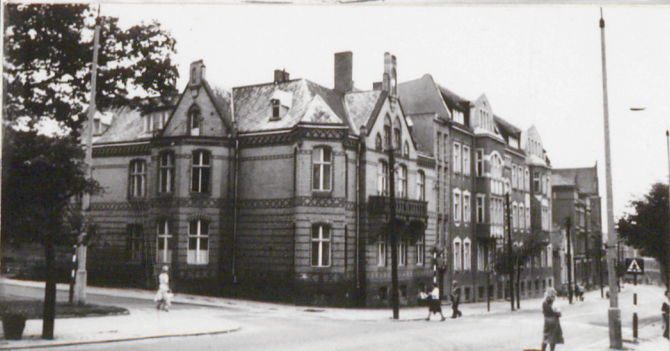
11. Zdjęcia, plan sytuacyjny, rzuty

Usytuowany na narożnej parceli, murowany z cegły klinkierowej na planie kwadratu dwukondygnacyjny, podpiwniczony. Elewacja frontowa 4-osiova z ryzalitem dwuosiowym w części środkowej, na narożu budynku wykusz w ścianie bocznej ryzalit poprzedzony trójbocznym wykuszem. Cegła klinkierowa ułożona na dekoracyjnie rąby tworzy fryzy nad cokołem i między kondygnacjami, pod gzymsami wieńczącym fryz arkadowy wykonany z cegły. Otwory okienne prostokątne zamknięte odcinkowo. Ryzality zakończone trójkątnymi szczytami ze sterczynami na krawędziach i na osi środkowej. W szczycie ryzalitu elewacji frontowej otwory okienne we wnękach zamkniętych łukiem ostrym, po bokach w podobnych wnękach herby miasta. Między kondygnacjami w ry. z. alicie balkon z balustradą na zewnątrz z fryzem arkadowym. Stolarka okienna o 4 kwaterach więźba dachowa storczykowa, dach monsardowy kryty blachą.

14. Kubatura	15. Powierzchnia użytkowa	16. Przeznaczenie pierwotne	17. Użytkowanie obecne
1512 m ³	336 m ²	mieszkalne	mieszkalne
18. Prace budowlane i konserwatorskie, ich przebieg i dokumentacja		19. Stan zachowania (fundamenty, ściany zewnętrzne, ściany wewnętrzne, sklepienia, stropy, konstrukcje dachowe, pokrycie dachu, wyposażenie i instalacje) Stan obiektu dobry	
20. Najpilniejsze postulaty konserwatorskie		15.VIII.78r.Stan obiektu dobry
