POMORSKIE

Budynek mieszkalny

Kwidzyn

Gm. Dzierżyn
Kwidzyn ul. Dzierżyńskiego
nr hipoteczny 15

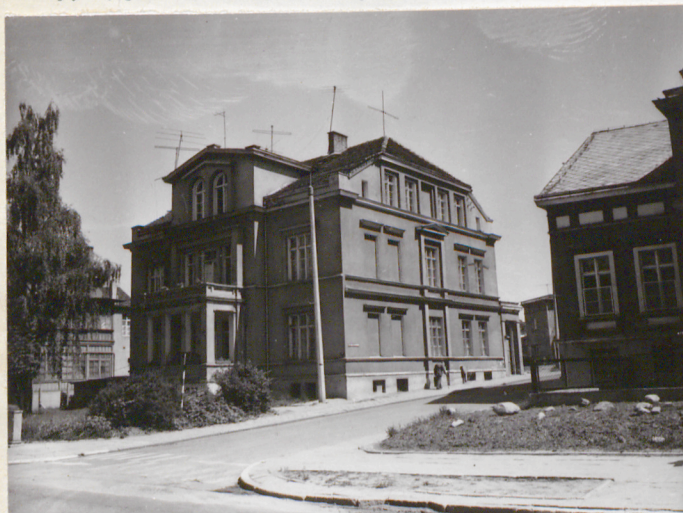
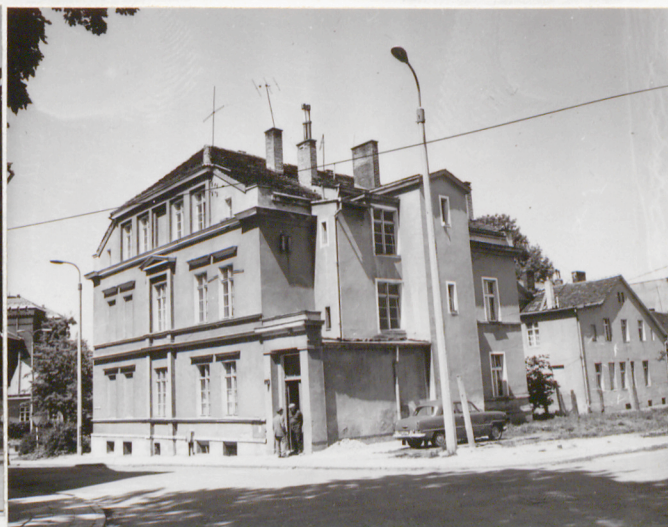
11. Zdjęcia, plan sytuacyjny, rzuty

Wolnostojący, usytuowany w narożnej porceli u zbiegu ulic, murowany z cegły i otynkowany, podpiwniczony, dwukondygnacyjny z trzecią kondygnacją na poddaszu. Elewacja frontowa 5-osiowa, w części środkowej z trójosiowym ryzalitem porzedzonym tarasem wspartym na 4 filarach. Ryzalit zwieńczony wystawką w dachu mieszczącą dwa okna we wnękach zamkniętych półkoliście i zwieńczonych małym daszkiem nad którym wyżej gzyms i dach dwuspadowy na wystawce. Okna duże prostokątne, w płaskich opaskach w tynku, zwieńczone naczółkami o postaci odcinka gzymsu. W elewacji pdn. 5-osiowej, dwie skrajne osie to ślepe wnęki okienne. Okna na osi środkowej flankowane pilastrami, w drugiej kondygnacji zwieńczone trójkątnym naczółkiem. Nad oknami odcinki gzymsów. Elewacje rozczłonowane gzymsami, cokołowym, kordonowym, podokiennym oraz wieńczącym. Portal drzwiowy ~~wieżbiasty~~ na osi elewacji frontowej oraz w elewacji pdn. - ujęte filarkami dźwigającymi nadproża. Dach dwuspadowy z naczółkami, wieźba dachowa drewniana o konstrukcji krokwiowo-płatwiowej z storczykami.

Stan obiektu dobry
