DOM DREWNIANY

JEZIERNIK

Dom drewniany z pocz. XX w.

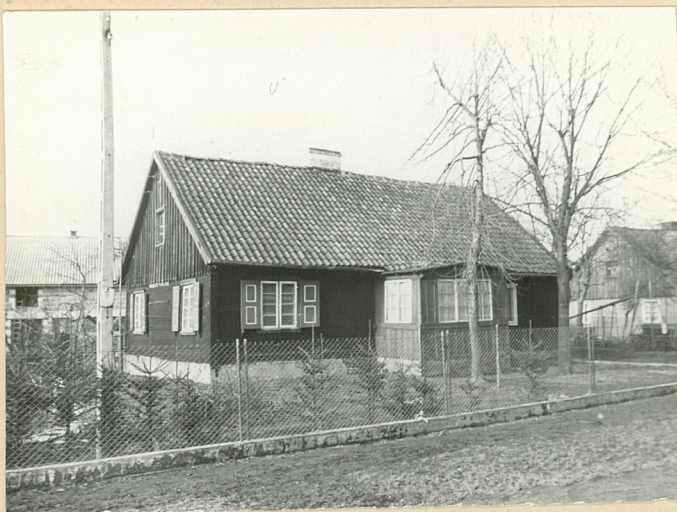
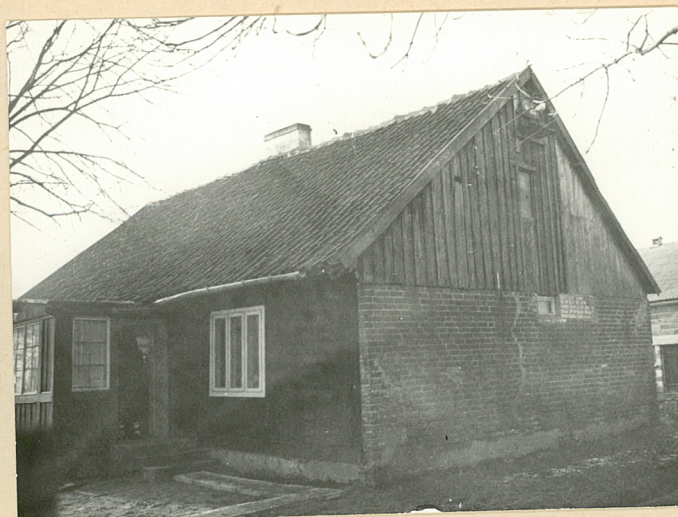
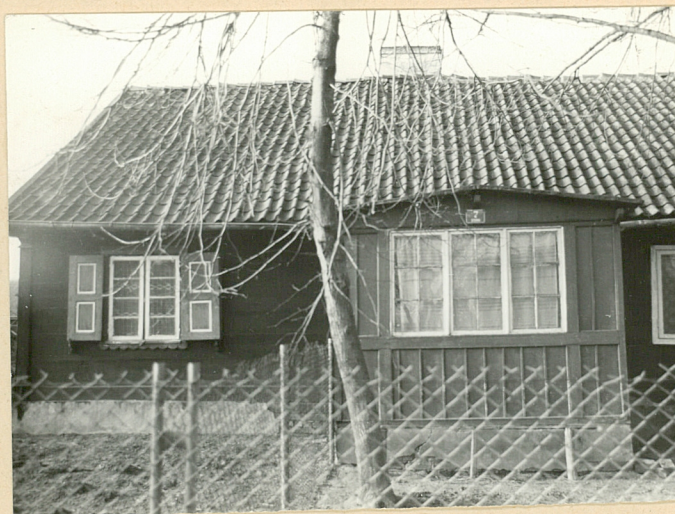
11. Zdjęcia, plan sytuacyjny, rzuty

Usytuowany kalenicowo do ulicy, dom parterowy, drewniany konstrukcji zrębowej, na podmurówce z cegły. Dom parterowy z sienią przelotową umieszczoną na środkowej osi. Ściana szczytowa domu pł. murowana z cegły w części szczytu oszalowana deskami. Układ pomieszczeń we wnętrzu dwutraktowy z sienią przelotową umieszczoną na środkowej osi.. Ściana frontowa trójosiowa, tylna dwuosiowa - szczytowa dwuosiowa. Drzwi frontowe poprzedzone drewnianą werandą. Węzły domu oszalowane ozdobnie profilowanymi pilasterkami. Otwory okienne prostokątne obramione listwą ząbkowaną w części dolnej, a w części górnej tworzącą profilowany naczółek. Stolarka okienna dwuskrzydłowa z podziałem na osiem kwater. Okna posiadają deskowe płycinowe okiennice. Pomieszczenia mieszkalne przekryte stropami belkowymi. Więźba dachowa drewniana konstrukcji krokwiowo-płatwiowej. Dom kryty dwuspadowym dachem i dachówką esówką.

Ogólny stan zachowania domu - zadowalający.

20.XI.1980 r. Stan zachowania zadowalający,
nie wymaga prac remontowych.
