1. Obiekt

DOM DREWNIANY

3. Miejscowość

JEZIERNIK

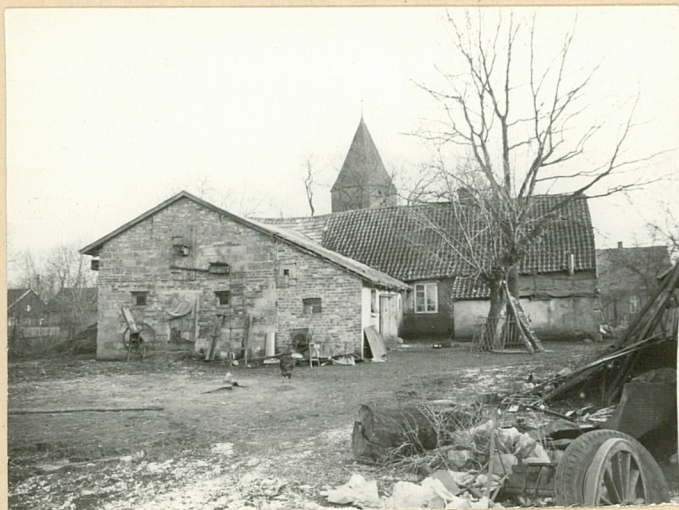
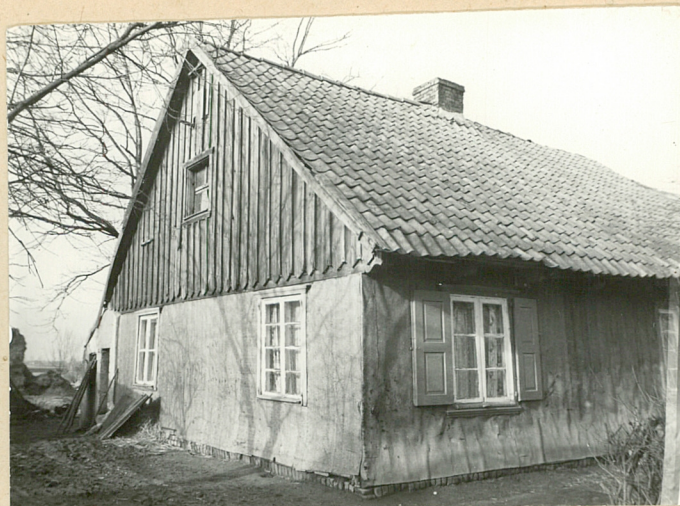
11. Zdjęcia, plan sytuacyjny, rzuty

Dom usytuowany kalenicowo do ulicy, na rzucie wydłużonego prostokąta, z częścią gospodarczą wskrzydle bocznym.

Dom drewniany, konstrukcji zrębowej, zewnętrznie oszalowany papą, parterowy, kryty dwuspadowym dachem pokrytym dachówką holenderką. Układ pomieszczeń we wnętrzu dwutraktowy z sienią u mieszczoną na skrajnej osi. Ściana frontowa trójosiowa. Ściana tylna jednoosiowa, ściana szczytowa dwuosiowa.

Ściana szczytowa oszalowana i olistwowana. Deski te są ozdobnie wycięte na dolnych krawędziach. Dom częściowo podpiwniczony. Otwory okienne prostokątne, obwiedzione rozprofilowanymi opaskami. Stolarka okienna dwuskrzydłowa z podziałem na osiem kwater. Okna w części posiadają deskowe, płycinowe okiennice. Pod okapem dachu wieńczy dłuższe ściany domu uskokowy-profilowany gzyms wsparty na ozdobnie profilowanych kroksztynach. Pomieszczenia mieszkalne przekryte strópnami belkowymi.

Częściowo gnijąca konstrukcja drewniana domu, zniszczona przez szkodniki.

20.XI.1980 r. Dom wymaga przeprowadzenia remontu.
