**DON DREWNIANY**

**pocz. XX wieku**

**JEZIERNIK**

4. Adres  
**Jeziernik 9**

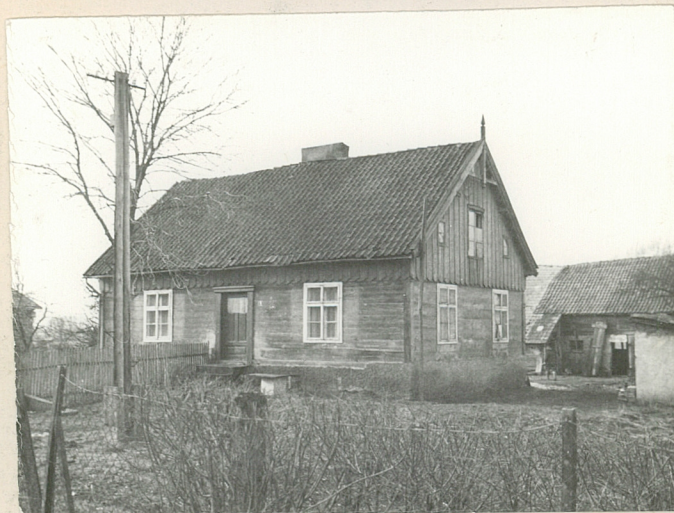
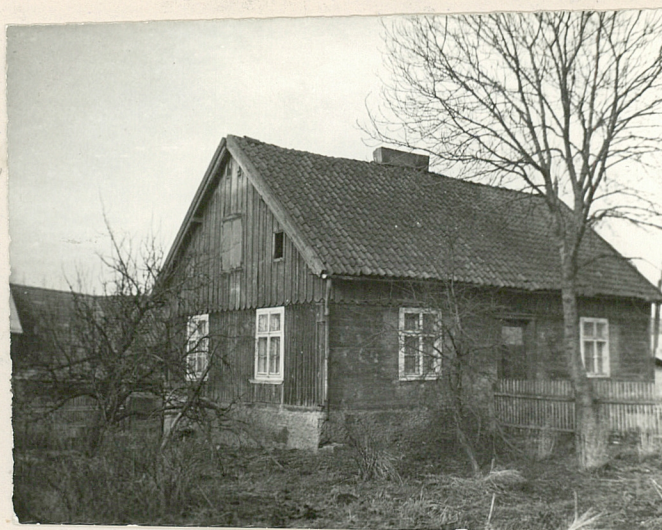
11 Zdjęcia, plan sytuacyjny, rzuty

Dom drewniany, na wysokiej podmurówce z cegły. Podmurówka zewnętrznie otynkowana. Dom parterowy konstrukcji zrębowej w ścianach szczytowych i pod okapem dachu oszalowany deskami i olistwowany. Dolne krawędzie desek wycięte trójkątnie. Ściana frontowa trójosiowa i ściana tylna - trójosiowa, ściany szczytowe dwuosiowe. Układ pomieszczeń we wnętrzu dwutraktowy z sienią umieszczoną po środku. Otwory okienne prostokątne obwiedzione płaskimi opaskami. Stolarka okienna dwuskrzydłowa z podziałem na sześć kwater. Drzwi frontowe jednoskrzydłowe płycinowe, odrzwia szerokie deskowe. Pomieszczenia mieszkalne przykryte stropami belkowymi. W szczytowej ścianie domu między skrajnymi płatwiami dachu ozdobnie opracowany wieszak. Dom częściowo podpiwniczony, przykryty dwuspadowym dachem pokrytym dachówką holenderką.

<p>14. Kubatura</p> <p>2332 m<sup>3</sup></p>	<p>15. Powierzchnia użytkowa</p> <p>722 72 m<sup>2</sup></p>	<p>16. Przeznaczenie pierwotne</p> <p>mieszkalne</p>	<p>17. Użytkowanie obecne</p> <p>mieszkalne</p>
<p>18. Prace budowlane i konserwatorskie, ich przebieg i dokumentacja</p>		<p>19. Stan zachowania (fundamenty, ściany zewnętrzne, ściany wewnętrzne, sklepienia, stropy, konstrukcje dachowe, pokrycie dachu, wyposażenie i instalacje)</p> <p>Ogólny stan zachowania ścian zewnętrznych i pomieszczeń mieszkalnych - zadowolający.</p>	
<p>20. Najpilniejsze postulaty konserwatorskie</p> <p>20 XI 1980 r. Stan zachowania - dobry. Dom nie wymaga pilnych prac remontowych.</p>
