KARTA EWIDENCYJNA ZABYTEKÓW  
ARCHITEKTURY I BUDOWNICTWA

KOSZARY WOJSKOWE - DAWNA "UNTEROFFIZIER SCHULE"

K W I D Z Y N

82-500 Kwidzyn  
ul. Grudziądzka 30

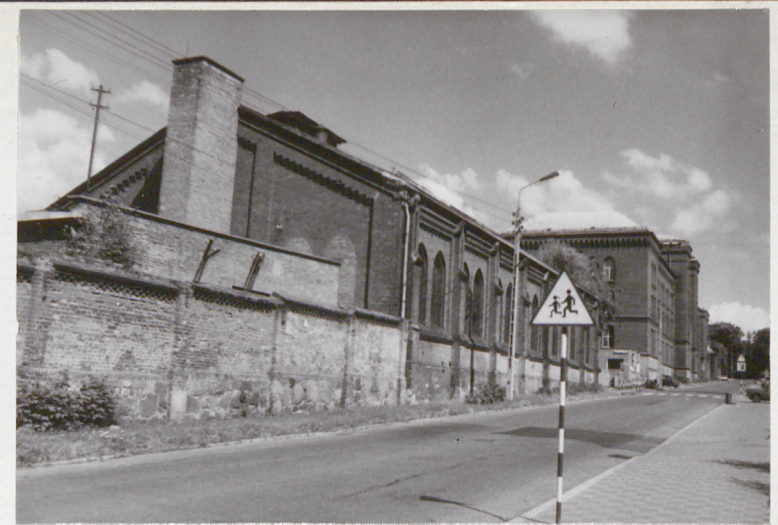
3.

4. Pld.-zach. narożnik założenia - widok na ściany szczytowe hali sportowej i budynku wielofunkcyjnego
5. Zachodnia część założenia od strony ul. Hallera - widok na d. ujeżdżalnię

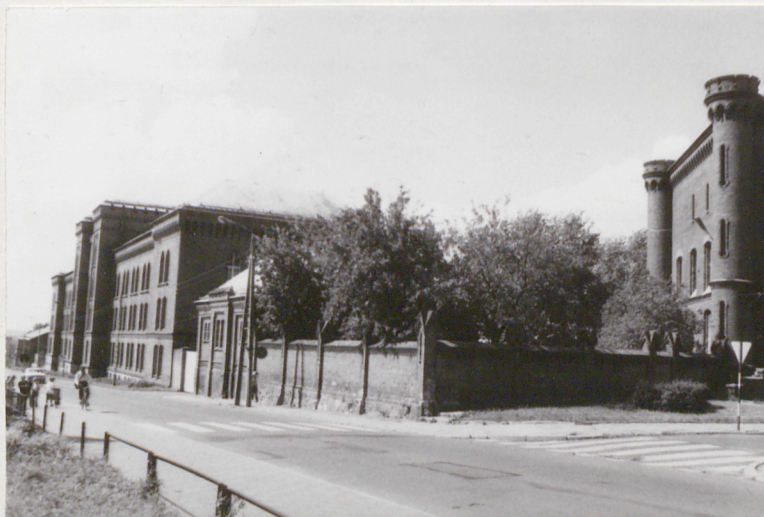
1. Widok od pld.-wsch. na budynek sztabowy
2. Południowo-wschodnia część założenia - widok na ul. 11 Listopada
3. Południowo-zachodni narożnik założenia - widok na halę sportową

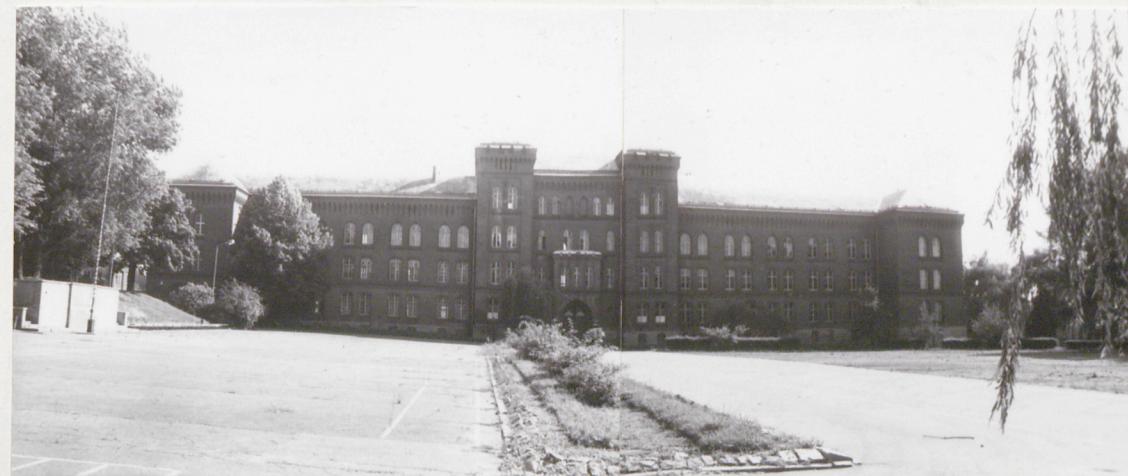
15-16

- 10.-12. Widok z wieży budynku sztabowego na zespół
13. Widok z wieży na budynek wartowni
14. Elewacja pld. budynku wartowni
- 15.-16. Południowy budynek koszarowy od pln.

Budynki usytuowane jako zamknięcie od północy i południa wewnętrznych placów: apelowego i ćwiczeń. Murowane z cegły na wysokim cokole, dwupiętrowe; na dwóch osiach przy ryzalitach 2,5-piętrowe, w części środkowej 3,5-piętrowe; nakryte spłaszczonymi dachami dwuspadowymi, na bocznych ryzalitach czterospadowymi, w części środkowej dwuspadowymi przenikającymi się z 4-spadowymi daszkami nad ryzalitami części środkowej; w budynku północnym w zachodniej części środkowej wieża wartownicza; pokrycie dachu - blacha cynkowa cięta w romby.

Budynki wzniesione na długim, 31-osiowym, 1,5-traktowym planie, z masywnymi dwuosiowymi ryzalitami na 1-2 i 13-14 skrajnych osiach, z głównym wejściem pośrodku w ostrołukowym portalu wspartym na masywnych, gotycyzujących kolumnach, z zachowanymi dekoracyjnymi drzwiami od strony dziedzińca. Elewacje boczne 5-osiowe z pseudoryzalitami na osi, z wejściami w osi okien powyżej, rozmieszczonymi nieregularnie.

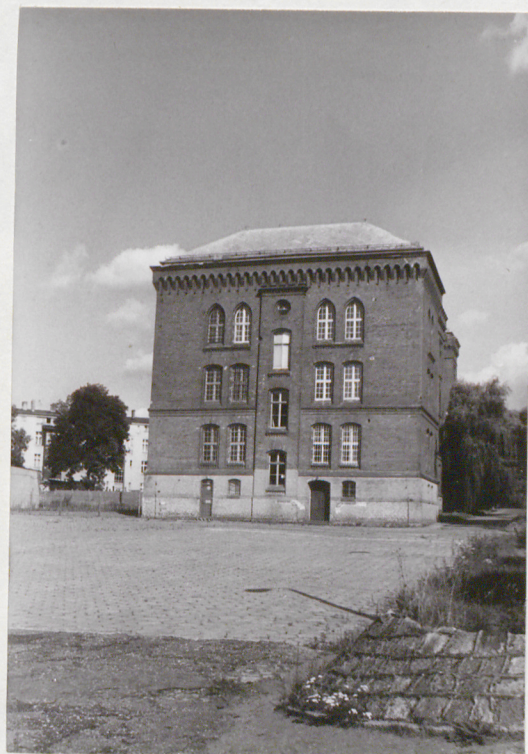
- 17.-18. Północny budynek koszarowy od pld.
19. Elewacja zachodnia budynku koszarowego
20. Część środkowa budynku koszarowego od strony ul. 11 Listopada

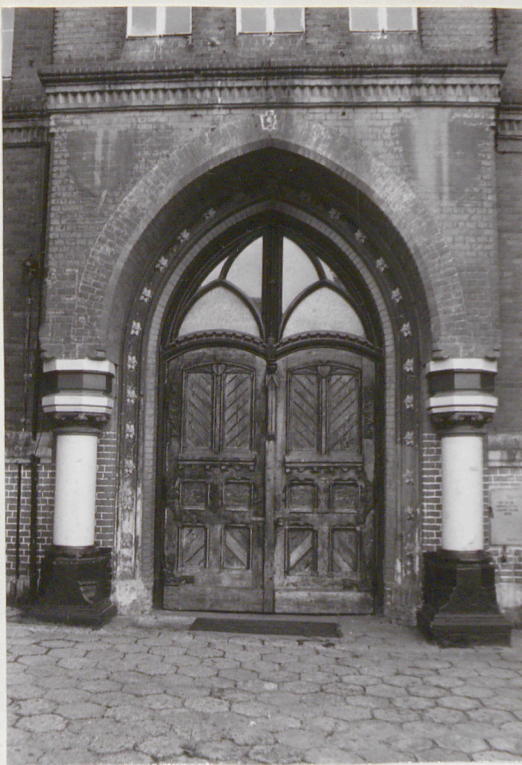
21. Portal wejściowy na osi budynku koszarowego od strony dziedzińca
22. Portal na osi pld. budynku koszarowego od pld.
23. Kolumna w portalu wejścia budynku koszarowego

Portal w elewacji od strony dziedzińca - w wysuniętym ryzalicie, złożony z szerokiej, ostrołukowej arkady wspartej na niskich, krępych kolumnach o spłaszczonych głowicach z motywem roślinnym, dźwigających szeroki, trójdzielny, 8-boczny bęben; kolumny ustawione na masywnych, rozszerzających się ku dołowi postumentach o ściętych narożnikach; wejście obramione płaskim profilem złożonym z wałka, wklęsli i wałka; na wklęsle umieszczone roślinne plakiety.

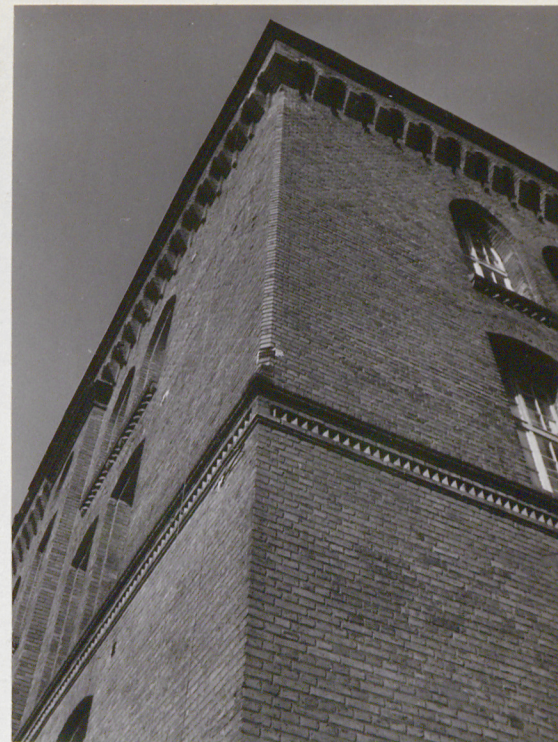
24. Narożnik budynku koszarowego
25. Hala sportowa - widok od dziedzińca
26. Hala sportowa - widok od ul. 11 Listopada
27. Południowa część budynku d. ujeżdżalni

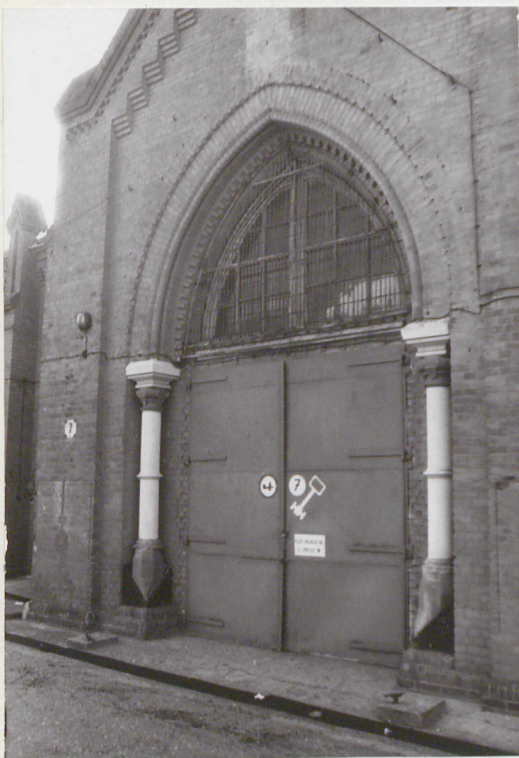
28. Portal wejściowy na osi elewacji wsch. budynku ujeżdżalni
29. Kolumna w portalu budynku d. ujeżdżalni
30. Budynek magazynowy (d. lazaret) od południa

Elewacja z a c h o d n i a 14-przęsłowa, o szerokich ostrołukowych otworach; w części północnej na 5 przęsłach pa-ry wtórnie przebitych prostokątnych okien; poziomy wyznaczają: gzyms cokołowy, gzyms parapetowy i w zwieńczeniu gzyms kostkowy. Elewacja w s c h o d n i a przebudowana, zachowane górne części ostrołukowych okien; w dolnej części przebite szerokie, prostokątne wjazdy. W części północnej, podobnie jak w elewacji zachodniej pary współczesnych okien rozmieszczonych w dwóch kondygnacjach. Pośrodku, w ryzalicie ujętym lizenami i schodkowym, trójdzielnym fryzem w szczycie szeroki, ostrołukowy portal; arkada o rozbudowanym profilu złożona z wałka na wklęsce, plinty, kostkowej archiwolty, wspiera się na rozbudowanych kolumnkach o formach gotyckich.

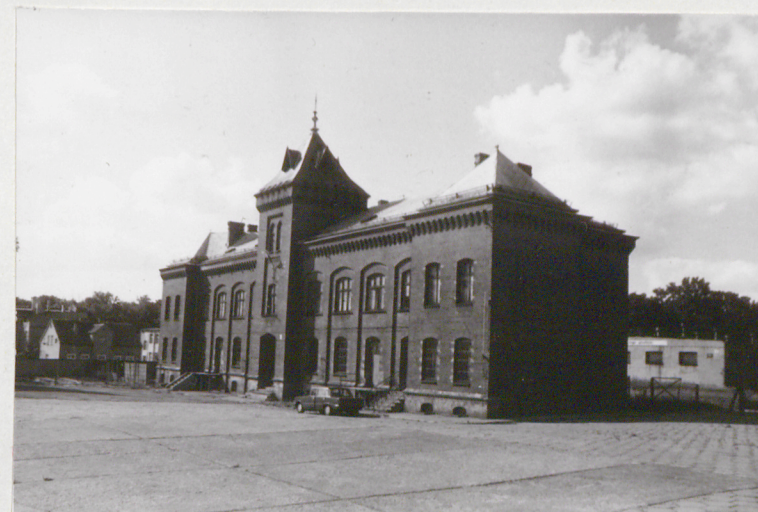
31. Budynek magazynowy od pld.-wsch.
