DOM DREWNIANY

NOWA CERKIEW

4. Adres Nowa Cerkiew 28

Dom drewniany z 1839 roku.

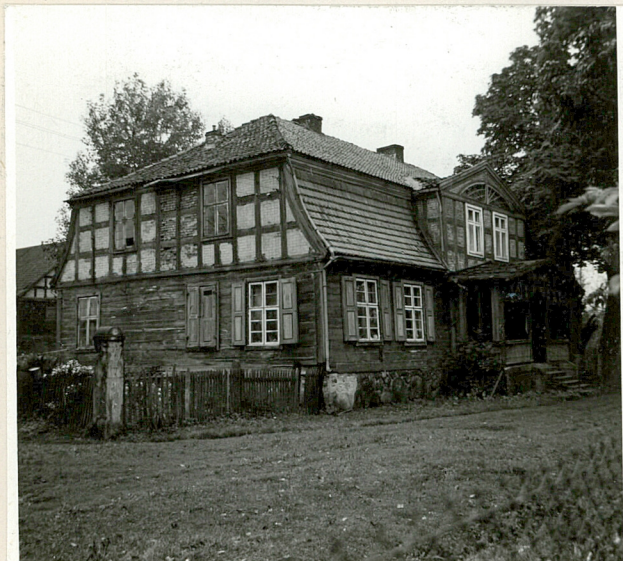
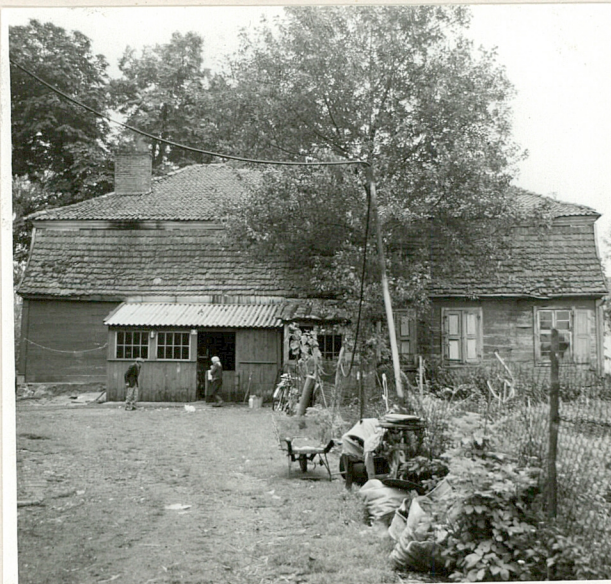
11 Zdjęcia, plan sytuacyjny, rzuty

Usytuowany kalenicowo do ulicy, dom drewniany konstrukcji zrębowej, parterowy, na podmurówce z cegły, częściowo podpiwniczony, z kamienia polnego, kryty dachem mansardowym naczółkowym.

Ściany szczytowe oraz wystawka w dachu konstrukcji szkieletowej wypełnionej cegłą. Ściana frontowa 7-osiowa z wystawką w dachu na środkowej osi.

Drzwi frontowe poprzedzone są gankiem wspartym na 4 słupach. Ściany szczytowe 3-osiowe. Ściana tylna 4-osiowa z przybudówką deskową przed drzwiami. Układ pomieszczeń we wnętrzu dwutraktowy z sienią na środkowej osi. W sieni schody zabiegowe prowadzące na poddasze.

Otwory okienne prostokątne obwiedzione płaskimi listwowymi opaskami z podziałem na 10 kwater. Okna posiadają płycinowe okiennice. Wystawka w dachu kryta dwuspadowym daszkiem i dachówką holenderką. W szczycie wystawki półkolisty otwór okienny z promieniście ułożonymi szczებlinami.

14. Kubatura 1100 m ³	15. Powierzchnia użytkowa 252 m ²	16. Przeznaczenie pierwotne mieszkalne	17. Użytkowanie obecne mieszkalne
18. Prace budowlane i konserwatorskie, ich przebieg i dokumentacja		19. Stan zachowania (fundamenty, ściany zewnętrzne, ściany wewnętrzne, sklepienia, stropy, konstrukcje dachowe, pokrycie dachu, wyposażenie i instalacje) Gnijąca więźba dachowa - ubytki w pokryciu dachu. Stolarka okienna w 60 % nadaje się do wymiany. Ubytki w konstrukcji szkieletowej szczytów budynku. Pomieszczenia mieszkalne z widocznymi wykwitami wilgoci.	
20. Najpilniejsze postulaty konserwatorskie 20.X.1980 r. Wskazany pilny gruntowy remont domu. Należy uzupełnić pokrycie dachu, rynny i częściowo stolarkę okienną.
