1. Obiekt

Budynek mieszkalny

Kwidzyn

nr hipoteczny Kwidzyn ul. Kościuszkowski 39

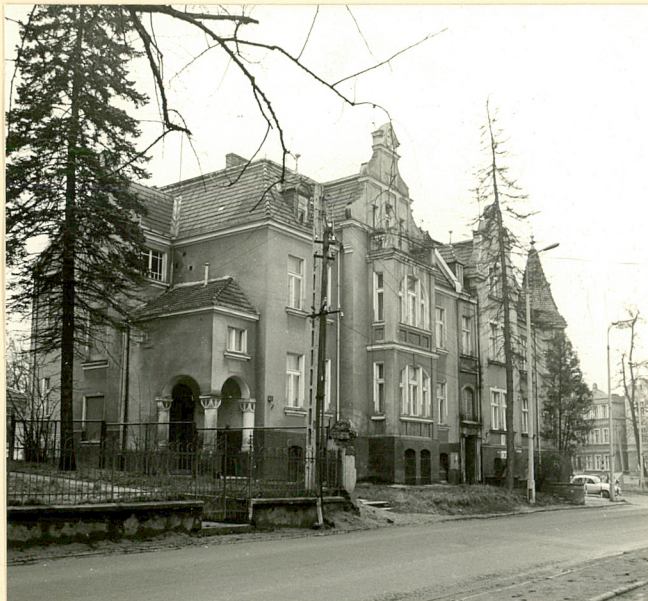
11. Zdjęcia, plan sytuacyjny, rzuty

Usytuowany na narożnej parceli murowany z cegły, otynkowany, podpiwniczony, dwukondygnacyjny z częściowo mieszkalnym poddaszem, elewacja frontowa 6-osiowa z ryzalitem w części środkowej ryzalit poprzedza dwukondygnacyjny wykusz. Ryzalit zamknięty trójkątnym szczytem, szczyt o krawędziach wolutowych zwieńczony trójkątnym naczółkiem. W polu szczyt pilastry oraz poziome pasy gzymsowania. W wykuszu okna we wnękach zamkniętych półkoliście ze zwornikami na osi, we wnękach i podokiennych wykonane w tynku kosze kwiatowe. Poszczególne kondygnacje ryzalitu wydzielają gzymsy. Ryzalit wieńczy taras z balustradą z przętów metalowych z motywem secesyjnym liści kasztanu. Pozostałe otwory okienne we wnękach prostokątnych sfazowanych w dolnej krawędzi. Pod oknami uskokowo profilowany gzyms podokienny. Drzwi frontowe poprzedzone wykuszem wspartym na kolumnie i dwu półkolumnach z głowicami kostkowymi, drzwi dwuskrzydłowe z naswietlem przeszklonym z motywem kwiatowym w dolnych płycinach. Dach płaski z połacią mansardową, w dachu lukarny oszalowane deskami z iglicą zakończoną kulą na osi środkowej. Dach kryty dachówką zakładkową, stolarka okien o 3 kwaterach z profilowanym ślemieniem.

14. Kubatura	15. Powierzchnia użytkowa	16. Przeznaczenie pierwotne	17. Użytkowanie obecne
1800 m <sup>3</sup>	540 m <sup>2</sup>	mieszkalne	mieszakalne
18. Prace budowlane i konserwatorskie, ich przebieg i dokumentacja		19. Stan zachowania (fundamenty, ściany zewnętrzne, ściany wewnętrzne, sklepienia, stropy, konstrukcje dachowe, pokrycie dachu, wyposażenie i instalacje)	
		Stan obiektu dobry	
20. Najpilniejsze postulaty konserwatorskie			
20.VIII.78. Stan obiektu dobry
