1. Obiekt

Kościół parafialny pw.śś Piotra i Pawła

k.XIV.w

MATOWY W.

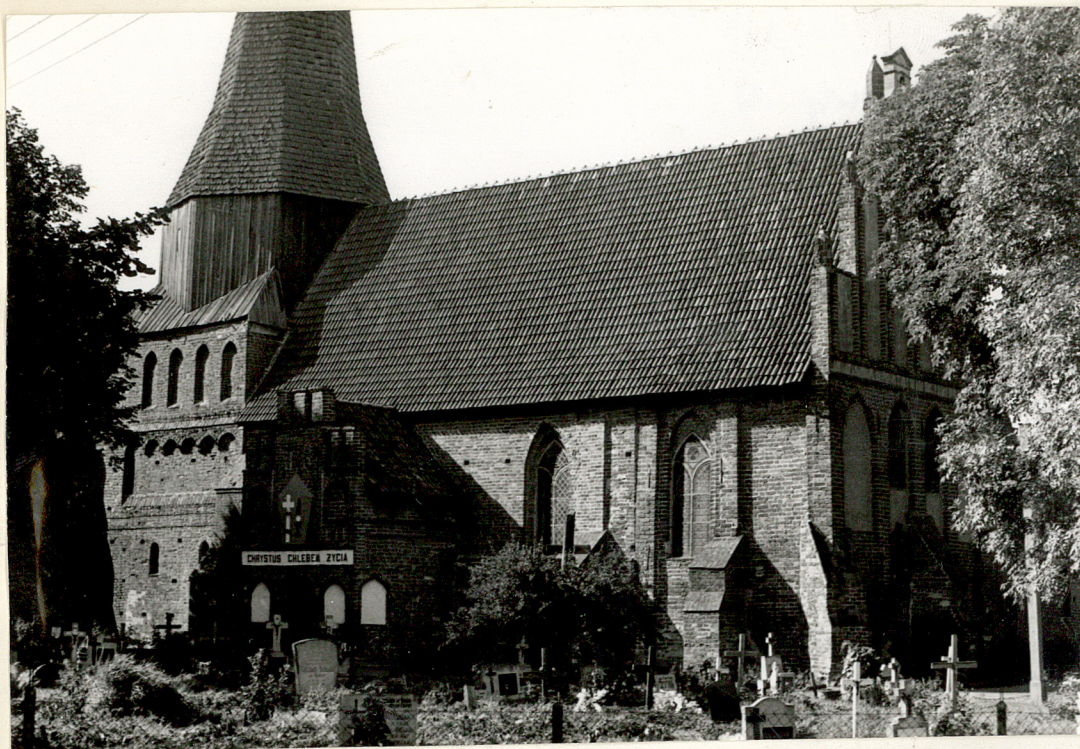
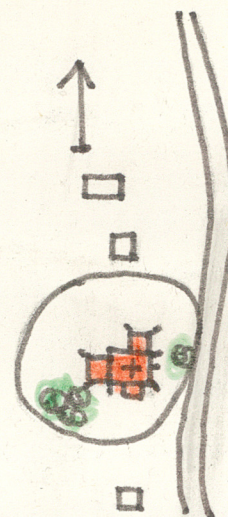
11. Zdjęcia, plan sytuacyjny, rzuty

Kościół murowany, ceglany na planie prostokąta, dwunawowy, z masywną wieżą od zachodu, zakrystią od północy, kruchtą od południa. Korpus kościoła nakryty wysokim dachem dwuspadowym, nakrytym dachówką mniczą; - mniszka. Wieża murowana do połowy wysokości dachu naw, czworoboczna, przechodzi następnie w konstrukcję drewnianą ośmioboczną, nakrytą wysokim ośmiobocznym hełmem; - z poszyciem z gontu. Zachowana drewniana, gotycka konstrukcja więźby dachowej, datowana przez B.Schmida na XIV w.

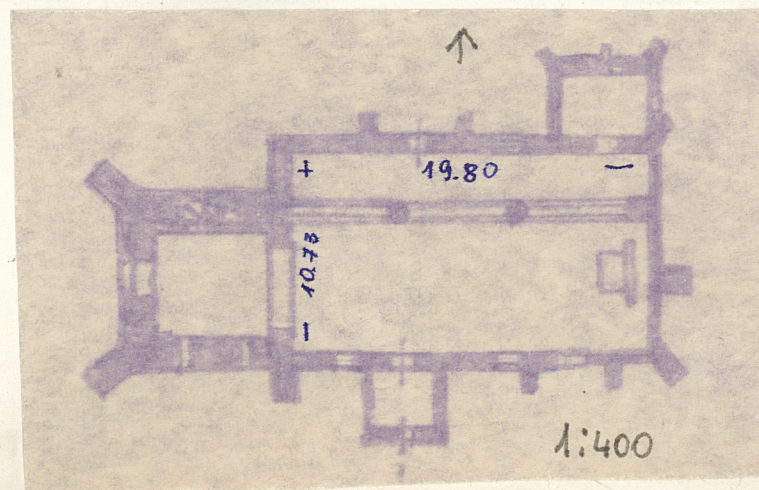
autor zdjęć St. Klupiniski
data wykonania sierpień 1978
miejsce przechowywania negatywów wkz Elbląg
