1. Obiekt

KOSTNICA

2. Czas powstania
pocz. XX w.,
po 1910 r.3. Miejscowość **MĄTOWY WIELKIE**

4. Adres **Mątowy Wielkie,
gm. Miłoradz**

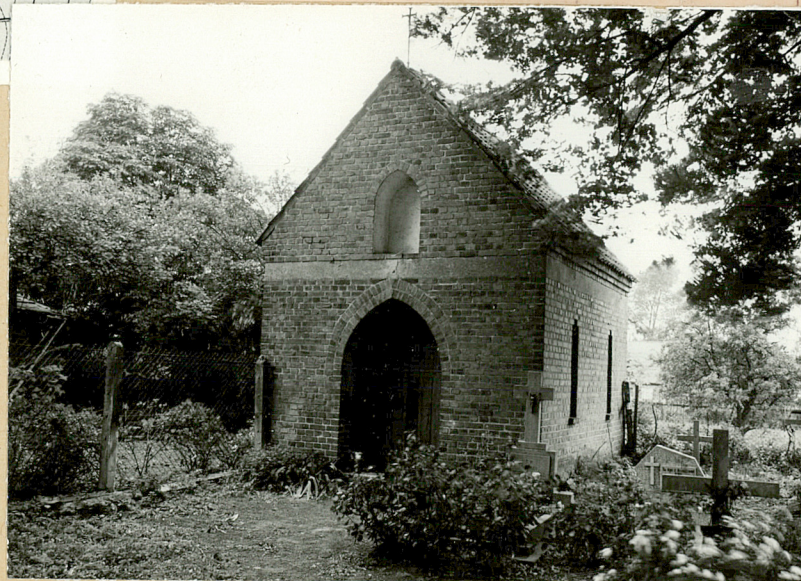
11. Zdjęcia, plan sytuacyjny, rzuty

Budynek kostnicy usytuowany w południowo-zachodnim narożniku działki cmentarza katolickiego w Matkach Wielkich. Obiekt murowany z cegły w wątku - warstwa główek, warstwa wozówek. Założony na rzucie prostokąta, o prostej, jednorodnej bryle, przykryty dachem dwuspadowym krytym $\frac{1}{2}$ dachówką holenderką. Elewacja wschodnia, szczytowa, w osi posiada ostrołuczne wejście. W trójkątnym szczycie, w osi ostrołuczna blenda z tynkowanym tłem. Elewacja północna jest dwuosiowa, posiada dwa prostokątne okna z ceglanymi parapetami, prostymi ościeżami i zwieńczone płasko z wycięciem w osi na jedną główkę /cegły/. Elewacje północna i południowa zwieńczone są gzymsem podokapowym z wysuniętych cegieł. Elewacja południowa i zachodnia są gładkie, nie posiadają otworów. Budynek nie jest tynkowany.

14. Kubatura 90 m3	15. Powierzchnia użytkowa 20 m2	16. Przeznaczenie pierwotne kocielnia	17. Użytkowanie obecne
18. Prace budowlane i konserwatorskie, ich przebieg i dokumentacja		19. Stan zachowania (fundamenty, ściany zewnętrzne, ściany wewnętrzne, sklepienia, stropy, konstrukcje dachowe, pokrycie dachu, wyposażenie i instalacje) Stan zachowania obiektu dobry.	
20. Najpilniejsze postulaty konserwatorskie
