Dom

Kwidzyn

11. Zdjęcia, plan sytuacyjny, rzuty

Kwidzyn ul. Słowińska 14  
nr hipoteczny

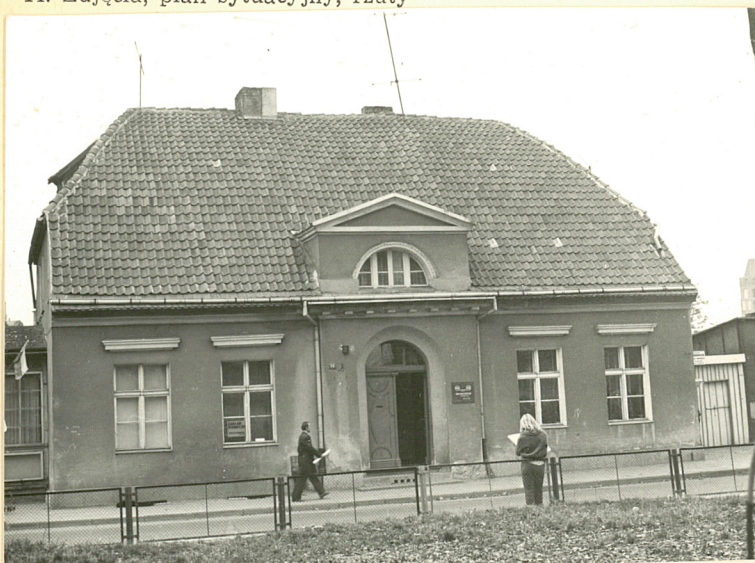
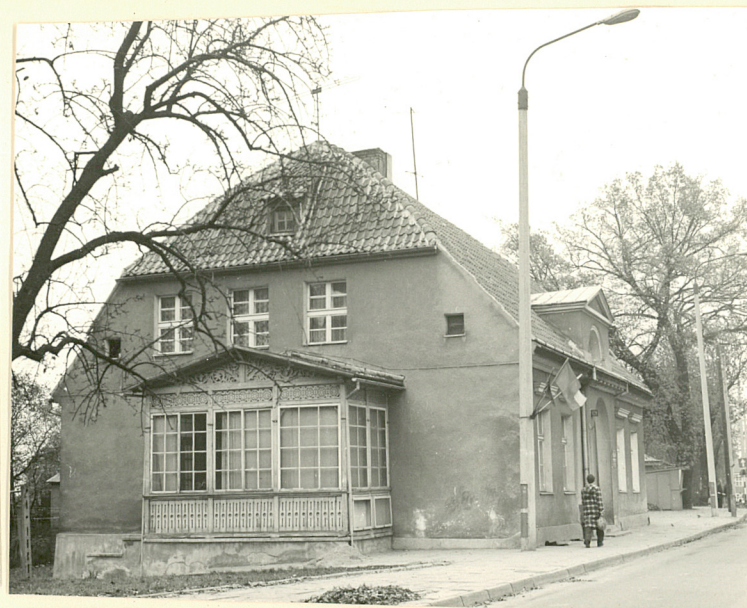
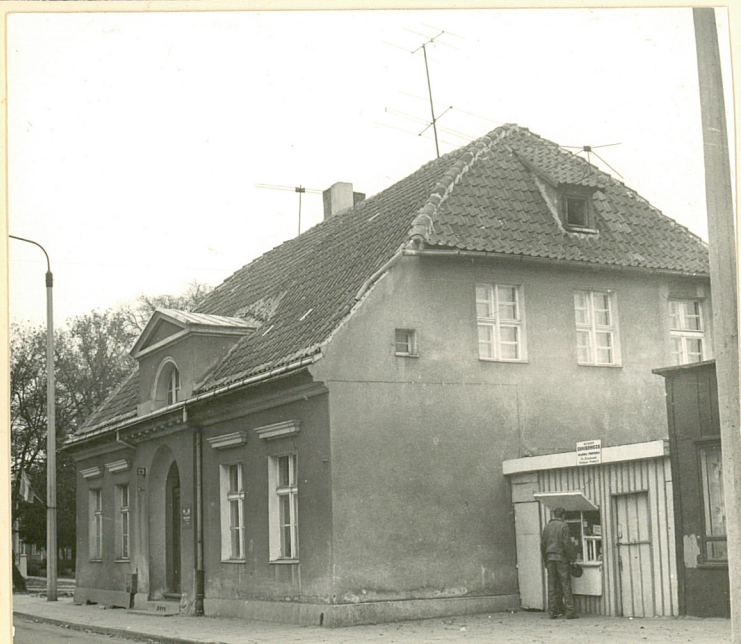
Dom usytuowany kalenicą do ul. Słowiańskiej, założony na planie prostokąta, parterowy z mieszkalnym poddaszem, podpiwniczony. Murowany z cegły i częściowo w konstrukcji szkieletowej wypełniony cegłą, otynkowany, dach naczółkowy kryty dachówką holenderką. Elewacja frontowa 5-osiowa z lekko wysuniętym ryzalitem środkowym, mieszczącym otwór wejściowy zamknięty półokrągłym łukiem, w którym drewniane klasycystyczne drzwi z nadświetlem, zdobione motywem meandra, wolic oczu i stylizowanych muszli, z XIX w. okuciem i zamkiem. Nad ryzalitem wystawka z dachu, zwieńczona trójkątnym tympanonem z półokrągłym otworem opiętym fryzem o motywie geometrycznym. Elewację wieńczy profilowany gzyms w części środkowej ozdobiony kostką. Okna prostokątne o 6 kwaterach z profilowanymi gzymsami nadokiennymi. W ścianie poddasza nad klatką schodową schowek służący do celów gospodarczych, przykryty drewnianymi drzwiczkami profilowanymi z wrytą datą 1815 r. Szafkę zdobią bogate okucia o barokowych formach. Drewniana weranda przy elew. bocznej i murowana przybudówka od strony podwórzowej z pocz. XX w.
