Szkoła

1835-1837

Kwidzyn

negatywny Kwidzyn ul. Słowiańska 17
8371 7947.

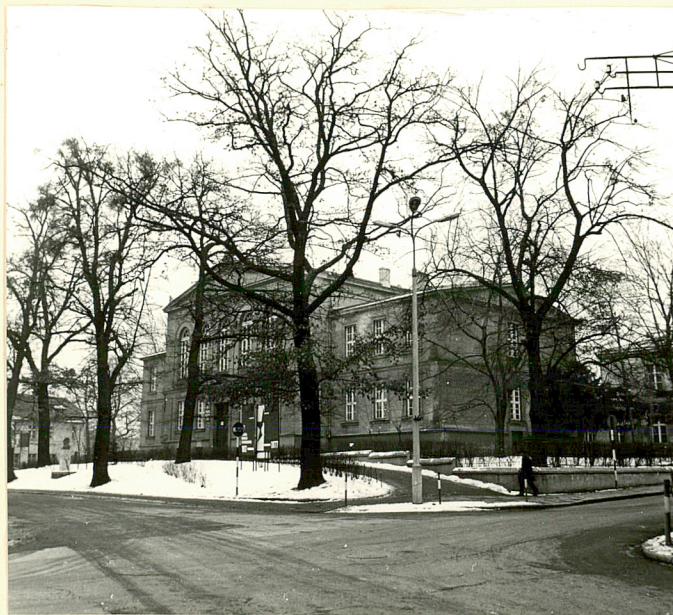
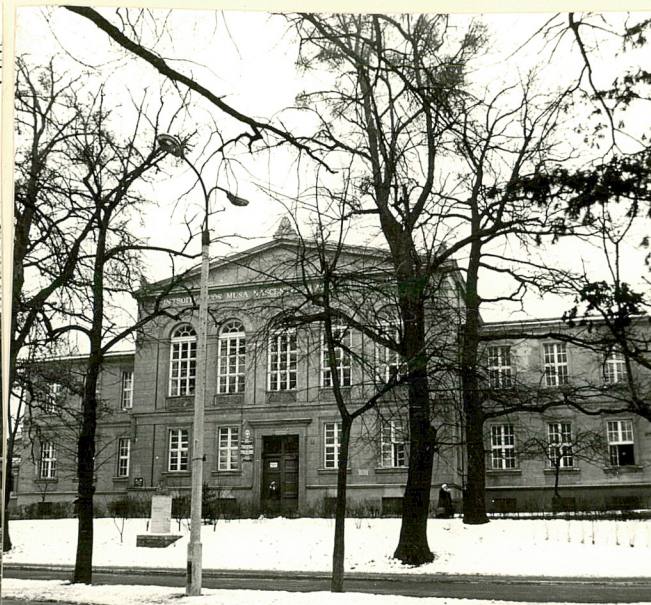
11. Zdjęcia, plan sytuacyjny, rzuty

Budynek szkolny otoczony starym drzewostanem usytuowany frontalnie do placu Staszica, założony na planie wydłużonego prostokąta, murowany, otynkowany, 2-kondygnacyjny, podpiwniczony z 11-osiową fasadą, 2,5 traktowy, kryty płaskim czterospadowym dachem ceramicznym. W części środkowej elewacji frontowej 5-osiowy ryzalit mieszczący profilowany portal główny, ryzalit zwieńczony trójkątnym szczytem zakończony prostokątnym przyczółkiem z dekoracją-kamienną muszlą, flankowaną na narożach wolutami i stylizowanymi liśćmi akantu, analogiczny ryzalit po str. wsch. Wszystkie ściany opilastrowane, podzielone profilowanym gzymsem międzykondygnacyjnym. Okna wielkie porte - feretre na piętrze z promienistym układem szczeblin w naswietlu w bogatych obramieniach ujęte parami pilastrów, odcinkiem gzymsu i półokrągłym łukiem, pola międzyokienne wypełnione roślinną dekoracją rzeźbiarską. Okna pozostałych kondygnacji w bogato profilowanych opaskach. Drzwi elew. front. z nadświetlem, ujęte profilowanym portalem prostokątnym z gzymsem, Pod gzymsem wieńczącym, wzdłuż górnej krawędzi elewacji front. i podwórzowej biegnie fryz z sentencją łacińską i datą 1837 /zakończenia budowy/. We wnętrzu przyziemi hall zdobiony drwnianymi kolumnami jońskimi, z których na piętro prowadzi reprezentacyjna klatka schodowa - o schodach lustrzanych, ujętych balustradą żeliwną o motywie esownic i stylizowanych liści akantu. Wewnętrzne drzwi płycinowe wieńczą profilowane supraporty. Na piętrze znajduje się wielka sala z sufitem lustrzanym, ozdobionym malowanymi kasetonami o plach wypełnionych ornamentem roślinnym, sufit obwodzi gzyms profilowany faseto. u stropu zawieszone dwa klasycystyczne żeliwne świeczniki. Od strony pd.-wsch. do budynku przylega piętrowa oficyna z k. XIX w.
