1. Obiekt

Dom

Kwidzyn

hipoteczny Kwidzyn ul. Warszawska  
6

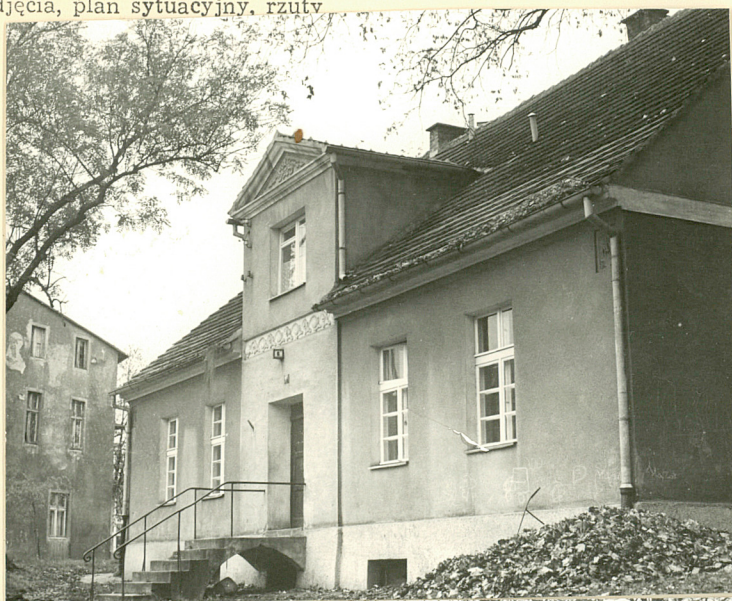
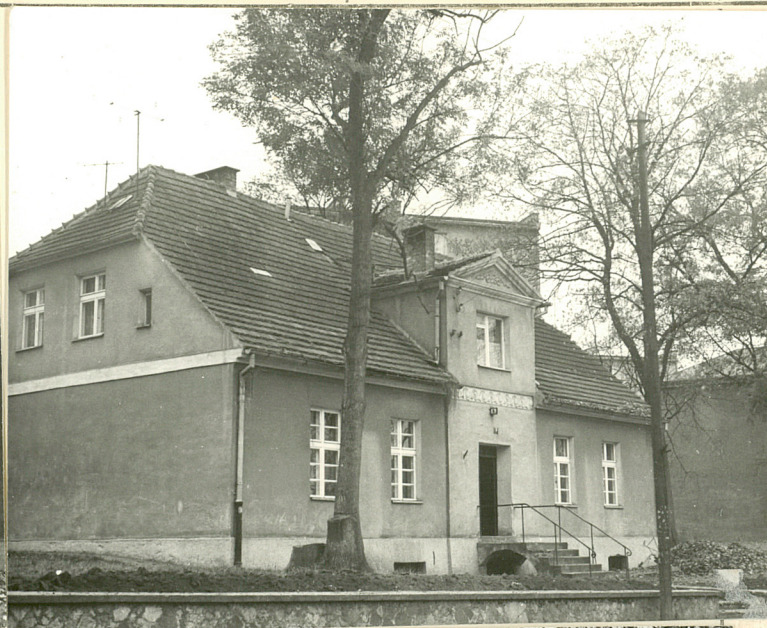
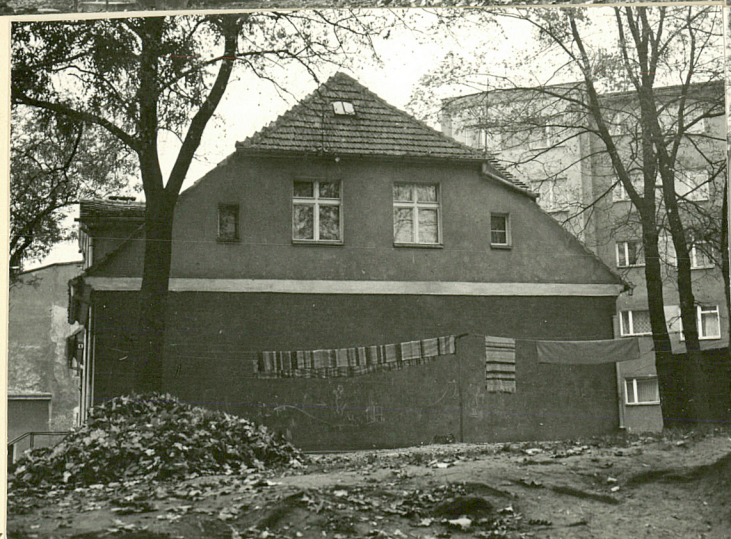
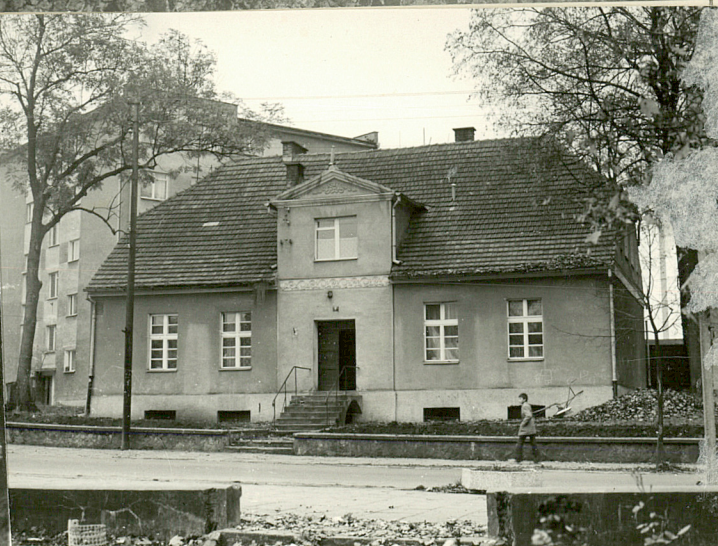
11. Zdjęcia, plan sytuacyjny, rzuty

Dom usytuowany kalenicą do pd. - pierzei ul. Warszawskiej, na rzucie prostokąta, murowany, otynkowany, podpiwniczony, 1-kondygnacyjny z mieszkalną częścią poddasza. 2-traktowy z sienią przelotową na osi budynku, kryty dachem 2-spadowym z naczółkiem i dachówką karpiówką. Elewacja frontowa 5-osioła z lekko wysuniętym ryzalitem środkowym mieszczącym otwór wejściowy - prostokątny, w którym drewniane klasycystyczne drzwi z rozetami w polach nad drzwiami nadświetle. Na osi drzwi wystawka zwieńczona trójkątnym profilowanym szczytem w polu którego motyw roślinny. W narożach budynku pozostawione szczątki fryzu dekoracyjnego o motywie wici roślinnej. Pod okapem gzyms profilowany w części ryzalitowanej fryz o motywie wici roślinnej.

14. Kubatura 766 m <sup>3</sup>	15. Powierzchnia użytkowa 197,5 m <sup>2</sup>	16. Przeznaczenie pierwotne mieszkalne	17. Użytkowanie obecne mieszkalne
18. Prace budowlane i konserwatorskie, ich przebieg i dokumentacja		19. Stan zachowania (fundamenty, ściany zewnętrzne, ściany wewnętrzne, sklepienia, stropy, konstrukcje dachowe, pokrycie dachu, wyposażenie i instalacje) <p>Stan zachowania obiektu dobry , stropy drewniane , wiązania dachu słupowo-płatwiowe w dobrym stanie. W trakcie remontu ostatniego usunięte zostały dekoracyjne pbramienia okien ze zwornikam<del>o</del> oraz przebudowane zostało okno w wystawce z otworu zamkniętego półokrągłym łukiem o promienistym układzie szczebli<del>n</del> ujętego fryzem klasycystycznym utworzony został tradycyjny otwór prostokątny.</p>	
20. Najpilniejsze postulaty konserwatorskie 1977 - obiekt nie wymaga interwencji konserwatorskiej
