POMORSKIE

1. Obiekt

Klasztor

Pelplin 3199

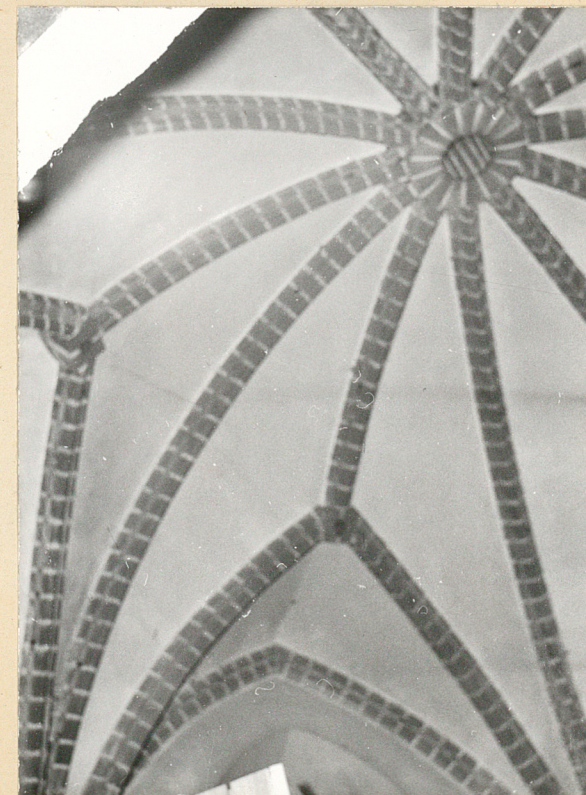
22

sklepienie lawatorium

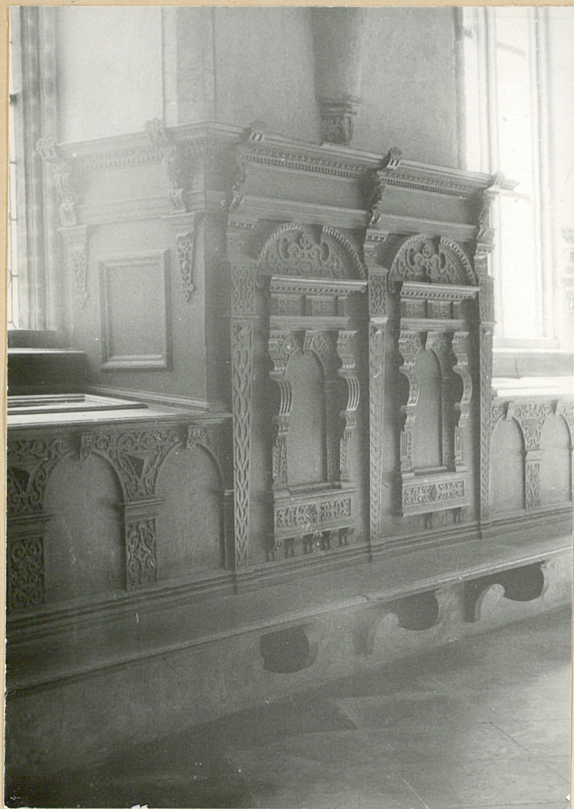
23

19. krużganek wschodni		50. " " "
20. " południowy		51. " " "
21. " północny		52. " " "
22. lawatorium , sklepienie		53. " " "
23. krużganek północny , ściana południowa , ławy dębowe		54. " " "

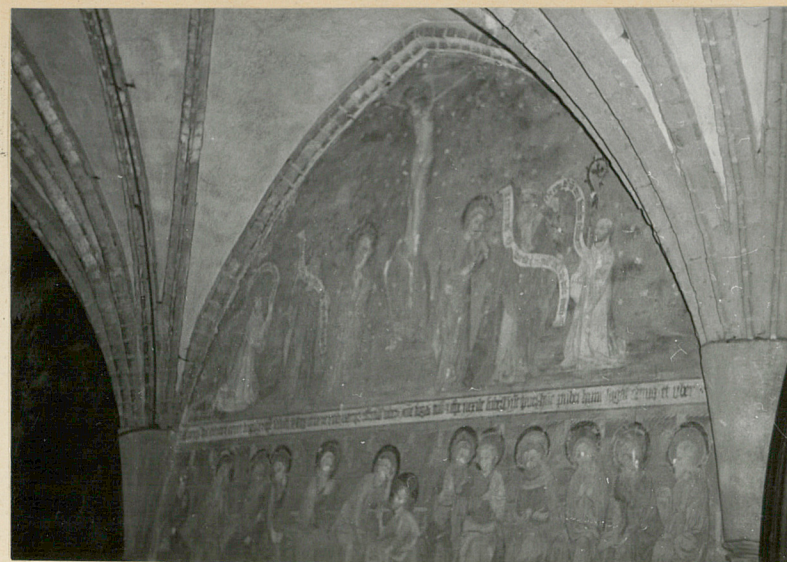
25

5,27 do 5,61 m. Wsporniki sklepień ceramiczne o formach roślinnych. W krużganku tym ustawione są dębowe renesansowe ławy o ornamentach okuciowych z lat 1592-1610. Na ścianie pn. znajduje się malowidło ściennie odkryte w 1881 r. datowane XIV, XV w. Z krużganka prowadzą do katedry dwa wejścia przez portal od strony zachodniej i wschodniej. Portal wchodni bogato profilowany odsłonięty w końcu XIX w. z wmontowanym wówczas w tympanon malowidłem.

24. " " " północna " "		55. " " "
25. " " " " fresk		56. " " "
26. skrzydło południowe , jadalnia , słupek		57. " " "
27. " " " " "		58. " " "
28. " " " " "		59. " " "

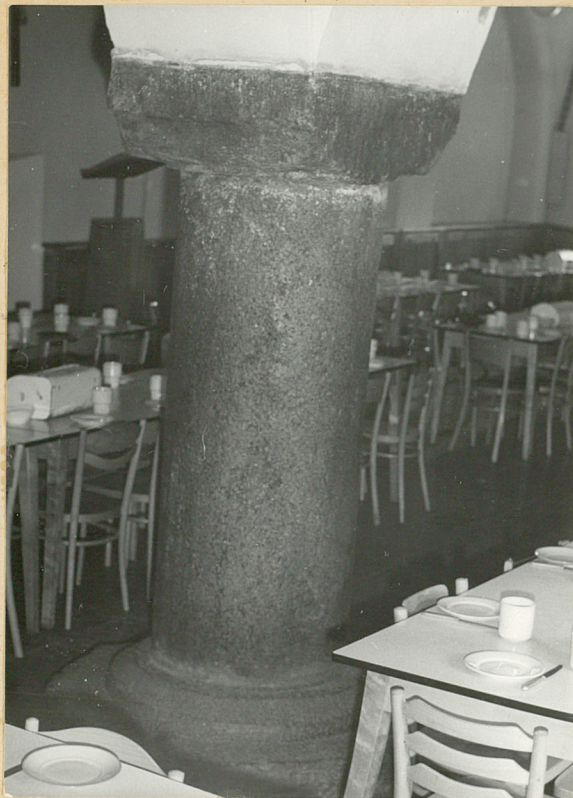
(26)

Kolejne pomieszczenie przykryte 4 polami sklepienia krzyżowego to archiwum. Płd. krużganek przykryty sklepieniem krzyżowo-żebrowym. W narożu płd.-wsch. do krużganka przylega pomieszczenie jadalni dostępne od strony płd. z budynku kuchni Seminarium Duchownego. Sklepienie krzyżowo-żebrowe tego pomieszczenia wspiera się na 3 słupach. Filar zachodni granitowy, romański o głowicy kostkowej i cokole z żabkami.

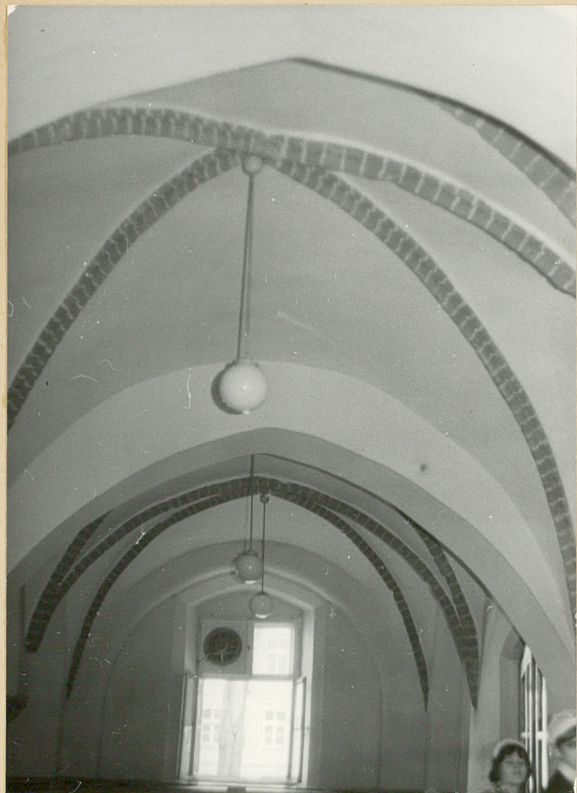
29

sklepienie
jadalni

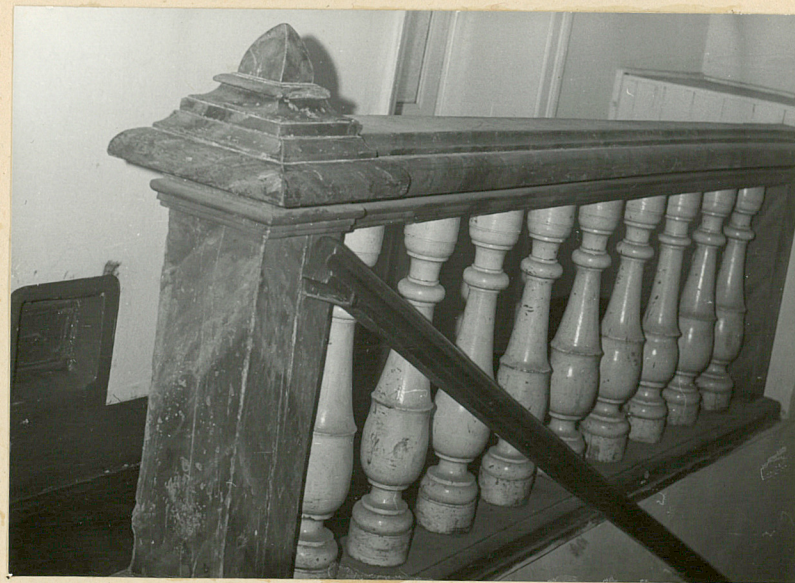
32

tralca na I piótrze

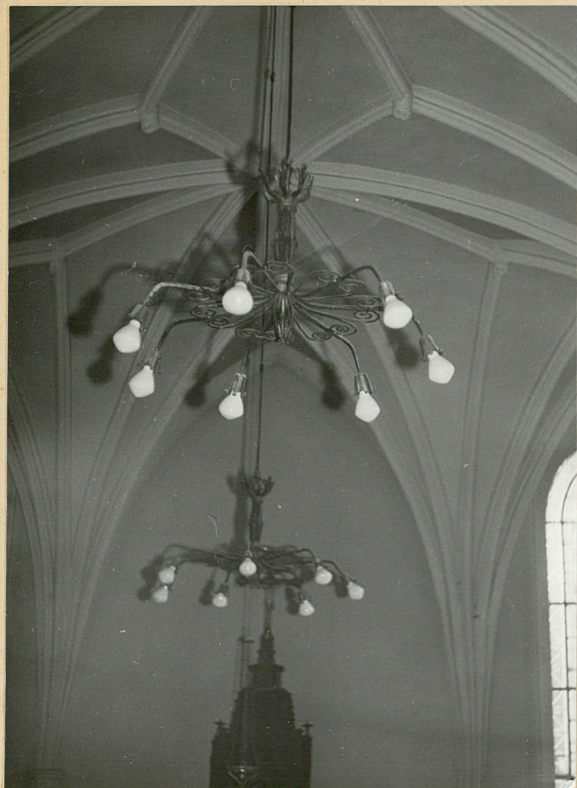
(47)

Kaplica Collegium Marianum przykryta gwiaździstym sklepieniem związanym 3 zwornikami i założonym na 18 trójkątach przestrzennych, z której każdy podzielony jest na 3 pola sklepienne żebami krzyżowymi. Wsporniki o charakterze przyściennym służek ceramiczny i ze sztucznego kamienia w formie 4-liścia lub maswerku. Do wyposażenia kaplicy należą ołtarz zwieńczony krzyżem, konfesjonał i ambona ozdobiona figurami 4 ojców kościoła - wykonane w 1863 r. w Münster w Westfalii. W przedsionku znajduje się konfesjonał z XVIII w. ozdobiony malowidłami. Na chórze kaplicy nad sienią znajdują się dwa skrzydła, predella i antepedium ołtarza szafiastego wykonane w 1906 r. przez Stommela i pierwotnie umieszczonego w kaplicy św. Barbary w Seminarium Duchownym. Następnym pomieszczeniem jest sieni z jednym polem sklepienia krzyżowego i schodami prowadzącymi na chór kaplicy Collegium Marianum. Następnym pomieszczeniem jest pomieszczenie Muzeum Diecezjalnego o 2 polach sklepienia krzyżowego od strony pn. i 2 polach sklepienia gwiaździsto-żebrowego od strony płd.

16. " południowe " południowa " "		47. kaplica Collegium Marianum , sklepienie
17. " wschodnie " zachodnia		48. " " "
18. " " szczyt południowy , okno		49. " " "
