1. Obiekt

Collegium Marianum

PELPLIN

Al.Cystersów 1

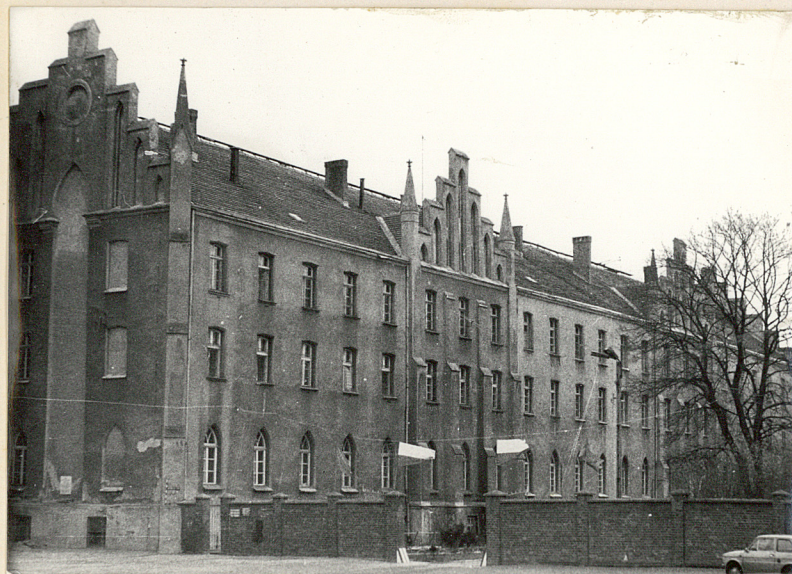
11. Zdjęcia, plan sytuacyjny, rzuty

Budynek stanowiący skrzydło zachodnie klasztoru. Elewacją frontową zwrócony w kierunku zachodnim. Wymurowany z cegły, otynkowany, fundamenty z kamienia i cegły. Sklepienie nad piwnicami krzyżowo-żebrowe i kolebka. Stropy między piętrami drewniane. Posadzki drewniane, w krużganku - kamienna, w hallu - ceramiczna. Dach kryty dachówką. Budynek na planie wydłużonego prostokąta, podpiwniczony z wyjątkiem krużganka. Układ pomieszczeń w części północnej 2-traktowy, w trakcie wschodnim krużganek, w zachodnim - pomieszczenia mieszkalne. W części środkowej hall z klatką schodową, a w części południowej układ 3-traktowy z korytarzem przelotowym w środku i pom.gospodarczymi po bokach. W piwnicach kuchnia i magazyny, na piętrach pom.mieszkalne.

Bryła budynku 4-kondygnacyjna z dachem 2-spadowym, 2 szczytami schodkowymi po bokach i 2 szczytami schodkowymi w elewacji zachodniej.

Elewacja frontowa 23-osiova. W parterze okna ostrołukowe, na piętrach prostokątne zamknięte łukiem odcinkowym. W narożach budynku przypory uskokowe, zakończone nad kalenicą sterczyną. Od północy osie - 6,7,8 zajmuje szczyt uskokowy z 4 przyporami uskokowymi między oknami na całą wysokość budynku. Narożne przypory wyprowadzone nad kalenicę dachu i zakończone sterczynami. W szczycie ostrołukowe wnęki. Taki sam szczyt zajmuje osie 15,16,17. W nim na osi znajduje się ostrołukowy portal wejściowy.

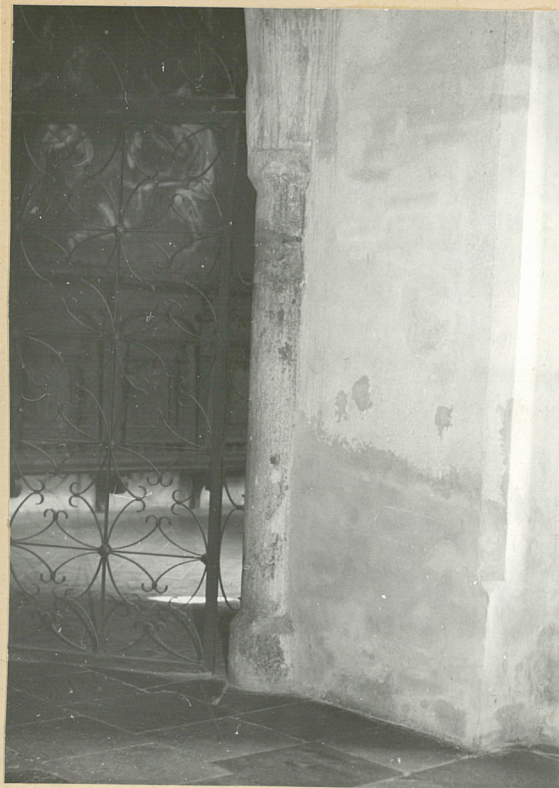
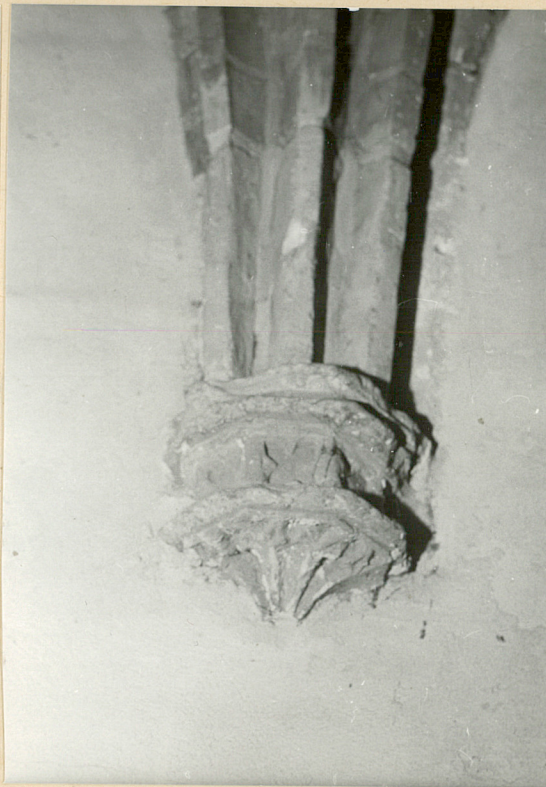
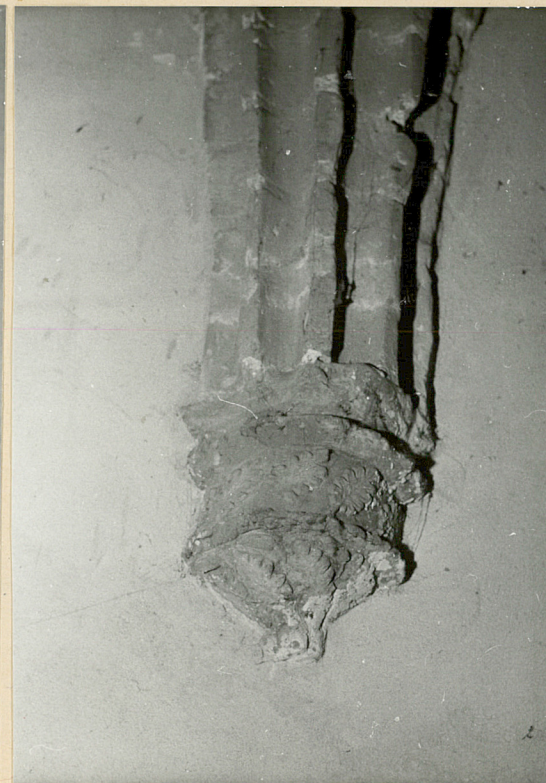
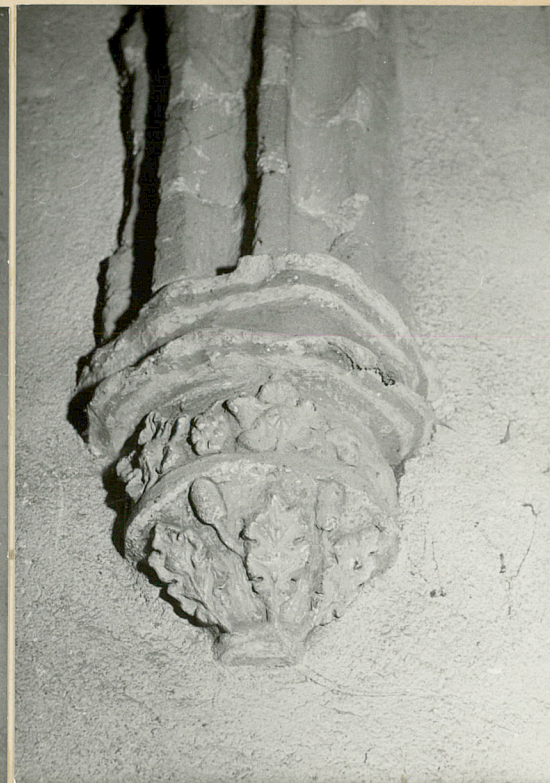
Collegium Marianum -
krużganki klasztorne

20. Najpilniejsze postulaty konserwatorskie			
Natychmiastowe usunięcie pralni, której wyziewy systematycznie niszczą barokowe obrazy znajdujące się w krużgankach klasztornych.

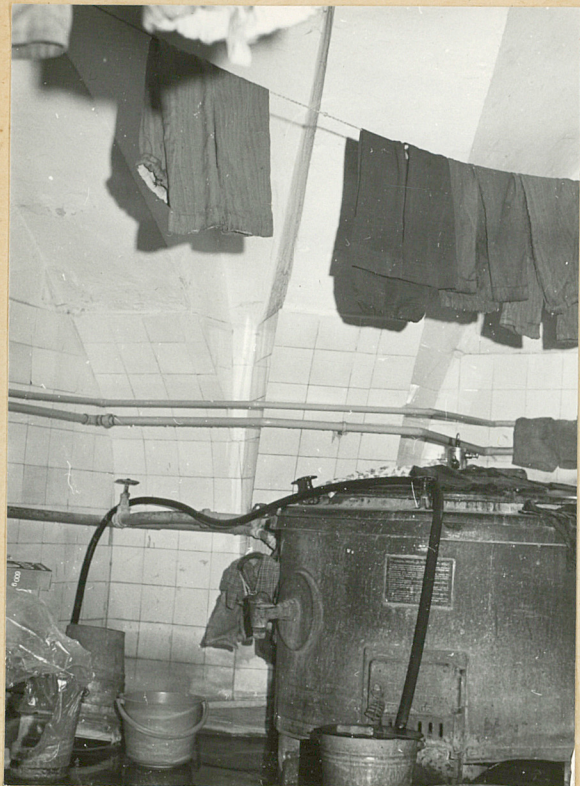
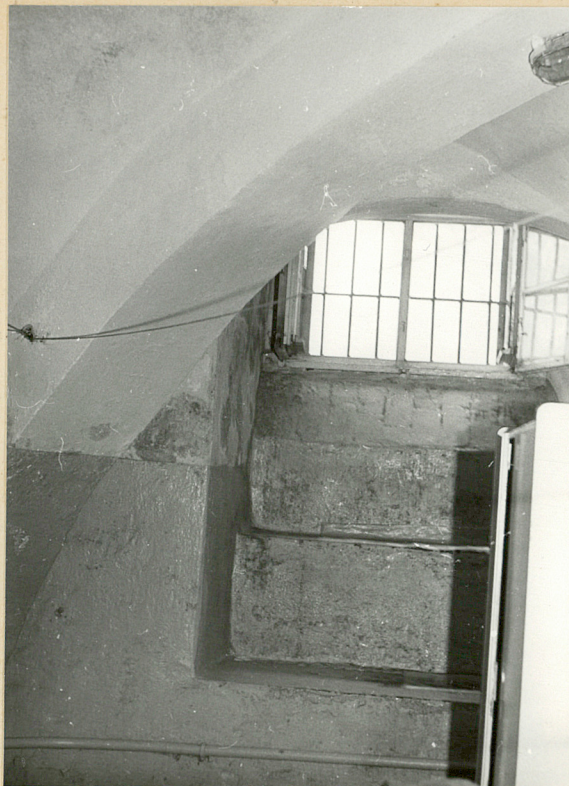
2. Obiekt (nazwa jak w karcie)
Collegium Marianum-d.refe-
ktarz XIV, cz. kuchni XVII.

XIV-wieczne skrzydło gospodarcze klasztoru z kuchnią i umieszczonym w 1596 r. refektarzem zimowym przebudowano i nadbudowano w roku 1860 na potrzeby Niższego Seminarium Duchownego - Collegium Marianum. W 1961 przejęcie przez Skarb Państwa na potrzeby Państwowego Domu Pomocy Społecznej dla Dzieci. Przebudowa w latach 1961-4.
