KARTA EWIDENCYJNA ZABYTKU NIERUCHOMEGO

1. Obiekt 338/1

DOM MŁYNARZA, OB. BUDYNEK MIESZKALNY W ZESPOLE GOSPODARCZYM KAPITUŁY
KATEDRALNEJ CHEŁMIŃSKIEJ, NASTĘPNIE PELPLIŃSKIEJ

PELPLIN

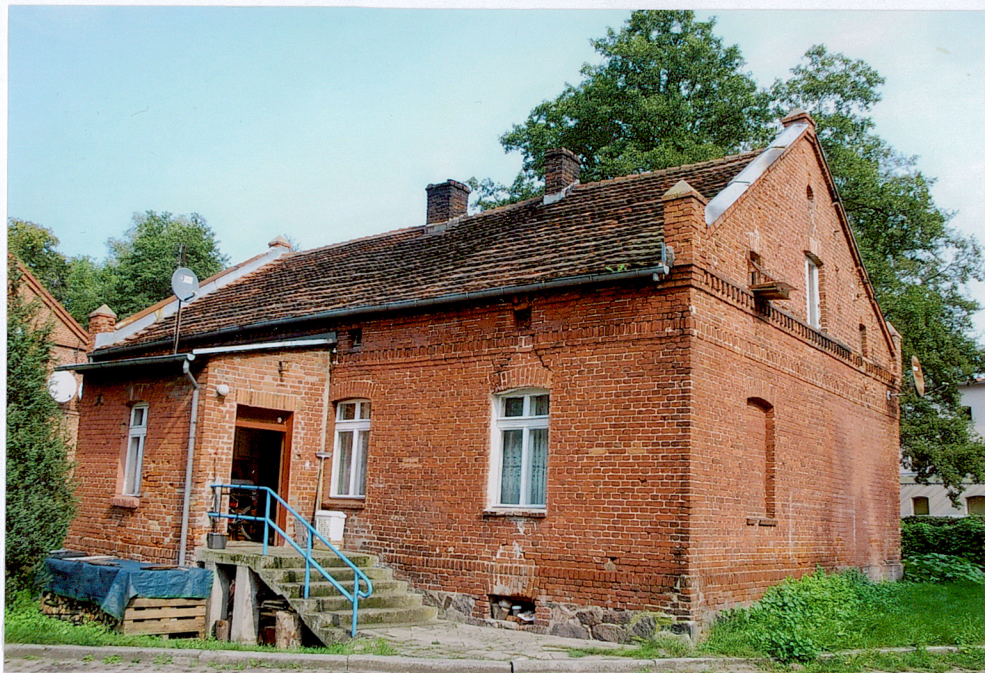
2

ELEWACJE: wszystkie licowane cegłą, o kompozycji z przewagą elementów horyzontalnych w formie kamienno-ceglanego cokołu zakończonego rolką ceglana oraz ceramicznego fryzu podokapowego, ujętego prostymi gzymsami. Elementy horyzontalne zrównoważone podziałami wertykalnymi utworzonymi przez osie wyznaczone przez otwory okienne i drzwiowe. **1. Elewacja frontowa**, wschodnia, symetryczna, 5-osiowa; oś główna wyznaczona przez szeroki otwór drzwiowy zamknięty łukiem odcinkowym, podkreślony łękiem o szerokości cegły wozówki; pozostałe osie utworzone przez otwory okienne, prostokątne, zamknięte łukiem odcinkowym z łękami oraz małe, prostokątne okienka powyżej, pod okapem. Oś środkowa zaakcentowana ceglanym, prostokątnym gankiem z żeliwną, ażurową balustradą. **2. Elewacja zachodnia**, nieregularna, 4-osiowa; dwie osie od pd. i 1 oś od pn. wyznaczone przez otwory okienne o analogicznym kształcie jak na elewacji wsch.; drugą oś od pn. tworzy przybudówka z jednym otworem okiennym. Na 1 osi od pn. zamurowane, na 1 osi od pd. otwarte okno piwnicy; **3. Elewacje pd. i pn.** o zbliżonej kompozycji, z wydzieloną partią trójkątnego, trójosiowego szczytu, którego osie nie pokrywają się z otworem okiennym (pn.) i wnękami (pn. i pd.) przyziemia. Szczyt o ramionach ujętych prostym gzymsem, podstawą z fryzem utworzonym z wysuniętych cegieł oraz akcentami w formie niskich sterczyn w narożach i w wierzchołku. Kompozycja pola szczytu symetryczna, wyznaczona przez otwory okienne, z których oś środkową tworzy największy z nich oraz kolisty, umieszczony powyżej.

1. Widok od strony pd.- wsch.
2. Elewacje pd. i zach..
3. Elewacja zach.
4. Elewacja wsch.
5. Elewacja pd.
6. Elewacja pn.
7. Elewacja wsch., ganek z żeliwną balustradą
8. Elewacja wsch., stolarka okienna
9. Elewacja wsch., stolarka okienna
10. Elewacja zach., drzwi w przybudówce
11. Przybudówka, drzwi do piwnicy, klamka
12. Piwnica, widok w kierunku pd.
13. Piwnica, widok w kierunku pn.
14. Schody na poddasze
15. Poddasze, więźba dachowa
16. Schody do piwnicy
17. Dwuskrzydłowe drzwi w mieszkaniu pd.
18. Jednoskrzydłowe drzwi w mieszkaniu pn.
19. Drzwi w mieszkaniu pn., klamka
20. Piec kaflowy w mieszkaniu pn.
21. Piec kaflowy w mieszkaniu pd.

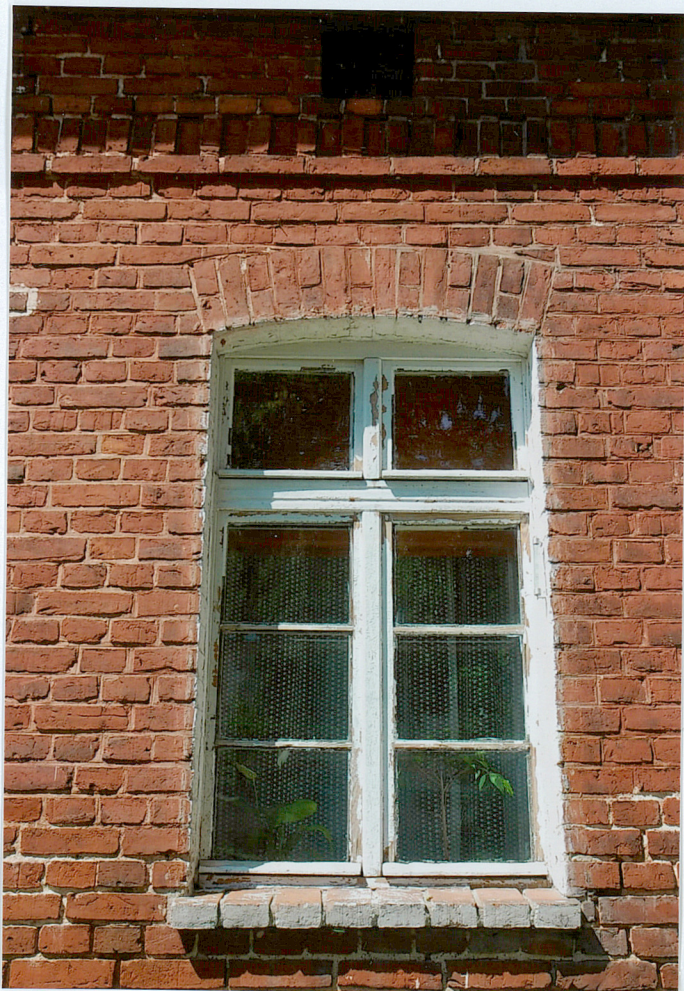
8

Stolarka okienna: pierwotna zachowana nielicznie (2 okna na elewacji wsch.), okna drewniane, skrzynkowe, 8-kwaterowe (2-dzielne, 4-poziomowe), ślemię stałe, profilowane, słupek dzielony, gładki.

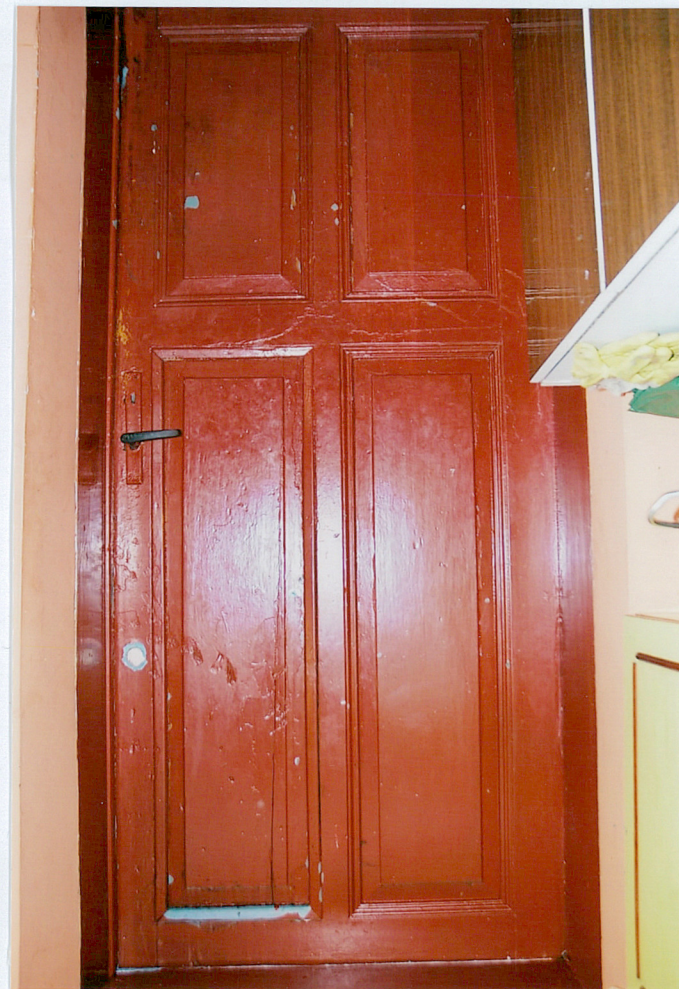
10.

Stolarka drzwiowa: 1. w piwnicy 2 pary drzwi jednoskrzydłowych, deskowo-szpungowych, na zawiasach czopowych; 2. drzwi w przybudówce jednoskrzydłowe, płycinowo-ramowe, z prostokątnymi płycinami rozmieszczonymi w dwóch poziomach, wyższymi w poziomie górnym, zachowana ozdobna, żeliwna klamka oraz szyld; 3. w mieszkaniach drzwi jednoskrzydłowe w profilowanym obramieniu, płycinowo-ramowe, z prostokątną płyciną w górnym i kwadratową w dolnym poziomie, zachowana prosta żeliwna klamka i szyld; 4. drzwi w mieszkaniu pd., dawne wejściowe z sieni, dwuskrzydłowe, płycinowo-ramowe, w profilowanych obramieniach.

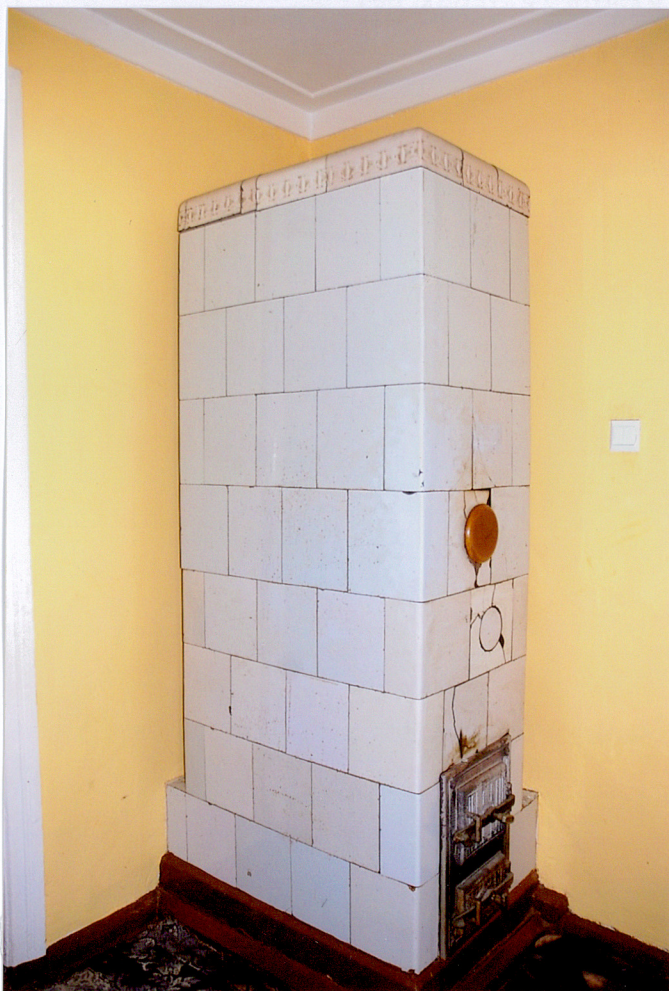
20.

WNĘTRZE: we wnętrzu zachowane drewniane schody na poddasze z deskową obudową ściany i ażurową balustradą, złożona z prostych szczebli, zachowanych częściowo. W mieszkaniu pn. znajduje się piec z białych kafli o ozdobnym gzymsem, pochodzący wg relacji mieszkańców z lat 50-tych XX w., w mieszkaniu pd. podobnie datowany piec z zielonych kafli.
