KARTA EWIDENCYJNA ZABYTKU NIERUCHOMEGO

DOM ORGANISTY, OB. BUDYNEK MIESZKALNY W ZESPOLE GOSPODARCZYM
KAPITUŁY KATEDRALNEJ CHEŁMIŃSKIEJ, NASTĘPNIE PELPLINSKIEJ

PELPLIN

ul. Przystań Jana Sobieskiego 2

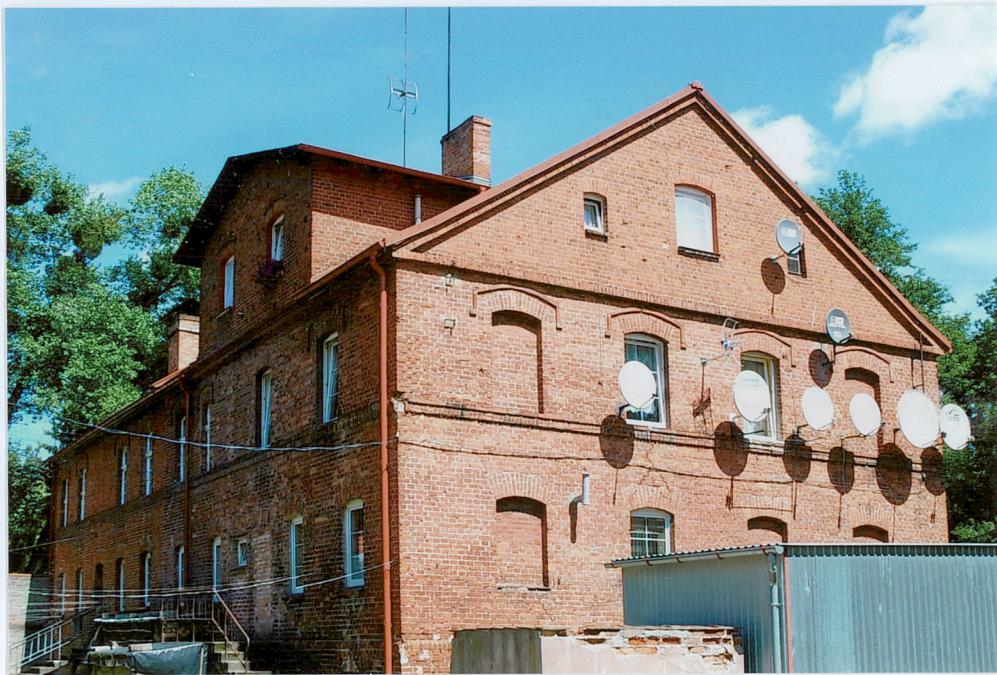
1. Elewacja frontowa, wschodnia
2. Widok narożnika pd.- zach.
3. Elewacja zachodnia
4. Narożnik pn.- zach.
5. Elewacja pn.
6. Elewacja wsch., część pn., parter, stolarka okienna

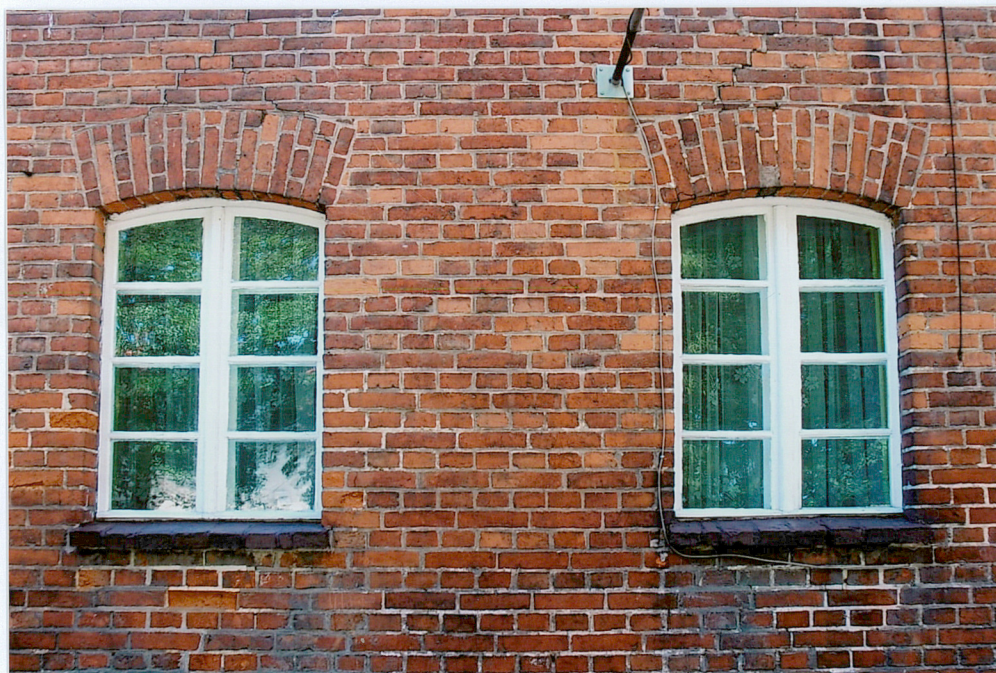
6.

Stolarka okienna: w części pn. zachowane 4 typy drewnianej, skrzynkowej, dostosowanej do kształtu otworu 1. dwuskrzydłowa, dwudzielna, 5-poziomowa (10-kwaterowa), o stałym ślemieniu i dzielonym słupku; 2. dwuskrzydłowa, dwudzielna 4-poziomowa (8-kwaterowa), o stałym ślemieniu i dzielonym słupku; 3. dwuskrzydłowa, dwudzielna, 4-poziomowa (8-kwaterowa), o ciągłym słupku; 4. dwuskrzydłowa, dwudzielna, 3-poziomowa (6-kwaterowa), o ciągłym słupku. W części pd. zachował się 1 typ stolarki dwuskrzydłowej, dwudzielnej, 3-poziomowej (6-kwaterowej), o stałym ślemieniu i dzielonym słupku.

20. Istniejące zagrożenia, najpilniejsze postulaty konserwatorskie Zachowanie oryginalnej stolarki okiennej lub odtworzenie z zachowaniem Istniejącej formy.

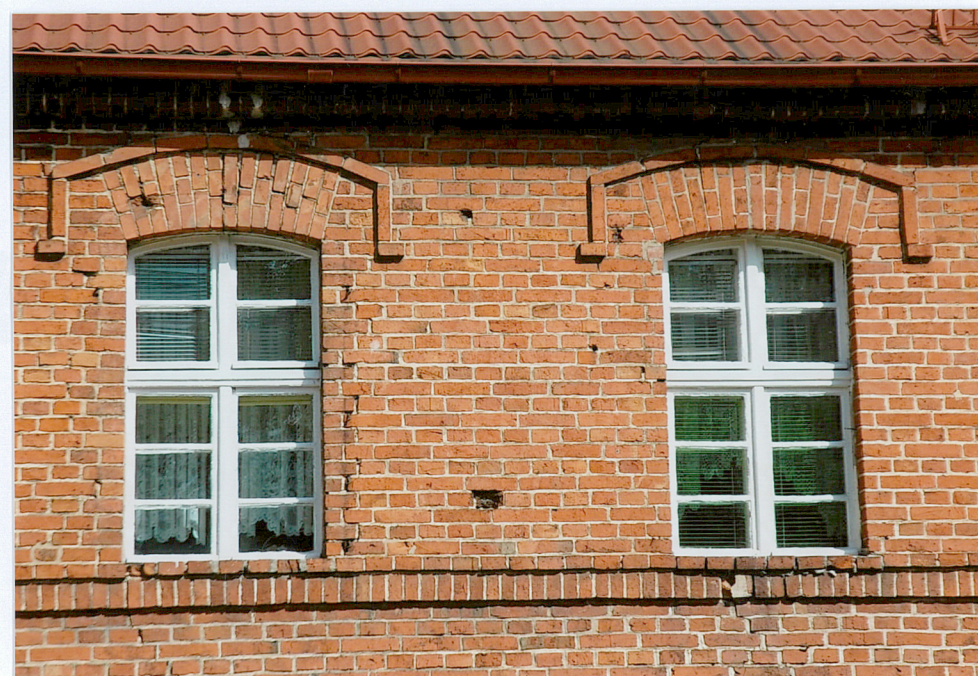
7. Elewacja zach., część pn., piętro, stolarka okienna
8. Elewacja zach., część pd. i pn., piętro, stolarka okienna
9. Elewacja wsch., tabliczka Banku Ubezpieczeniowego

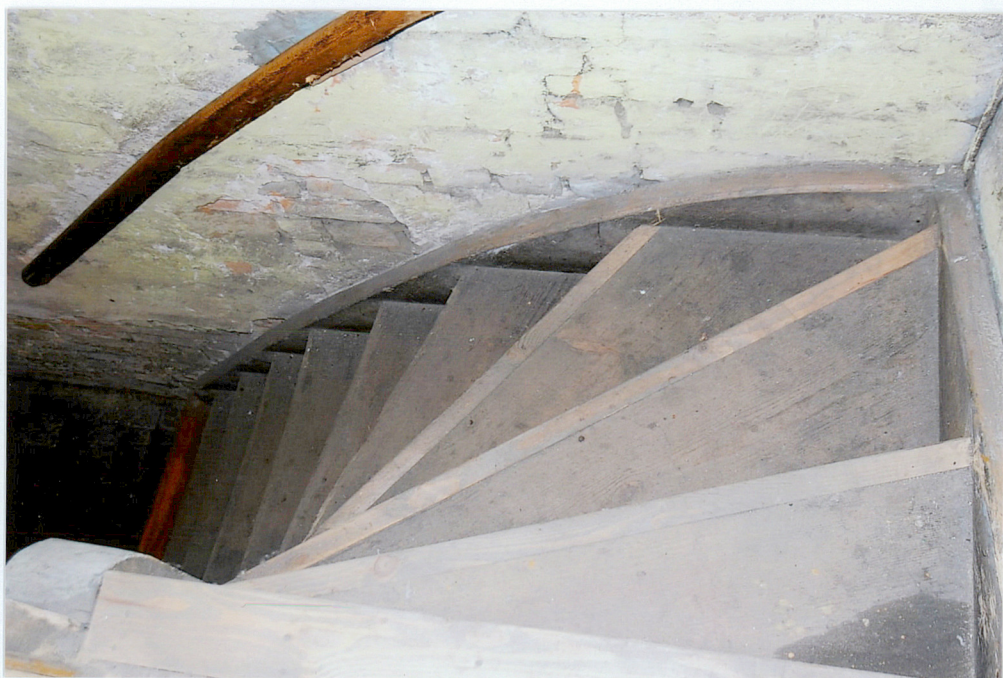
Schody: 1. do piwnicy pd. i pn. drewniane typu drabiniastego; 2. w klatce schodowej pd. zachowana drewniana konstrukcja klatki ze schodami jednobiegowymi, zakręcającymi, o ażurowej balustradzie z wąskimi, płycinowymi tralkami i giętą poręczą zawiniętą wokół toczonych słupków rozmieszczonych na poszczególnych kondygnacjach; 3. w klatce schodowej pn. schody jednobiegowe z balaskową balustradą i takimiż słupkami.

10. Część pd., schody do piwnicy
11. Część pd., piwnica
12. Część pd., ściana tarczowa piwnicy
13. Część pd., klatka schodowa
14. Część pd., klatka schodowa, balustrada schodów

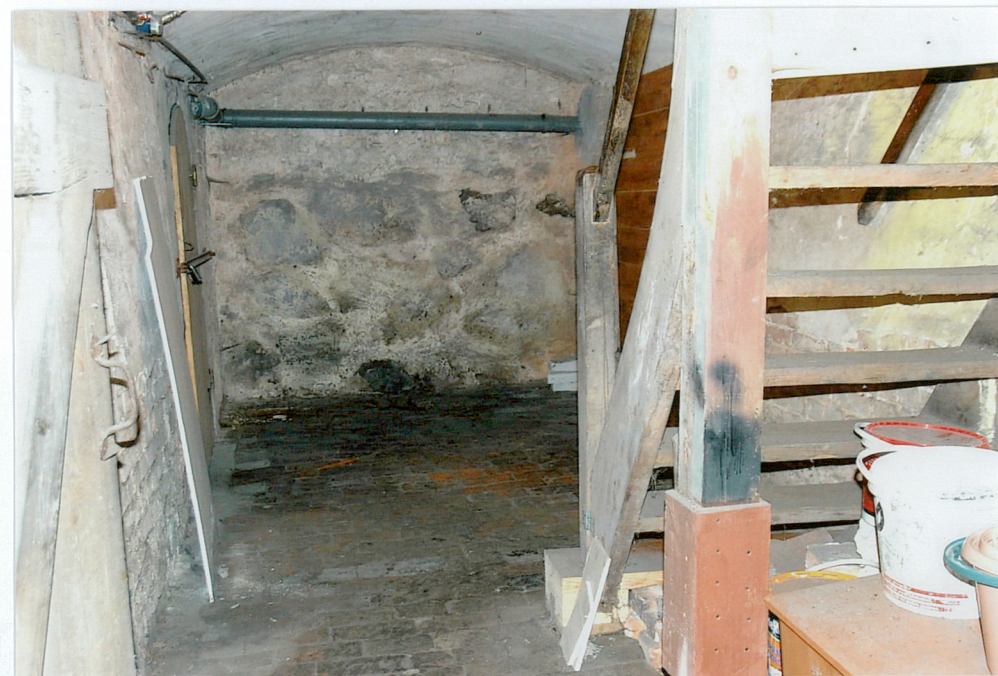
11.

Stropy/sklepienia: trójtaktowa piwnica przesklepiona odrębną dla każdego z pomieszczeń kolebką o łuku obniżonym, wspartą na ceglanych ścianach dzielowych. Nad wyższymi kondygnacjami drewniane stropy belkowe.

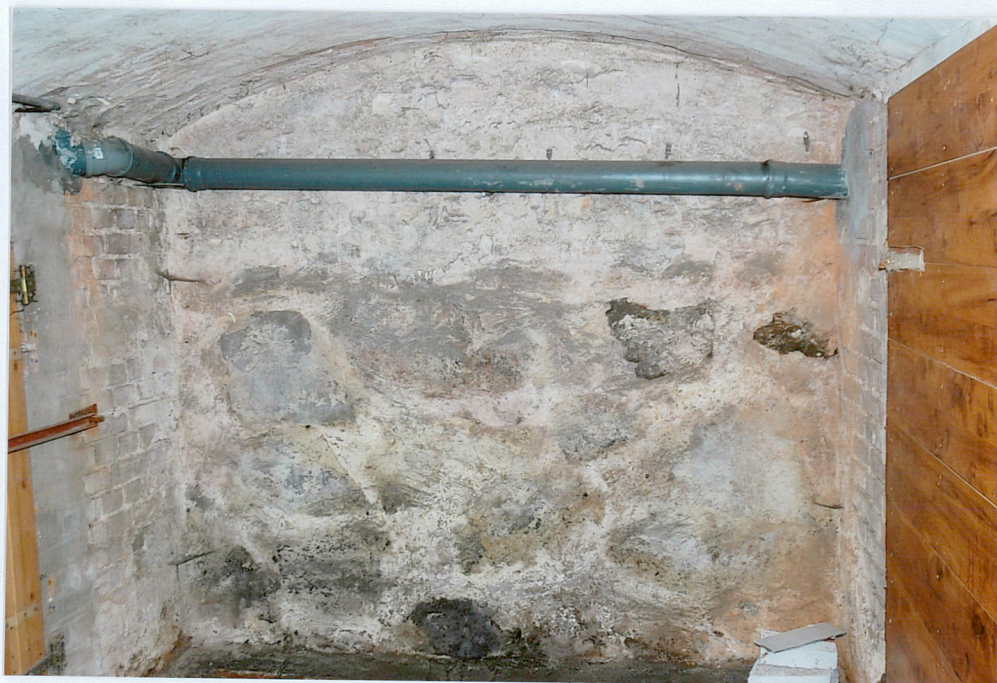
12 .

Mury: ściany tarczowe piwnicy wykonano z kamiennych otoczków średniej wielkości, układanych w dosyć regularnych warstwach, uzupełnionych gruzem ceglanym, na zaprawie wapienno-piaskowej; mury obwodowe wzniesiono z cegły maszynowej, zróżnicowanej dla obu części budynku: część północna z cegły o wymiarach 28 x 13 x 6,5 cm, w wątku krzyżowym, na zaprawie wapienno-piaskowej o wyprawionych spoinach, część południowa z cegły o wymiarach 27 x 13 x 7 cm, w wątku nieregularnym, na zaprawie wapienno-piaskowej.

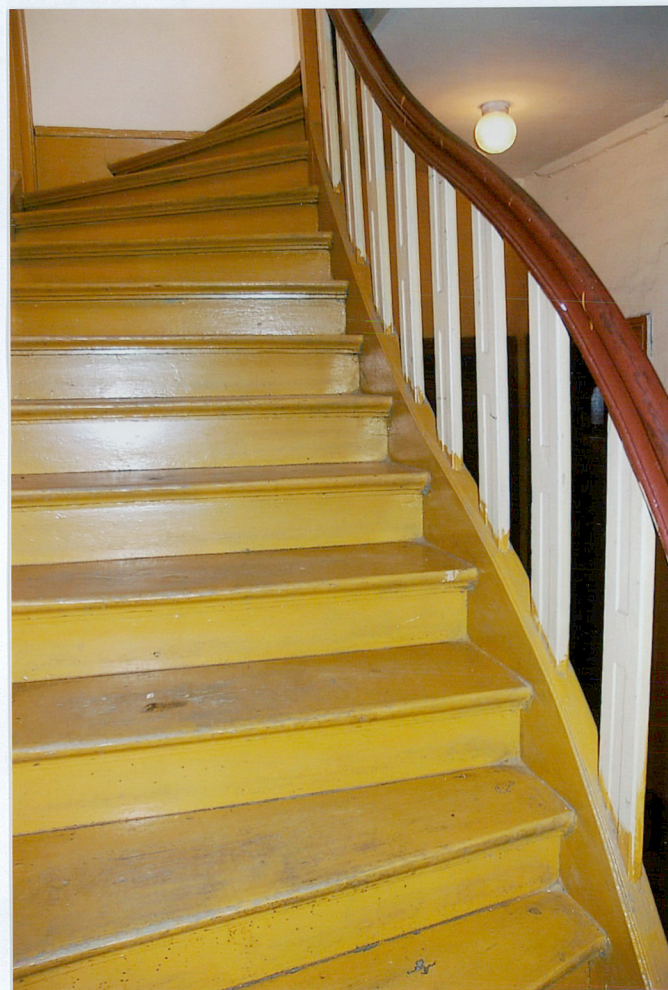
15

15. Część pd., schody na piętrze
16. Część pd., drzwi w piwnicy
17. Część pd., drzwi frontowe
18. Część pd., drzwi frontowe, klamka
19. Część pd., drzwi do mieszkań na parterze

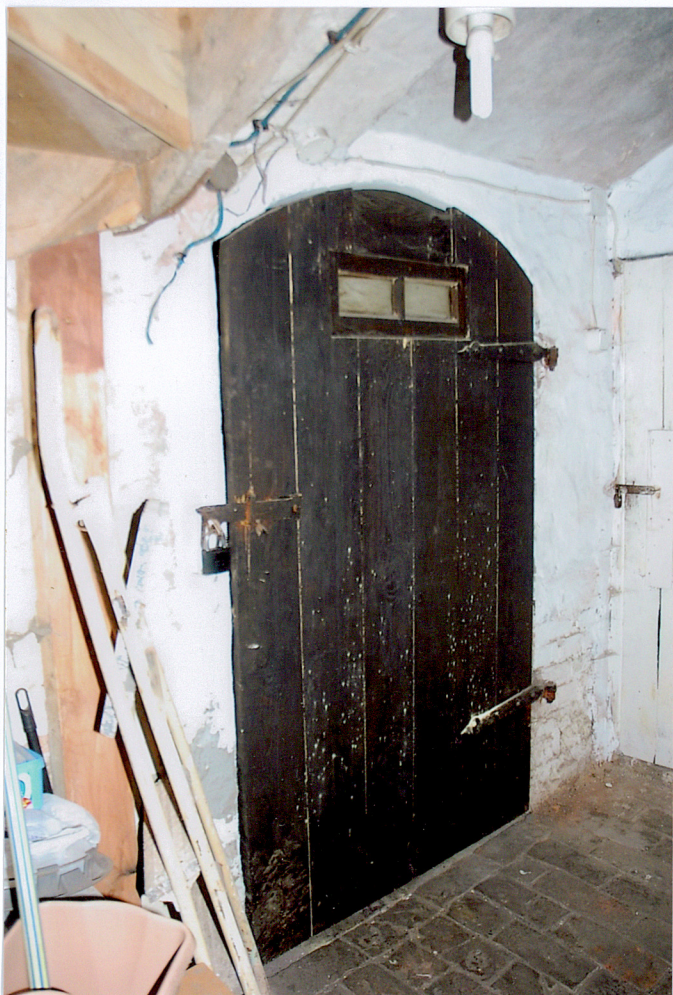
16.

STOLARKA DRZWIOWA: w części pd. zachowane: **1.** drzwi frontowe, dwuskrzydłowe, konstrukcji płycinowo-ramowej, z układem pograżonych płycin na trzech poziomach, w tym górnych przeszklonych; listwy przymykowe gładkie, ozdobny szyld z motywem czwórliścia i klamka zwinięta wolutowo; **2.** drzwi w piwnicy jednoskrzydłowe deskowo-szpungowe, na zawiasach pasowych, z metalowym skoblem; **3.** drzwi do piwnicy i mieszkań jednoskrzydłowe, konstrukcji ramowo-płycinowej w profilowanych obramieniach, płyciny rozmieszczone na 3 poziomach, w środkowym dwie w kształcie stojącego prostokąta, w dolnym i górnym leżącego. **4.** W mieszkaniach części pn. drzwi jednoskrzydłowe, płycinowo-ramowe, zachowane klamki; **5.** Drzwi w sieni pn. jednoskrzydłowe, płycinowo-ramowe, przeszklone w górnej części.

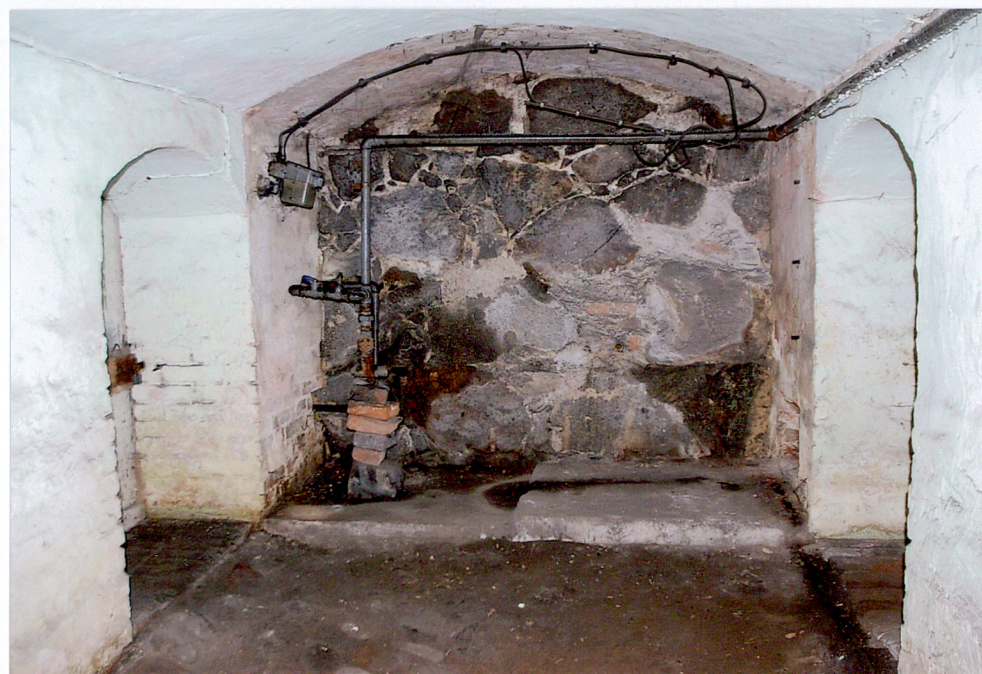
Podłogi/posadzki: w piwnicy pd. posadzka ceglana z cegły analogicznej jak mury obwodowe obiektu, w piwnicy pn. zachowany bruk; w sieni pd. współczesna wykładzina na podłodze deskowej, w sieni pn. linoleum; w mieszkaniach podłogi deskowe, obecnie przykryte płytą pilśniową, linoleum lub wykładziną.

20. Część pn., piwnica
21. Część pn., klatka schodowa
22. Część pn., mieszkanie pd. na parterze, szafy ścienne.
23. Część pn., schody do piwnicy
24. Część pn., drzwi w sieni

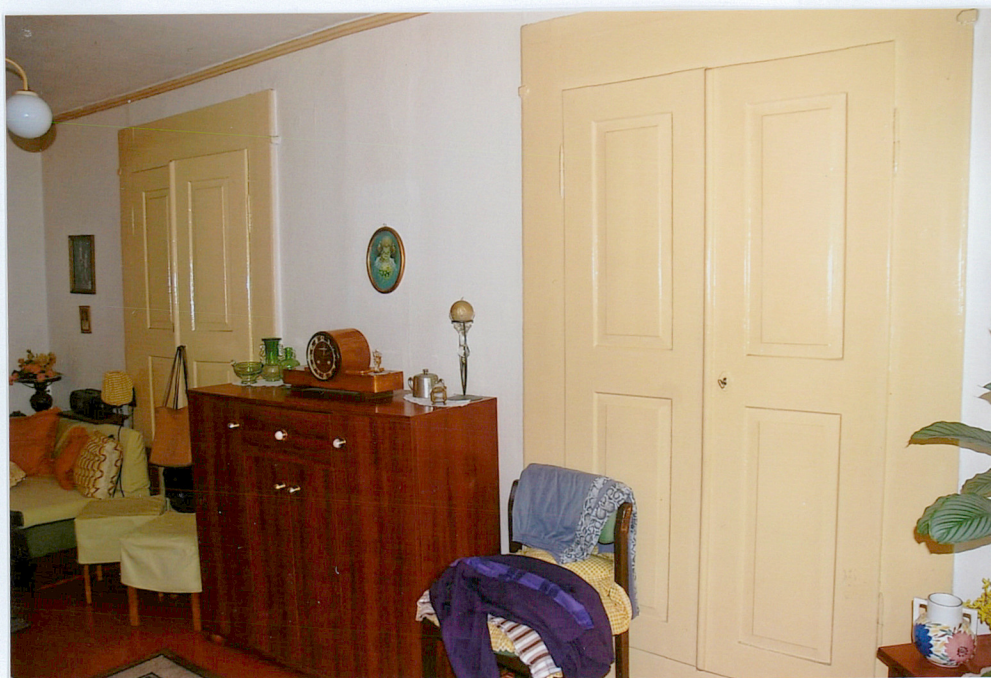
22.

WNĘTRZE: w mieszkaniach części pn. zachowane piece z białych kafli, pochodzące według relacji mieszkańców z lat 50-tych XX w., ponadto w mieszkaniu pd. części pn. dwie dwuskrzydłowe szafy ściennie w drewnianej obudowie.

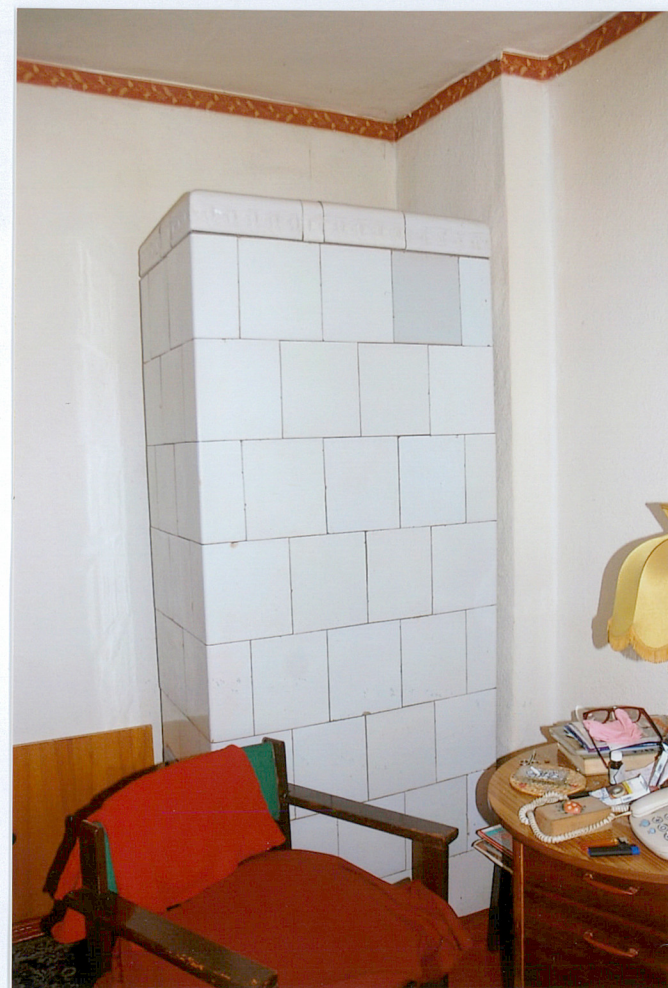
25. Część pn., piec kaflowy w mieszkaniu pd. na parterze
26. Budynek gospodarczy
27. Mur wzdłuż ul. Przysiań Jana Sobieskiego
