1. Obiekt

plebania

PELPLIN

4. Adres ul. Mestwona 4

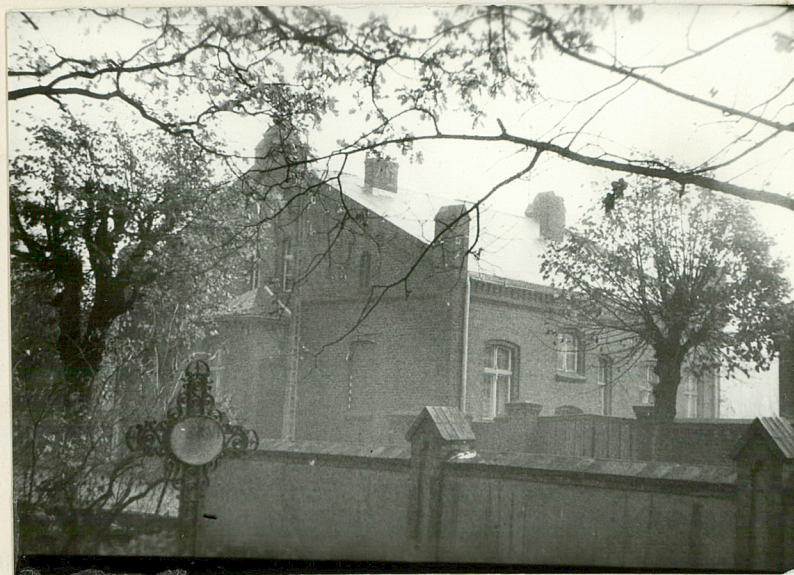
11. Zdjęcia, plan sytuacyjny, rzuty

Budynek wolnostojący przy ulicy prowadzącej od Pl. Grunwaldzkiego, ścianą szczytową zwrócony w kierunku ulicy - północnym. Wymurowany z cegły, nietynkowany, z dekoracją wykonaną w cegle. Fundamenty ceglano-kamienne, strop nad piwnicami na łuku odcinkowym - ceglany. Strop nad parterem drewniany, dach kryty blachą stalową ocynkowaną. Budynek na planie prostokąta zbliżonego do kwadratu, całkowicie podpiwniczony, z przybudówką od północy. Układ pomieszczeń z korytarzem na osi i klatką schodową z wyjściem na podwórze od strony zachodniej. Na parterze i poddaszu pomieszczenia mieszkalne. Bryła budynku parterowa z dachem 2-spadowym, z poddaszem mieszkalnym. Od północy przybudówka wejściowa przekryta daszkiem 3-spadowym. Elewacja szczytu od strony ulicy w parterze 3-osiowa. W środku przybudówka z oknem na osi i drzwiami poprzedzonymi schodami. Od strony zachodniej, po bokach, w ścianie budynku wnęki okienne zamknięte łukiem odcinkowym. Parter oddziela od szczytu fryz ceglany. W szczycie na środku dwa okna we wnękach. Po bokach po 1 podłużnym okienku. W narożach sterczyny w kształcie słupków przekryte daszkami 2-spadowymi. Szczyt zakończony szczykiem schodkowym o daszkach 2-spadowych. Wzdłuż krawędzi dachu fryz ceglany. We wnętrzu zachowana stolarka okienna i drzwiowa, profilowana. Budynek posiada instalację wod.-kan., elektryczną, ogrzewanie piecowe. Więźba dachowa drewniana płatwiowo-jętkowa o podwójnym słupie.
