PENSJONAT – DAWNY DOM DYREKTORA

1907 – 1910 r.

KWIDZYN – MIŁOSNA

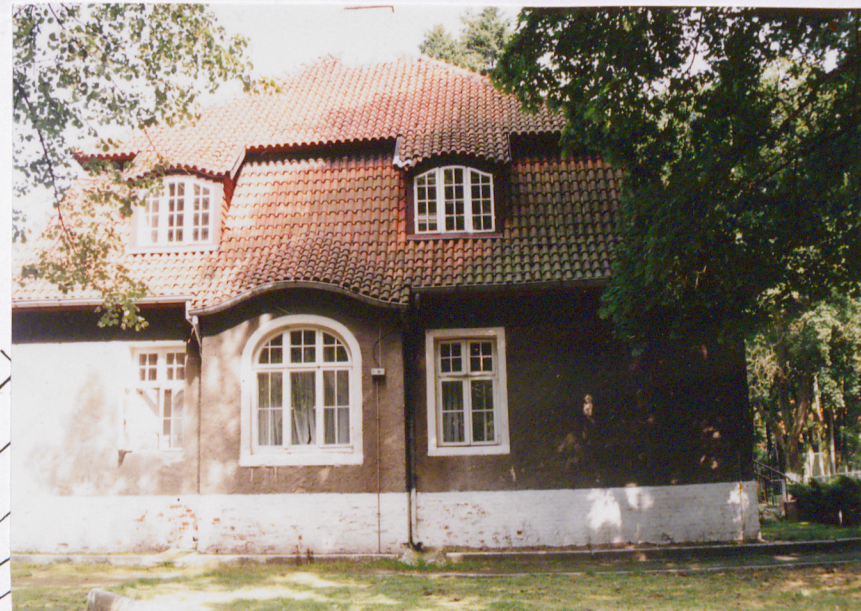
| 2. Elewacja zachodnia, | 9. Portyk wejściowy, | 18. Mur z bramką przy szczycie skrzydła gospodarczego, |

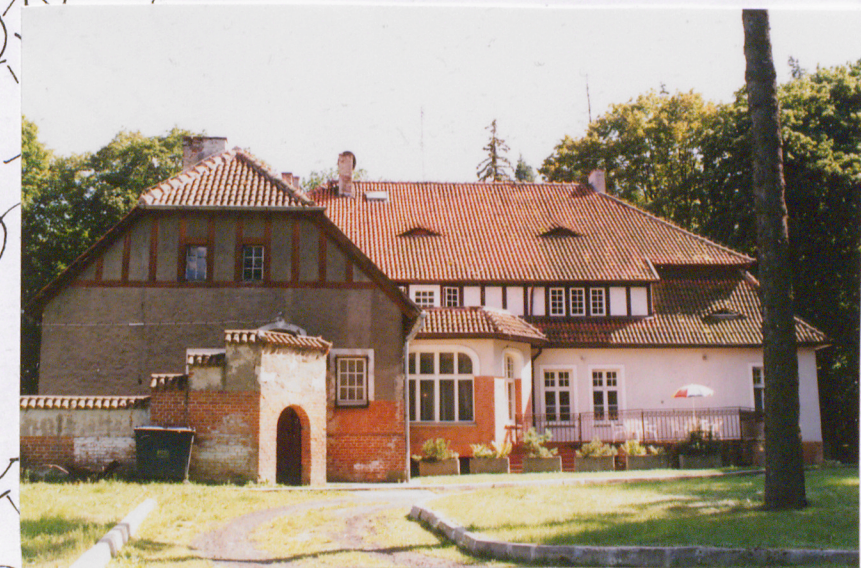
| 3. Elewacja północna, | 10. Drzwi gospodarcze od północy, | 19. Rysunek zespołu z lotu ptaka („Das neue....”) |

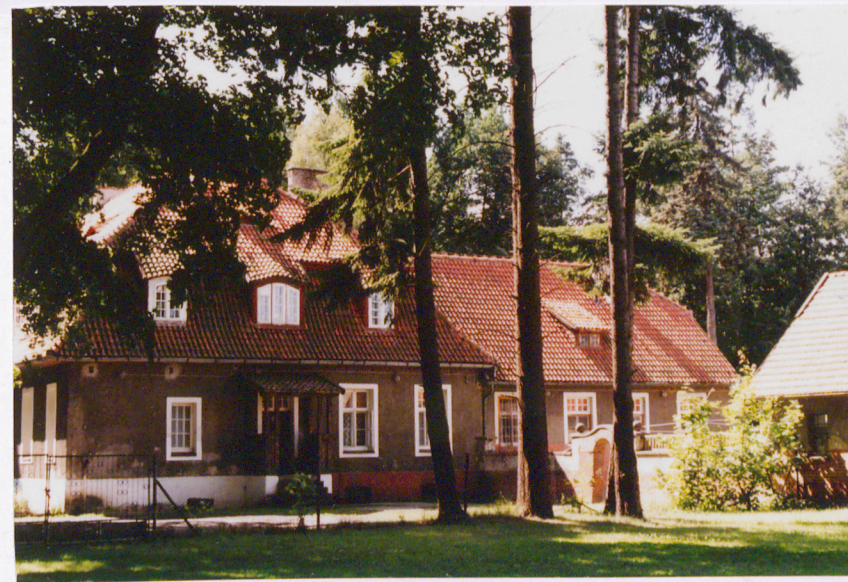
| 4. Elewacja wschodnia, | 11. Wystawka od str. południowej. | 20. Elewacja północna - stan przed 1945 rokiem („Marienwerder....”) |

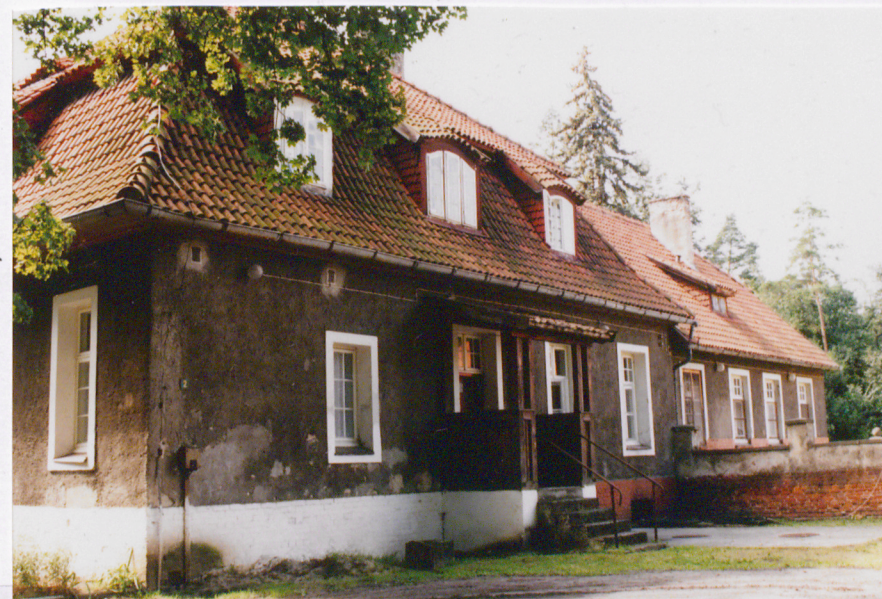
| 5. Elewacja wschodnia - budynek główny, | 12. Klatka schodowa w hallu głównym, | 21. Widok po południa - stan przed 1945 rokiem („Das neue....”) |

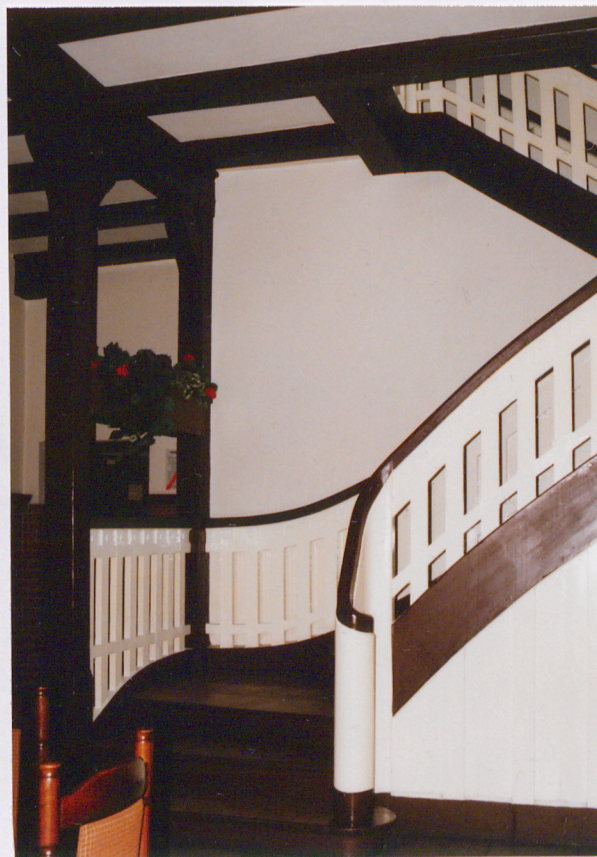
12.

SCHODY: prze drzwiami głównymi - betonowe z metaloplastyczną balustradą, na piętro z hallu głównego - drewniane, zabiegowe, w dolnym biegu obustronne balustrady ażurowe, z płaskich szczeblin z motywem prostokątów i rombów; klatka schodowa drewniana wsparta na słupach z mieczowaniem, stanowiących też podporę dla belkowanego stropu hallu głównego; na poddasze w skrzydle gospodarczym - drewniane, zabiegowe z prostą balustradą, na strych - drewniane, drabinowe; przed drzwiami gospodarczymi w skrzydle gospodarczym - ceglane, obetonowane.

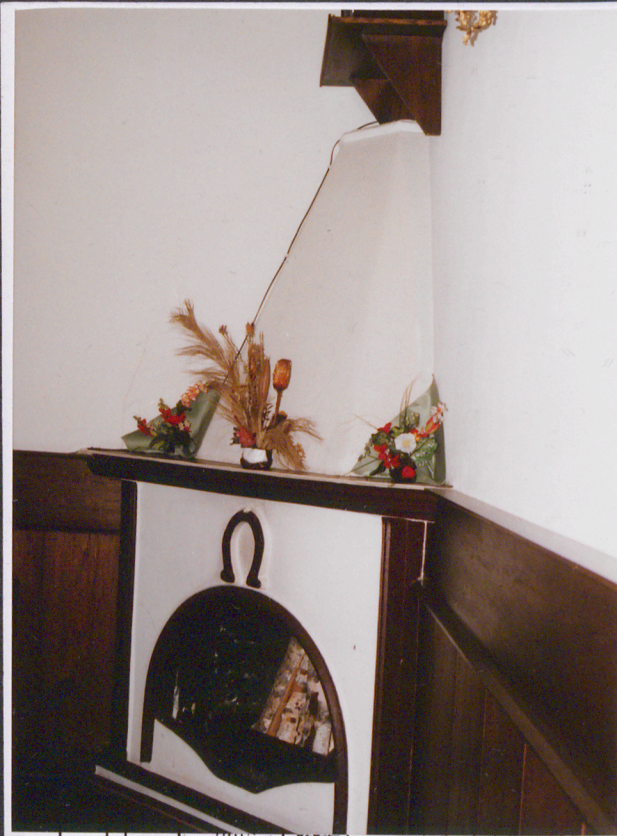
13

| 6. Narożnik z ryzalitem od północy, | 13. Kominek w sali restauracyjnej, | 22 - 25. Wnętrze - stan przed 1945 rokiem (Das neue....) |

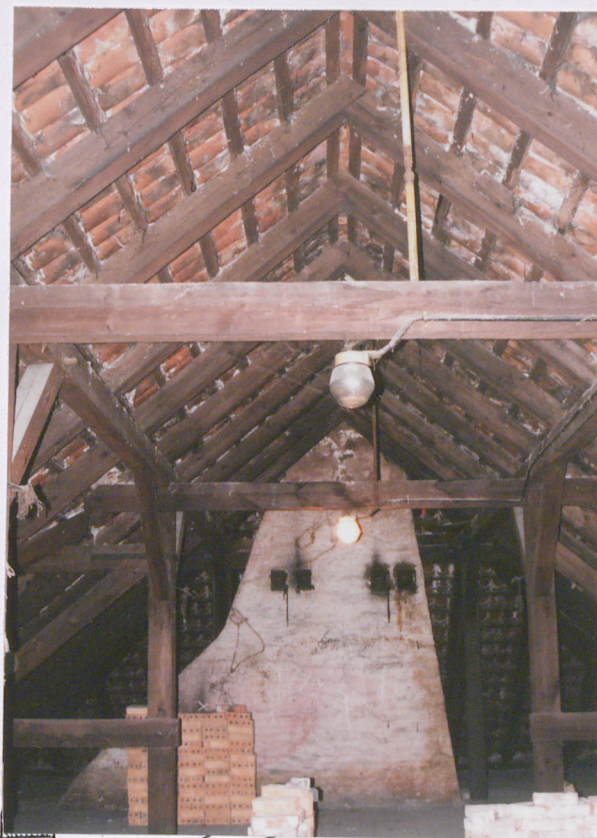
WIĘZBA DACHOWA: konstrukcja drewniana, krokwiowo - płatwiowa z pochyłymi kleszczami,

| 7. Ryzalit ogrodowy, | 14 - 16. Wieżba dachowa | 26. Plan zespołu z 1912 r. (Das neue...”), 27. Plan zespołu aut. Ehlersa. |
