216/3  
STAJNIA (OGRODOWA)

KWIDZYN – MIŁOSNA

| 1. Miejscowość<br><b>KWIDZYN - MIŁOSNA</b> | 2. Obiekt (nazwa jak w karcie)<br>stajnia | 3. Zawartość wkładki (nazwa obiektu lub materiału uzupełniającego)<br>cd. historii i opisu, plan sytuacyjny, zdjęcia |

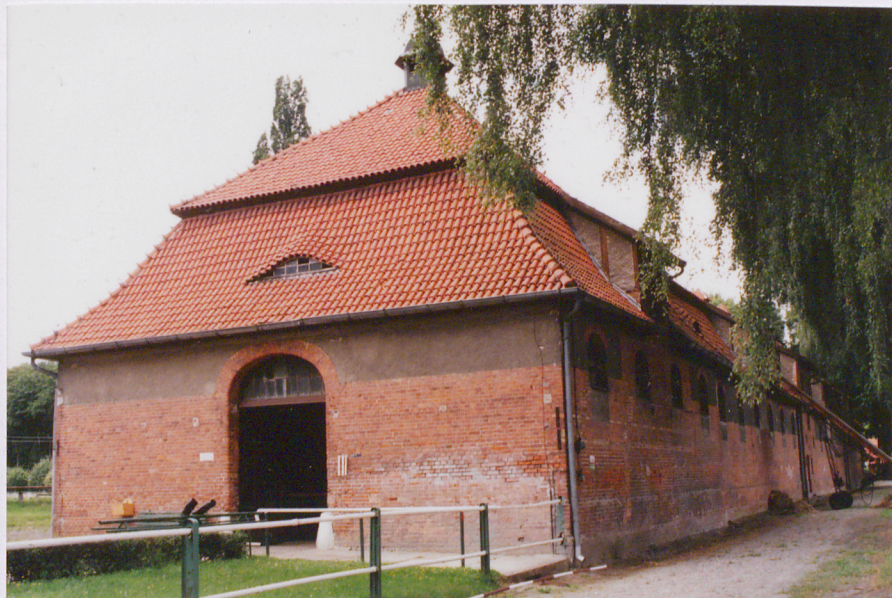
**KWIDZYN - MIŁOSNA**  
**Stajnia I**  
**Plan sytuacyjny w skali 1:1000**  
**rys. M. Gawryluk**

**SYTUACJA:** budynek stajni położony w centrum zespołu po zachodniej stronie zaprojektowanego jako punktu centralny Stadniny, czworoboku (maneużu). Pozostałe skrzydła placu zamykają: bliźniacza stajnia od wschodu, stajnia główna od południa i wieża wodociągowa z pawilonem stacji pomp i silników od północy. W pobliżu obu szczytów budowli biegną główne (równoległe) drogi komunikacji wewnętrznej zespołu prowadzące od szosy z Kwidzyna.

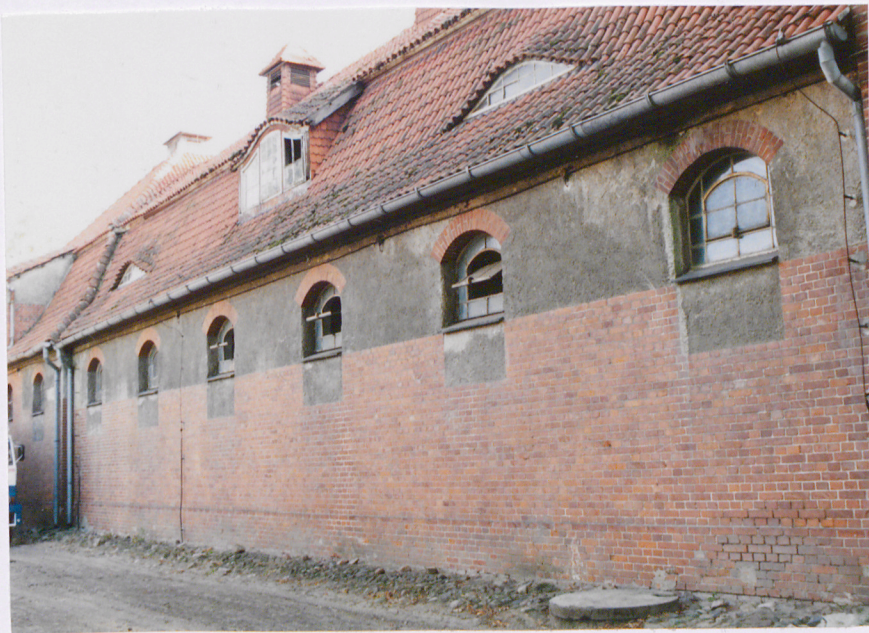
**ELEWACJE:** zachodnia - frontowa, zwrócona do placu maneżowego, symetryczna, 21 - osiowa, jednokondygnacyjowa z dwukondygnacyjowym, jednoosiowym płytkim ryzalitem centralnym i nieznacznie wyryzalitowanymi czterema osiami z każdego skraju. Elewacja w cegle licowej, watek krzyżykowy, górne partie tynkowane. Okna oświetlające stajnię umieszczone wysoko, pod wysuniętym okapem dachu, pod parapetami tynkowane płyciny. Ryzalit środkowy dwupoziomowy, dolna partia w cegle licowej, na osi wysoki otwór drzwiowy sklepiony łukiem koszowym, nad którym gzyms z kładzonej skośnie cegły, II kondygnacja zwieńczona łukiem wklęsło - wypukłym ze spływami wolutowymi, pod którym wydzielone ceglanymi lizenami tynkowana płycina z wrotami załadunkowymi i okulusem w jednej osi. Prostokątne wrota załadunkowe flankowane wąskimi, prostokątnymi okienkami. Skrajne części elewacji po obu stronach ryzalitu identyczne, zawierają po 10 okien stajennych zamkniętych łukiem odcinkowym pokreślonym pionowym układem cegieł. W dolnej połaci dachu symetrycznie rozmieszczone powieki, między którymi wystawki zamknięte łukami wklęsło - wypukłymi, nakryte przedłużonymi, wyokrąglonymi połaciami górnej części dachu. W skrajnych wystawkach umieszczone prostokątne wrota załadunkowe. Północna i południowa - szczytowe, identyczne, jednoosiowa z wysokim, zwieńczonym koszowo otworem drzwiowym z dwuskrzydłowymi wrotami z nadświetłem. W dolnej połaci dachu powieka. Elewacja w cegle licowej, górny pas na wysokości nadświetla drzwi - tynkowana. Wschodnia - wzdłużna, symetryczna, 21 - osiowa, z płytkim ryzalitem centralnym i nieznacznie wyryzalitowanymi skrajnymi czterema osiami z każdej strony. Elewacja identyczna z zachodnią, jedynym wyjątkiem jest brak wrót w płytkim ryzalicie środkowym; w ich miejscu występuje okna stajenne.

1. Widok od północnego zachodu,
2. Widok od północy,
3. Elewacja wschodnia,
4. Elewacja zachodnia - fragment północny,
5. Elewacja zachodnia - fragment południowy,
6. Ryzalit od zachodu,
7. Wrota wjazdowe,
8. Wieżyczka wentylacyjna,
9. Wnętrze stajni,
10. Koryto do płukania paszy,
11. Boksy,
12. Żłób i tabliczka na metrykę konia.
13. Przekrój pionowy (w: „Das neue...”)
14. Wnętrze stajni (w: „Marienwerder...”)
15. Rysunek zespołu z lotu ptaka (w: „Das neue...”)
16. Plan zespołu (w: „Das neue...”)
17. Plan aut. Ehlersa (w: „Marienwerder...”)
18. Plan Kwidzyna i okolic z 1928 roku,
19. Mapa topograficzna z 1933 roku.

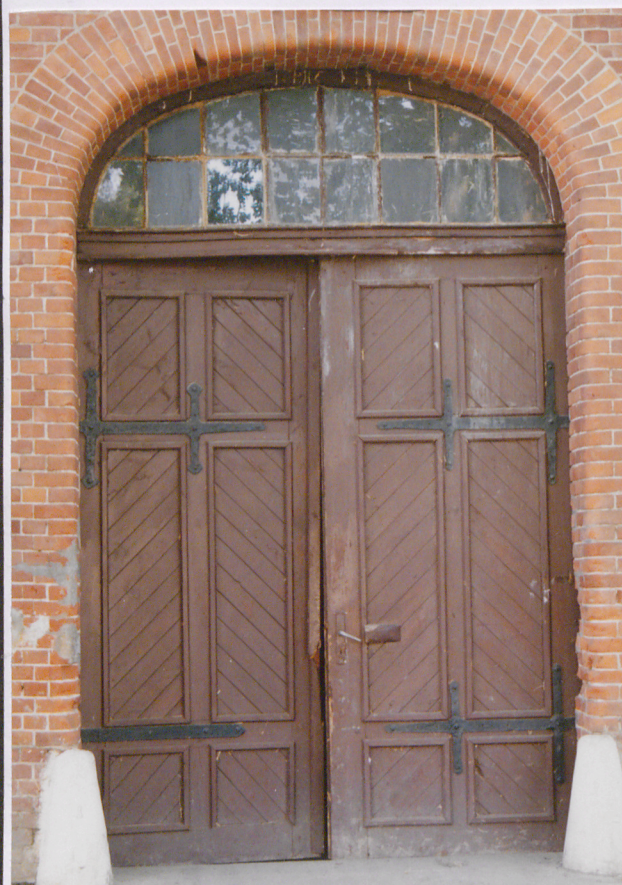
7.

**DRZWI I OKNA:** wrota wjazdowe - dwuskrzydłowe, z nadświetlem zamkniętym łukiem koszowym, płyci - nowo - ramowe, deskowanie w romby, górne płyciny przeszklone, zawiasy pasowe. Drzwi wewnętrzne w stajni - potrójne, jednoskrzydłowe umieszczone w jednym deskowanym prześle, deskowane pionowo, zamknięte łukiem koszowym, zawiasy czopowe; wrota załadunkowe na poddasze - prostokątne, dwuskrzydłowe, deskowane pionowo, zawiasy pasowe, drzwi flankowane wąskimi płycinami z okienkami. Okna - w parterze - zwieńczone łukiem odcinkowym pokreślonym układem cegieł, krosnowe, kratownica żelazna z uchylnym wywietrznikiem; okna w wystawkach - prostokątne, krosnowe, stolarka drewniana z podziałem na sześć kwater;

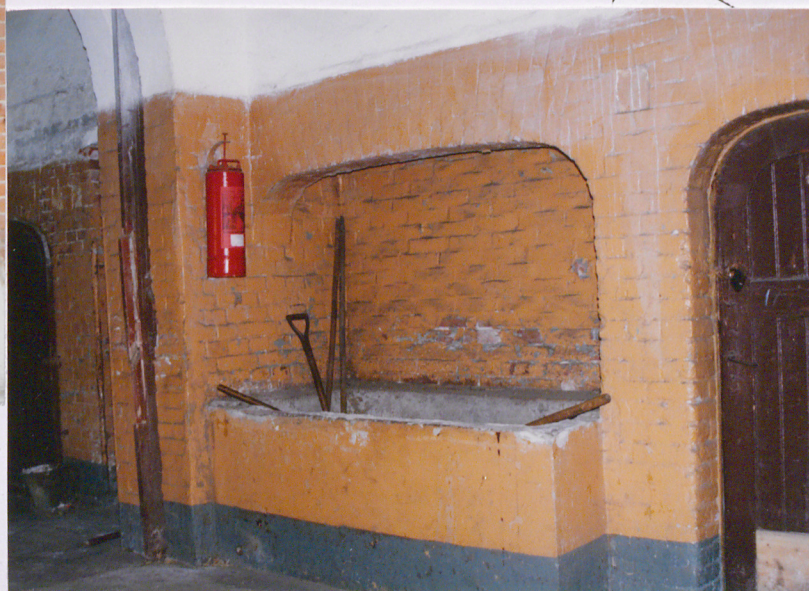
10.

**WYPOSAŻENIE:** zachowane wyposażenie boksów i stanowisk dla koni, betonowe żłoby do mieszania pasz i poidła, dekoracyjne tabliczki na metryki koni, rozsuwane wrota.
