KARTA EWIDENCYJNA ZABYTEKÓW
ARCHITEKTURY I BUDOWNICTWA

340/5 Kanonia

PELPLIN

Plac Mariacki 6

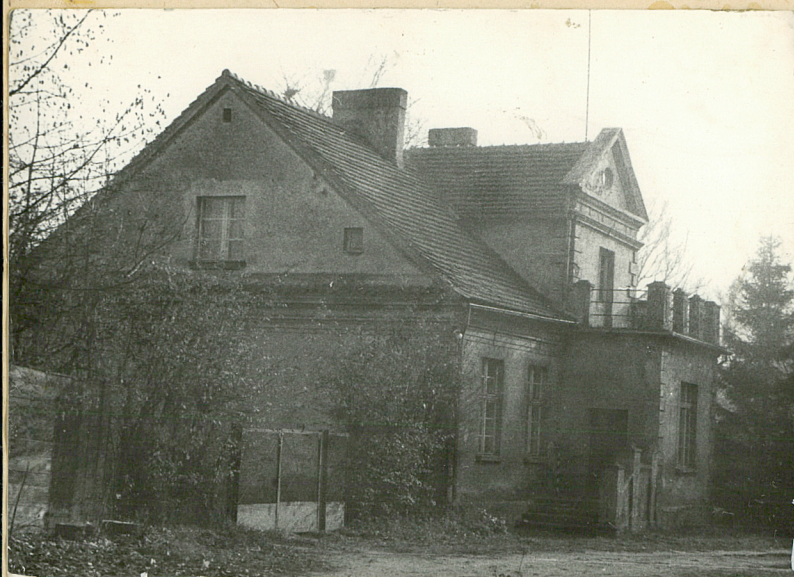
1. Zdjęcia, plan sytuacyjny, rzuty

Budynek wolnostojący przy pl. Mariackim za nowym skrzydłem wschodnim seminarium. Elewacją frontową zwrócony w kierunku zachodnim. Wymurowany z cegły, otynkowany z dekoracją wykonaną w narzucie. Fundamenty z kamienia i cegły. Strop nad piwnicami ceglany na łuku odcinkowym. Strop między piętrami żelbetowy. Wieża dachowa drewniana płatwiowo-jętkowa. Posadzki drewniane. Dach kryty dachówką ceramiczną karpiówką. Budynek na planie prostokąta z prostokątną drewnianą werandą od południa i prostokątną przybudówką wejściową na osi. Układ pomieszczeń 2-traktowy, 3-pasmowy. Na osi od wschodu klatka schodowa. W parterze i na poddaszu pomieszczenia mieszkalne. Bryła budynku parterowa z poddaszem mieszkalnym. Kryta dachem 2-spadowym z wystawką od frontu i podwórza i przybudówką wejściową na osi, poprzedzoną schodami od północy. Od południa drewniana weranda. Elewacja frontowa 5-osiowa. Na osi przybudówka wejściowa z 1 oknem na osi i drzwiami wejściowymi od północnej strony. Nad nią taras z balustradą o ceglanych tynkowanych słupkach. Wystawka z drzwiami balkonowymi na osi, nad nimi architrav, fryz i gzyms. Szczyt tworzy tympanon z okrągłym okienkiem w środku. Naroża wystawki i przybudówki boniowane. Po bokach przybudówek w parterze po 2 prostokątne okna, nad nimi gzyms. We wnętrzu zachowana stolarka drzwiowa i okienna, secesyjne drzwi w halu i piec w halu. Budynek posiada instalację wod.-kan., elektryczną, ogrzewanie piecowe. Pod ścianą szczytową północną, w trawie - leżą fragmenty z piaskowca słupków z łacińskimi napisami /pozostałości dawnej bramy?/ z datą 1659.
