1. Obiekt

KOSTNICA

MIŁORADZ

11. Zdjęcia, plan sytuacyjny, rzuty

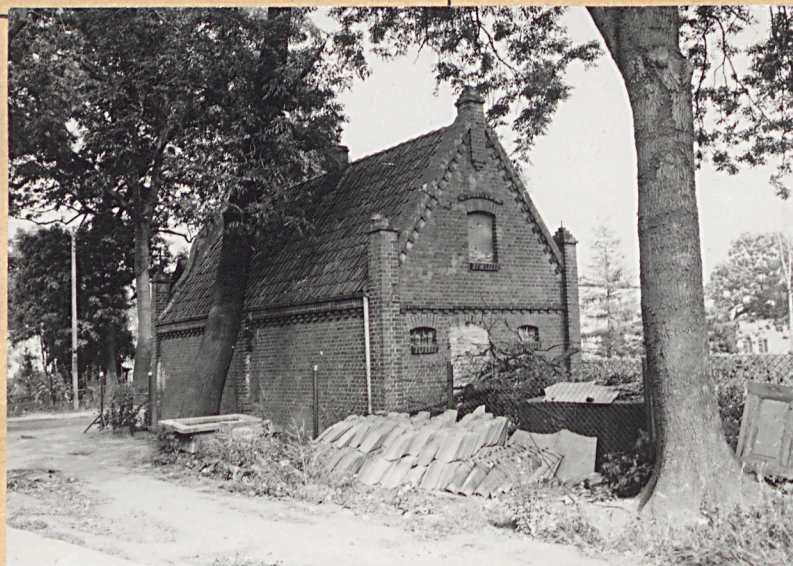
Budynek kostnicy usytuowany w północno-wschodnim narożniku działki cmentarza katolickiego przy kościele parafialnym św. Michała Archanioła w Miłobradzu, przy głównej drodze, po jej południowej stronie. Budynek murowany z cegieł, z wyjątkiem wnęki w północnej ścianie nie tynkowany, kryty dachówką holenderką. Założony na planie wydłużonego prostokąta, o zwartej bryle, kryty dwuspadowym dachem. Elewacja południowa, szczytowa, flankowana przechodzącymi na elewacje boczne lizenami, powyżej linii gzymsu podokapowego przechodzącymi w kwadratowe słupki zwieńczone trójkątnie i zakończone prostymi, żeliwnymi kacińskimi krzyżami. Identyczny słupek wieńczy w osi szczyt. W dolnej części elewacja posiada dwa małe, zwieńczone odcinkowo otwory okienne, rozmieszczone niesymetrycznie, a pomiędzy nimi, zwieńczony odcinkowo otwór wejściowy, obecnie zamurowany. Nad nimi gzyms z wystających cegieł, a powyżej trójkątny szczyt ze sklepioną odcinkowo blendą w osi. Boczne krawędzie szczytu dekorowane gzymsem z wysuniętych cegieł. Elewacje boczne - wschodnia i zachodnia zwieńczone gzymsem podokapowym z wystających cegieł, w połowie długości wsparte prostą lizeną, sięgającą do wysokości gzymsu. W elewacji wschodniej trzy prostokątne okna. Elewacja północna posiada w osi ostrokuczną blendę z prostokątnym otworem wejściowym pośrodku. Całość w wysuniętym na 1/2 cegły ryzalicie zakończonym skośnym daszkiem kryzym jednym rzędem dachówek. Po bokach i u szczytu elewacji kwadratowe słupki, jak w elewacji południowej. Szczyt o kształcie nietypowym, z bokami w formie spływów, podkreślonymi gzymsem z wysuniętych cegieł, w osi posiada małą, okrągłą blendę.

14. Kubatura 324 m3	15. Powierzchnia użytkowa 54 m2	16. Przeznaczenie pierwotne kostnica	17. Użytkowanie obecne mieszkalne
18. Prace budowlane i konserwatorskie, ich przebieg i dokumentacja		19. Stan zachowania (fundamenty, ściany zewnętrzne, ściany wewnętrzne, sklepienia, stropy, konstrukcje dachowe, pokrycie dachu, wyposażenie i instalacje) Stan zachowania dobry.	
20. Najpilniejsze postulaty konserwatorskie
