DZWONNICA

1863 r., przebudowana 1885 r.

MIŁORADZ

11. Zdjęcia, plan sytuacyjny, rzuty

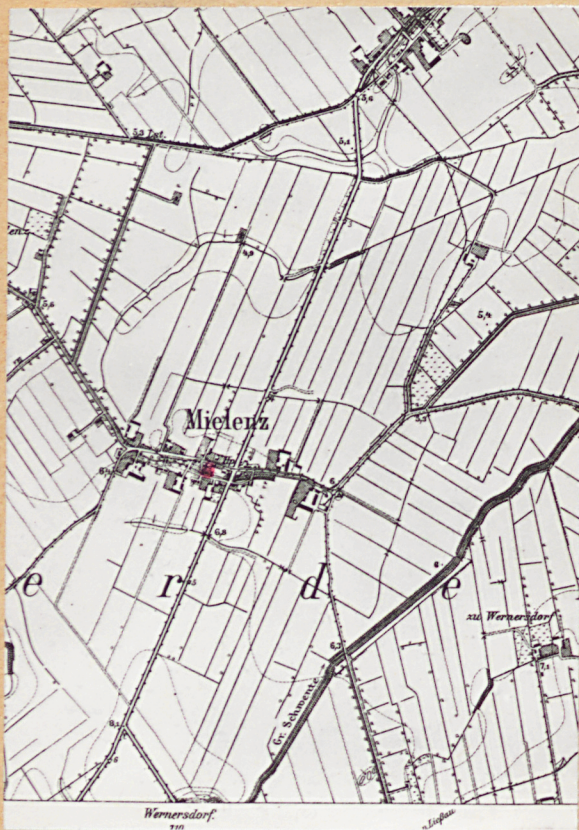
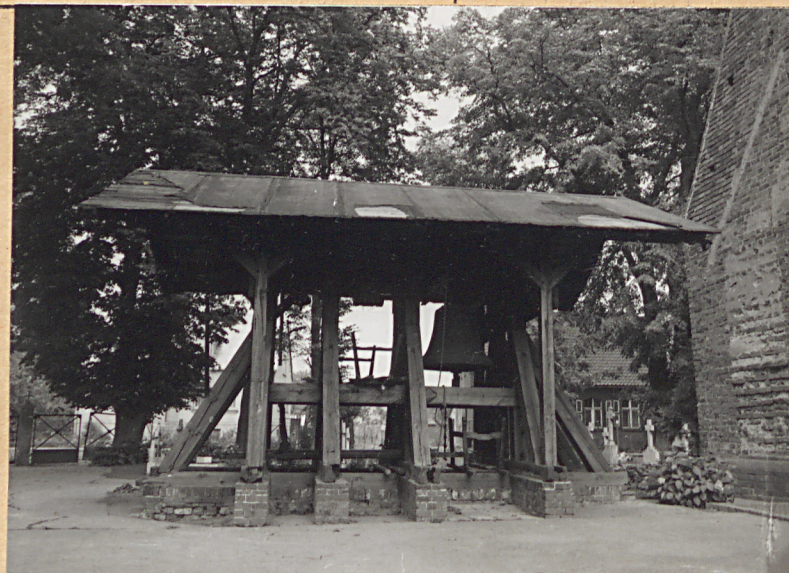
Dzwonnica znajduje się przy kościele katolickim w Mikołajku, przy jego zachodniej elewacji. Zbudowana w konstrukcji drewnianej z kwadratowych w przekroju belek, ustawionej na niskiej, ceglanej podmurówce. Przykryta dwuspadowym daszkiem z desek, krytym papą. Na drewnianej konstrukcji do zawieszenia dzwonów, od wschodu, umieszczony dzwón gotycki z 1400 r., po środku brak dzwonu, a od zachodu wisi mały dzwón. Dzwonnica w rzucie tworzy prostokąt, a poszczególne jej przesła mają niejednakową szerokość - począwszy od zachodu, gdzie jest największe przesło, poprzez średnie, środkowe aż do najszerszego - od wschodu.
