KOŚCIÓŁ PARAFIALNY  
P.W. ŚW. MIKOŁAJA

XIV w.  
1829 r.

POGORZAŁA WIEŚ

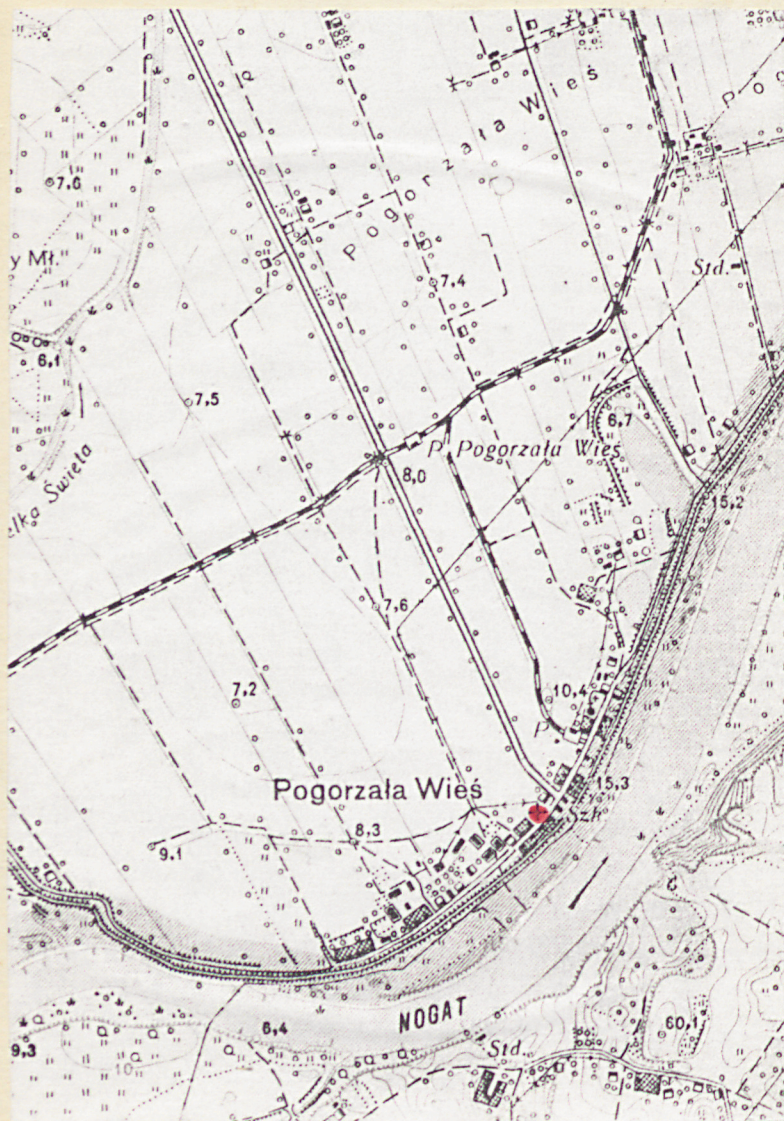
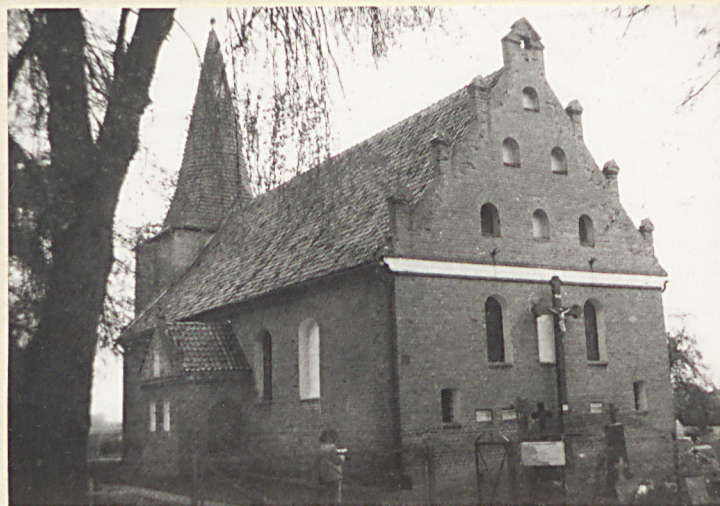
11. Zdjęcia, rzut, przekrój, sytuacja, orientacja

Kościół w otoczeniu starodrzewu, usytuowany w środku wsi, leżącej na północnym brzegu Nogatu, po północnej stronie głównej ulicy przebiegającej przez wieś. Otoczony wraz z cmentarzem przykościelnym, ogrodzeniem z siatki drucianej. Po wschodniej stronie cmentarza przykościelnego plebania wraz z budynkiem gospodarczym.

Budynek wzniesiony na rzucie prostokąta z aneksami. Na osi elewacji północnej wieża, wzniesiona na rzucie kwadratu, mieszcząca w przyziemiu przedsionek. Po stronie zachodniej, w części środkowej elewacji, kruchta wzniesiona na rzucie prostokąta. Nawa jednoprzestrzenna. Prezbiterium węższe z wydzielonymi po bokach, dwoma wąskimi zakrystiami, zamknięte ścianą prostą.

Kościół oparty na rzucie prostokąta, jednokondygnacyjny, nakryty dachem dwuspadowym, zamkniętym od południa trójkątnym szczytem. Do elewacji południowej przylega wieża zbudowana na rzucie kwadratu. sięgająca do 2/3 wysokości dachu nawy, nakryta ośmiobocznym, ostroślupowym, wysmukłym hełmem. W części środkowej elewacji zachodniej, kruchta wzniesiona na rzucie prostokąta, sięgająca do połowy wysokości nawy, nakryta daszkiem dwuspadowym.

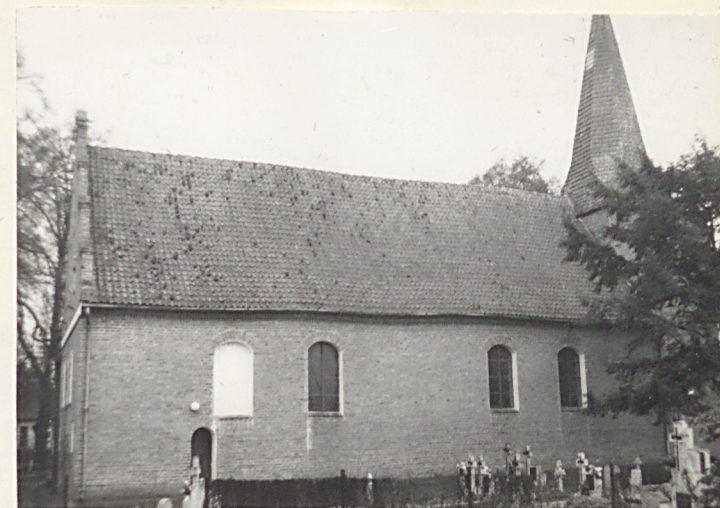
2

1. Widok kościoła od str.pd.-zach.
2. Elewacja wschodnia
3. Elewacja zachodnia
4. Wieża
5. Kruchta
6. Elewacja południowa
7. Naroże wschodnie szczytu.
8. Przyziemie elewacji połudn.
9. Szczyt połudn.
10. Blendy w zach. ścianie kruchty.
11. Dach wieży
12. Drzwi w wieży
13. Drzwi w elewacji wschodniej
14. Drzwi kruchty

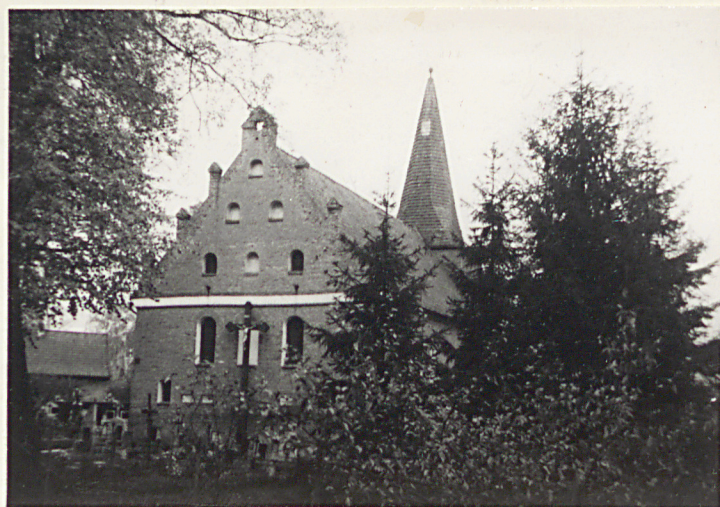
6

południowa - szczytowa, ceglana, trójosiowa, z półkoliście zamkniętą wnęką na osi środkowej, zwieńczona trójkątnym, trójkondygnacyjnym szczytem, oddzielonym od elewacji pasem tynku. Na krawędziach szczytu trzy pary prostycz sterczyn. Szczyt zwieńczony szeroką sterczyną z trójkątnym zwieńczeniem.

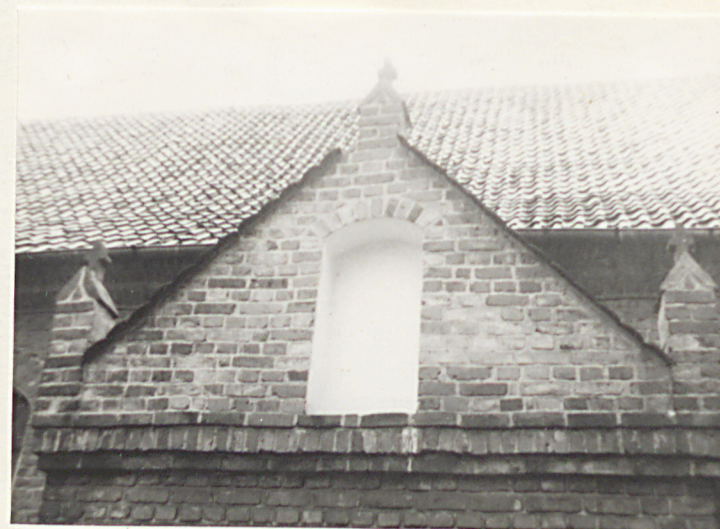
15

15. Szczyt kruchty.
16. Okno w elewacji zachodniej.
17. Okno w elewacji południowej.
18. Okno w wieży.
19. Okno w elewacji południowej
20. Blenda w elewacji zachodniej.
