1 Obiekt

DWOR

3 Miejscowość

L I P I A G O R A

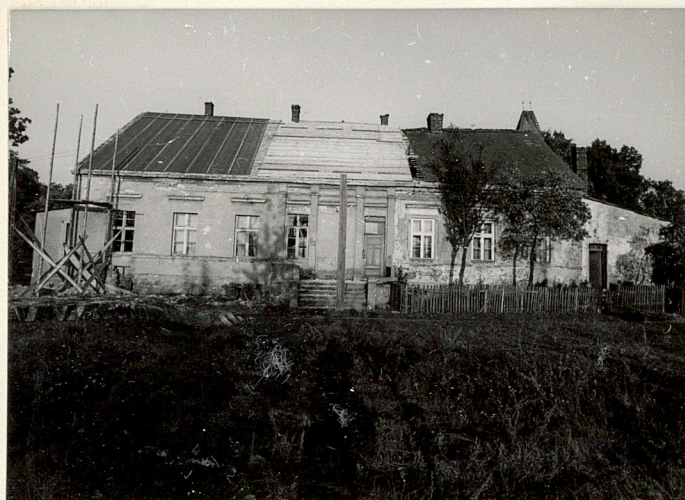
2

Elewacja południowo-zachodnia o jedenastu osiach /dwie osie w przybudówce/ ze śladami profilowanego gzymsu i czterema pilastrami akcentującymi dawne główne wejście /obecnie zamurowane, prowizoryczne drzwi umieszczono asymetrycznie/ do przelotowej sieni. Ślady obramień okiennych z uszakami i nadokiennikami.

1. Widok dworu z północnego wschodu /na pierwszej stronie karty/
2. Dwór. Elewacja południowo-zachodnia.
3. Dwór. Elewacja północno-wschodnia.
4. Dwór. Widok z południowego zachodu.
5. Dwór. Fragment elewacji północno-wschodniej. Nadbudowa piętra nad wejściem ogrodowym oraz wieża widokowa.
6. Fragment elewacji północno-zachodniej. Szczyt budynku.

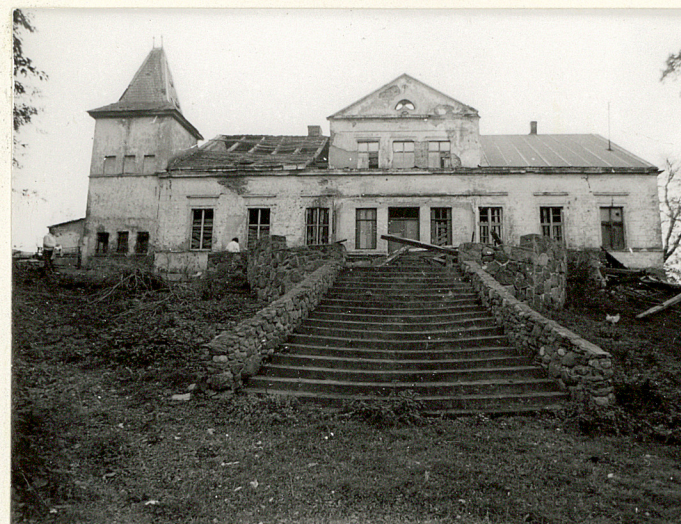
3

- dziewięćosiowa ściana północno-wschodnia z rzędem wysokich prostokątnych otworów okiennych /pierwotnie ośmiopolowych/ w profilowanych tynkowanych obramieniach z uszakami akcentującymi górne naroża i gzymsami nadokiennymi. Dolne krawędzie okien wsparte na prostym gzymsie opaskowym, który pierwotnie obiegał wszystkie elewacje budynku. W dachu, na osi głównej, prostokątna trzyosiowa wystawka zwieńczona trójkątnym szczytem z półokrągłym okienkiem. Trzy prostokątne okna wystawki ujęte tynkowanymi opaskami, krawędzie szczytu obwiedzione profilowanym gzymsiem. U podstawy budynku widoczny rząd okien piwnicznych zamkniętych łukami odcinkowymi. W narożniku południowo-wschodnim wznosi się murowana czworoboczna dwukondygnacyjowa wieża z dwoma wąskimi oknami w parterze.

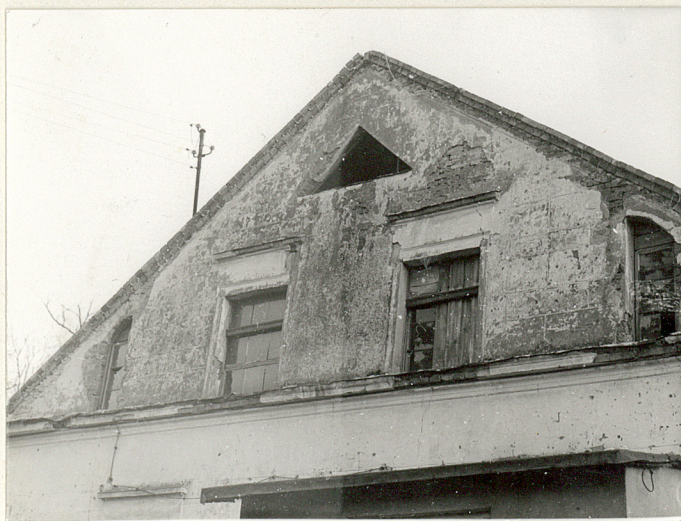
6

Szczytowa ściana północno-zachodnia zachowała podział i skromny wystrój tynkarski: lico muru pokryte boniowaniem, gzyms podokapowy ze ścian wzdłużnych przechodzący do podstawy szczytu. W przyziemiu jedno prostokątne okno. W płaszczyźnie szczytu para okien w profilowanych obramieniach, po bokach których małe okienka przesklepione w formie ćwierćkoli i jedno trójkątne w zwieńczeniu. Przed ścianą mała przybudówka gospodarcza. Elewacja południowo-wschodnia zasłonięta późniejszą przybudówką gospodarczą /kuchnia?/ nad którą widoczne dwa prostokątne okna i okno trójkątne w szczycie.

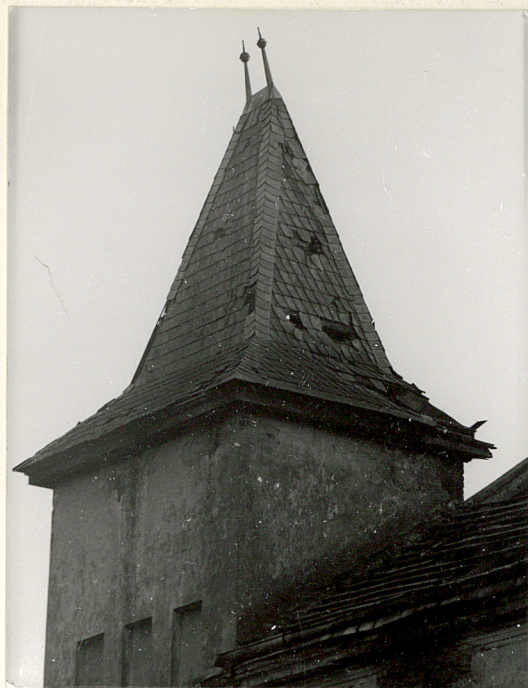
7

7. Zwieńczenie wieży widokowej.
 8. Okno w elewacji północno-wschodniej.
 9. Detal drzwi wewnętrznych - klamka
 mosiężna.

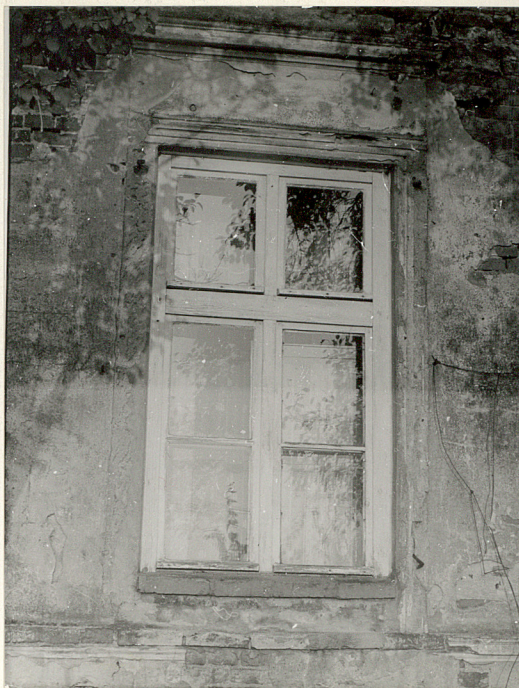
8

2.8. Otwory - przesklepione płasko, /jedynie otwór tympanonu przesklepiony półkoliście oraz górne otwory ścian szczytowych w formie trójkąta równoramienne/ wypełnione /częściowo/ oryginalną skrzynkową dwuskrzydłową i jednoskrzydłową stolarką okienną ze ślaniem i szczeblinowaniem /8 pól w oknach parteru, 6 na piętrze/ oraz dwuskrzydłowym /od półn.-wschodu/ i jednoskrzydłowymi drzwiami płycinowymi.
