**OŚRODEK DOKUMENTACJI  
ZABYTKÓW W WARSZAWIE**  
KARTA EWIDENCYJNA ZABYTKÓW  
ARCHITEKTURY I BUDOWNICTWA

KOŚCIÓŁ RZYM.-KAT. PAR.P.W. ŚW. MARCINA BP

1754r.  
rozbud.1827r.

GWIEŹDZIN

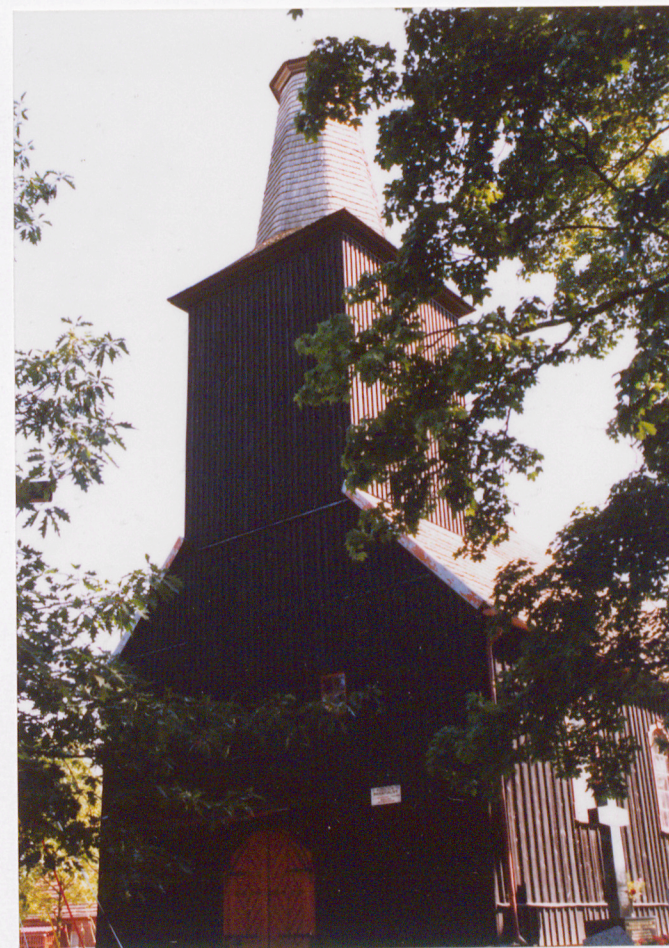
**Elewacja zachodnia** 1-osiowa. Na osi prostokątny otwór drzwiowy zamknięty łukiem pełnym, osłonięty daszkiem pulpitowym. Nad otworem drzwiowym 2 małe otwory okienne o wykroju zbliżonym do kwadratu, rozmieszczone symetrycznie.

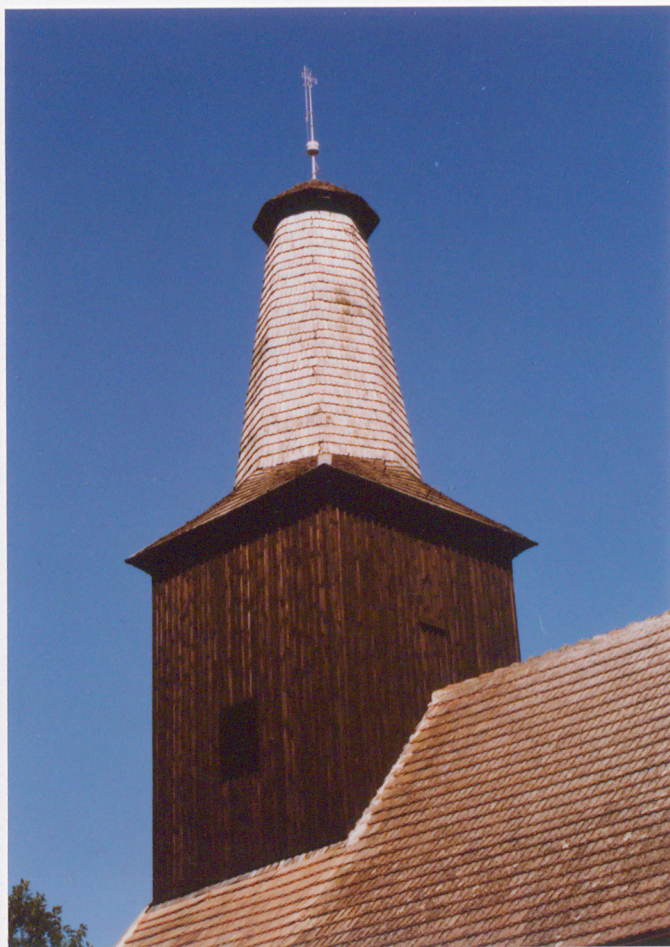
2.

**Bryła** rozczłonkowana. Kościół I-kondygnacyjny z wtopioną w korpus II-kondygnacyjną wieżą. W zakrystii wejście do nie spenetrowanych krypty. Korpus nakryty dachem 2-spadowym, prezbiterium 5-spadowym, wieża 4-spadowym dachem przechodzącym w 8-boczny hełm, zakrystia dachem pulpitowym, kruchta 2-spadowym.

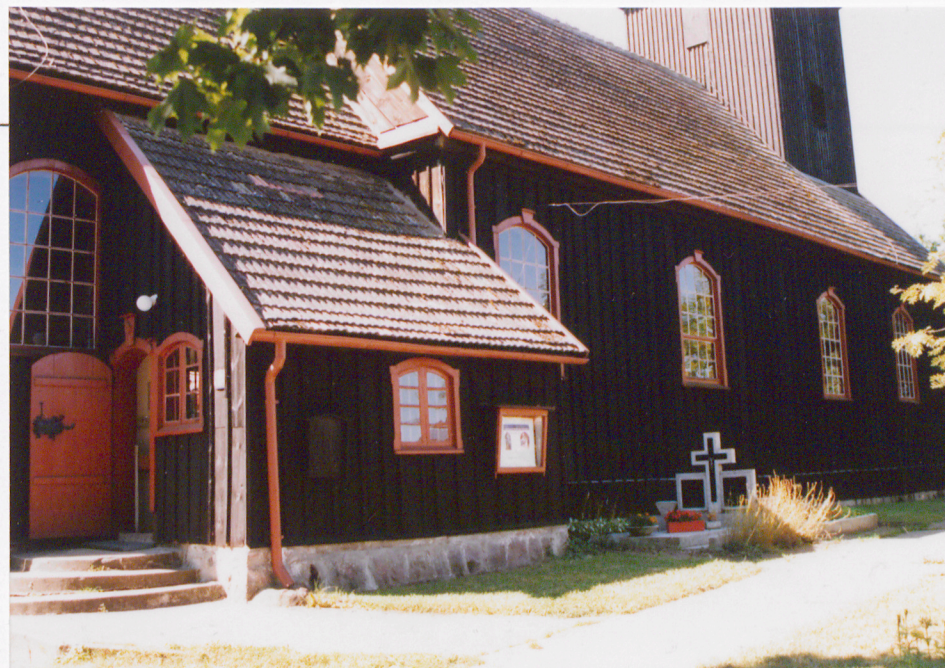
3.

**Elewacja północna** 6-osiowa. Na 1 osi prezbiterium – otwór okienny duży o wykroju wydłużonego prostokąta, ujęty drewnianą opaską z uszakami i kluczem. Na 2 osi zakrystia – otwór okienny mały o wykroju zbliżonym do kwadratu w

opasce z uszakami i kluczem. Na 3-6 osi nawa – otwory okienne jak w prezbiterium.

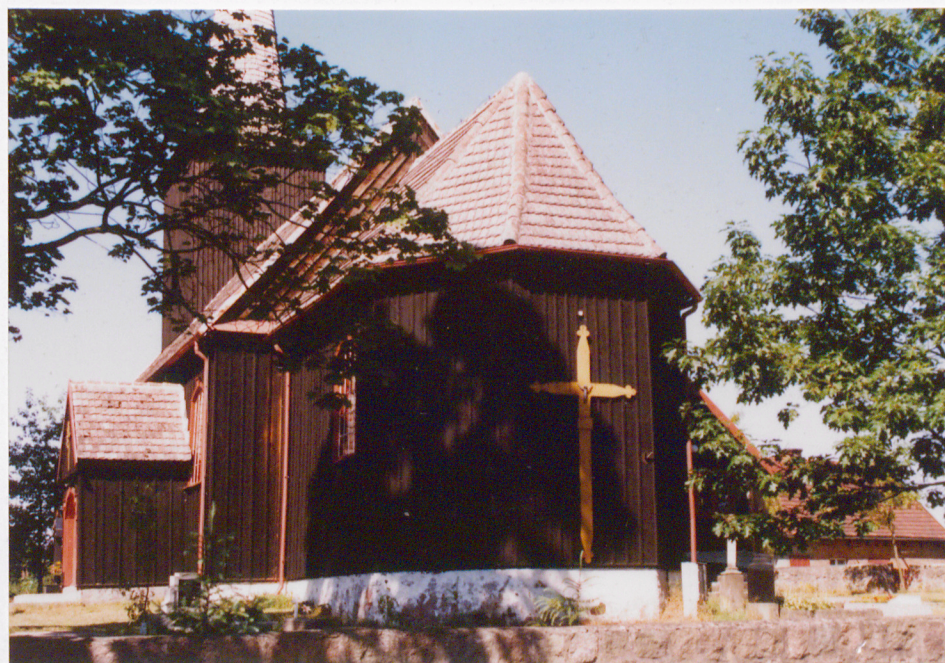
4.

**Elewacja wschodnia** 2-osiowa. Na 1-2 osi zakrystia. Na 1 osi prostokątny otwór drzwiowy zamknięty łukiem odcinkowym, ujęty portalem w formie prostej opaski z uszakami kluczem oraz ściętymi sterczynami; klucz i sterczyny ozdobione rombami. Na 2 osi mały otwór okienny o wyrozu zbliżonym do kwadratu w opasce z uszakami i kluczem.

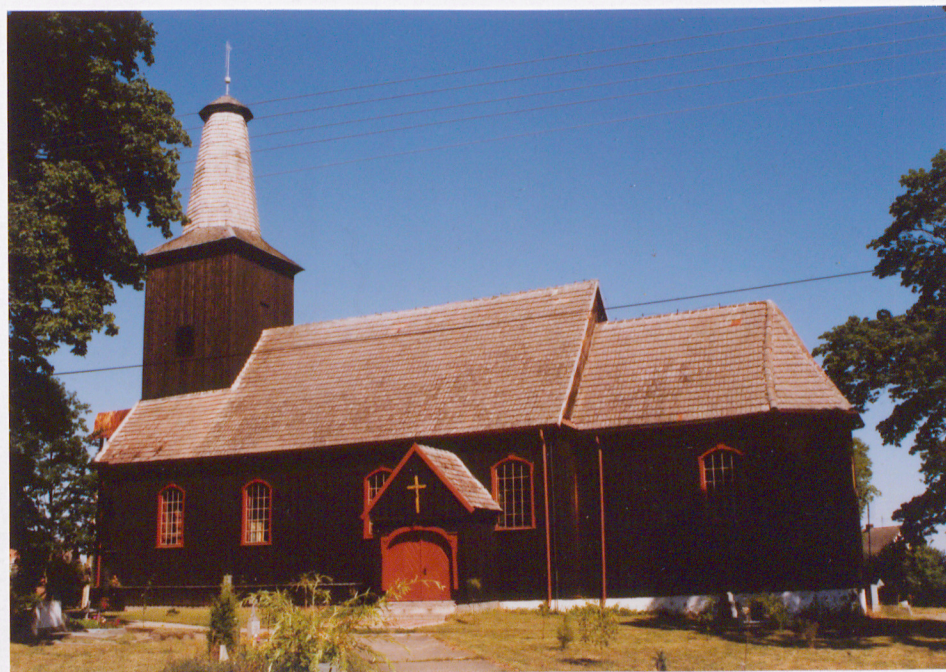
5.

**Elewacja południowa** 6 osiowa. Na 1-3 i 5 osi nawa – otwory okienne jak w elewacji północnej. Na 4 osi kruchta – otwór drzwiowy prostokątny zamknięty łukiem koszowym, ujęty prostym portalem w formie opaski z uszakami i ściętymi sterczynami ozdobionymi rambami, w kluczu prostokątna płycina. Na 6 osi prezbiterium – otwór okienny jak w elewacji północnej.

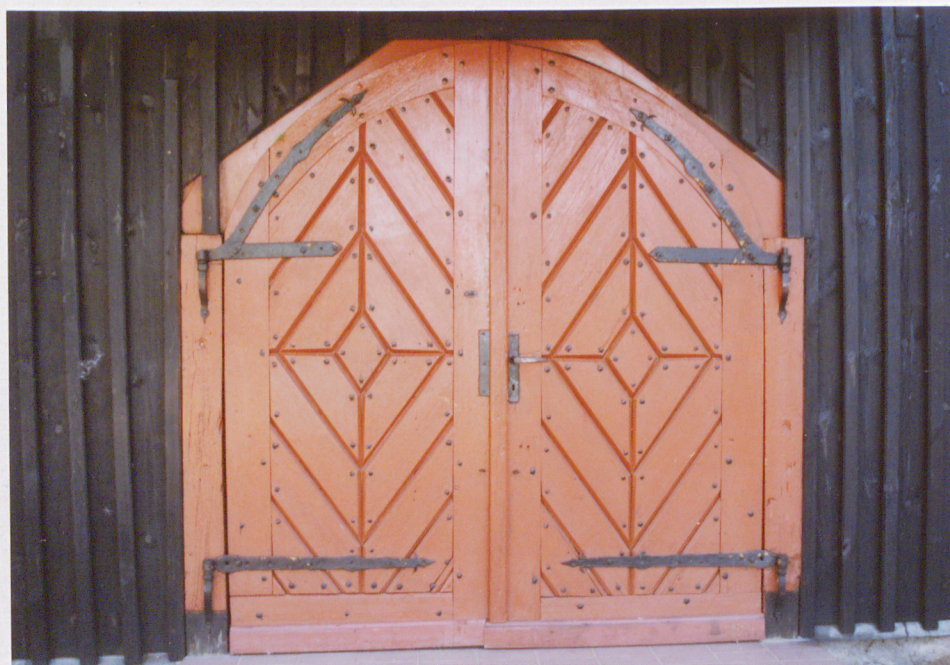
6.

**Drzwi zew.** drewniane, deskowo-spągowe: zachodnie, 2-skrzydłowe, opierzone romboidalnie ułożonymi deskami, zawiasy pasowe z hakiem, górne rozgałęzione, kute, szyldzik prostokątny, klamka prosta, zamek baskwilowy; południowe do kruchty, 2-skrzydłowe, opierzone romboidalnie ułożonymi deskami, zawiasy pasowe z hakiem, kute, szyldzik i klamka j.w., zamek puszkowy; wschodnie do zakrystii, 1-skrzydłowe, zawiasy pasowe z hakiem, kute, szyldzik w kształcie dwóch kół-górne mniejsze, zakończony sercowato, kuty, klamka w kształcie liścia od wewnątrz i zwiniętego liścia na zewnątrz, kuta; zamek puszkowy z okuciami w kształcie 3 liści i rybiego ogona, kowalskiej roboty.

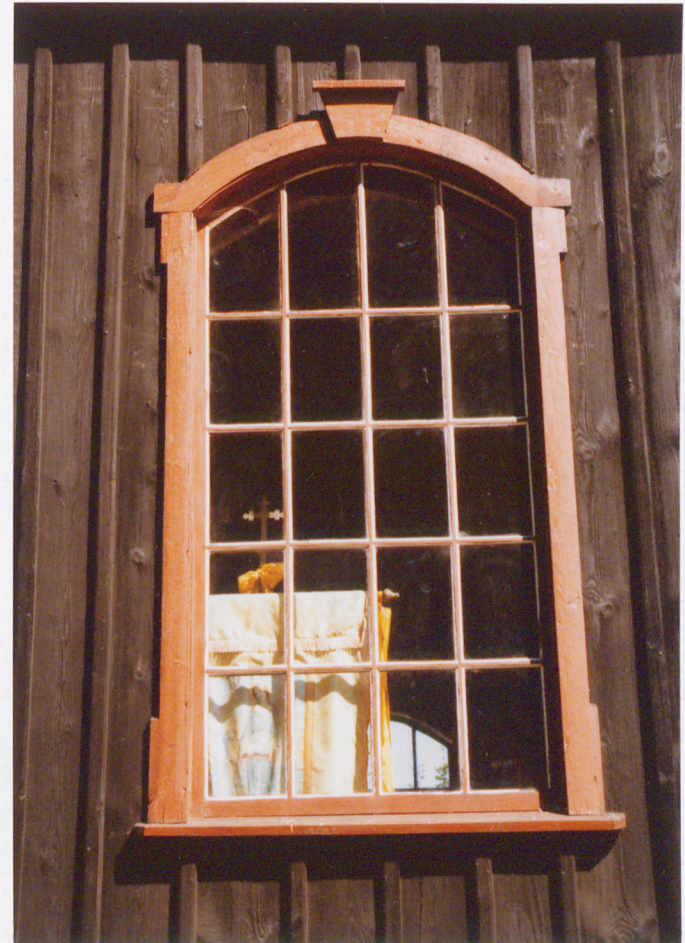
12.

**Okna** drewniane, ościeżnicowe, pojedyncze, 1- dzielne, 1-poziomowe, wielokwaterowe, nieuchylne, wymieniane współcześnie oraz 2-dzielne, 1-poziomowe, uchylne, zawiasy kątowe.

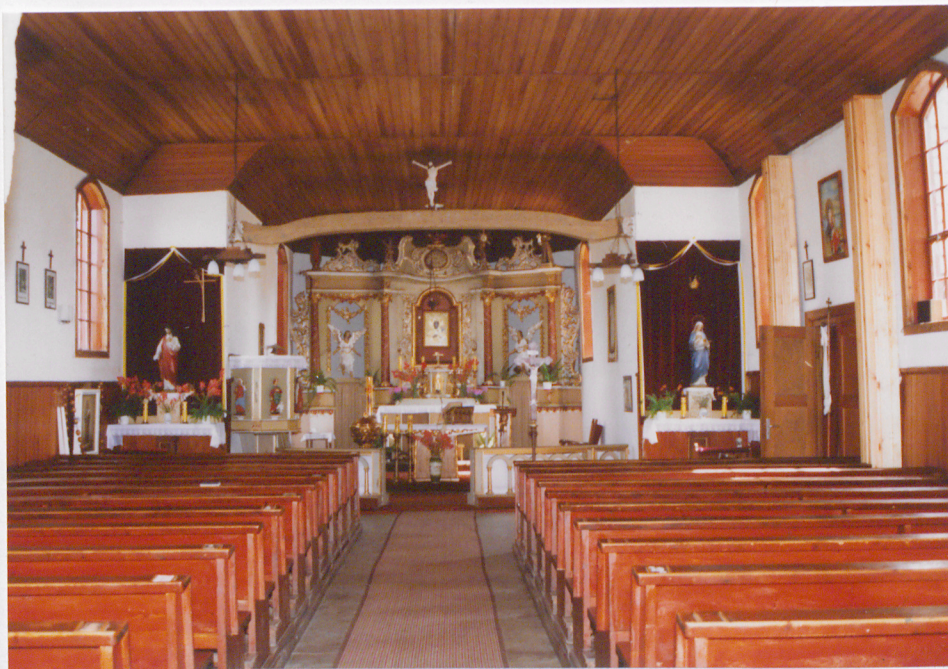
13.

**Wypożażenie:** ołtarz gł. z poł. XVIIIw., ambona z 2 poł.XVIIIw., chrzcielnica z k.XVIIIw., empora organowa z k.XVIIIw., prospekt organowy z poł.XIXw., krucyfiks na zewnętrznej ścianie prezbiterium z XVIIw.?, krucyfiks na belce tęczowej z 2 poł.XVIIIw., dzwony z XVw. I 1894r. (barokowe rzeźby stojące pierwotnie w oknach kościoła znajdują się obecnie w muzeum człuchowskim).

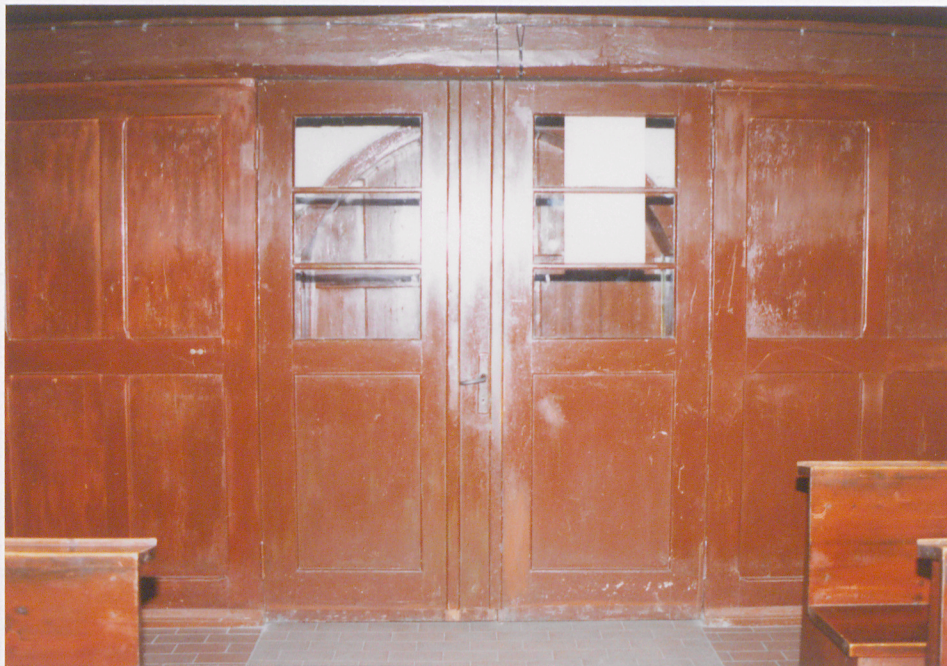
15.

**Drzwi wew.** drewniane, ramowo-płycinowe : z kruchty zachodniej do nawy, 2-skrzydłowe, skrzydła 2-płycinowe, płyciny równe o wykroju wydłużonego prostokąta – górne szklone, zawiasy czopowe, szyldzik i klamka proste; na schody, 1-skrzydłowe, 3 równe płyciny o wykroju leżącego prostokąta, zawiasy czopowe; z kruchty pd. do nawy, współczesne, 2-skrzydłowe; z zakrystii do nawy, 1-skrzydłowe, 4 równe płyciny o wykroju wydłużonego prostokąta, od strony zakrystii zakończone łukami nadwieszonymi, zawiasy esowe z hakiem, zasuwka.
