POMORSKIE

KOŚCIÓŁ P.W. ŚW.FRANCISZKA Z ASYŻU

ok.poł.XVII w.

OLSZANOWO

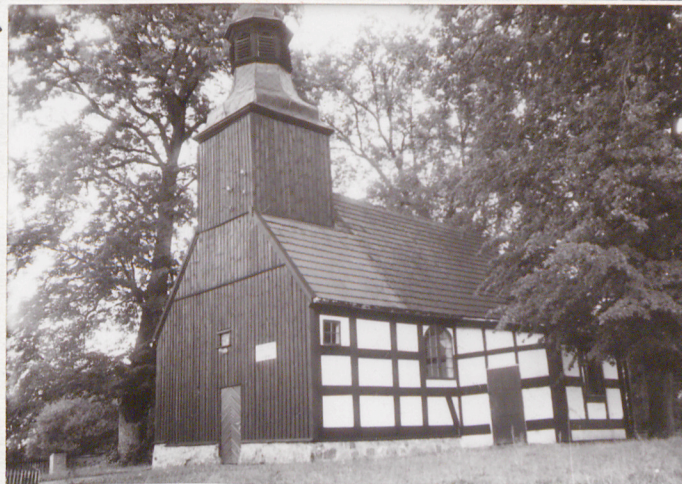
2.

ELEWACJA SZCZYTOWA ZACHODNIA I POŁUD-  
NIOWA Z ZAKRYSIĄ W PRZYBUDÓWCE

FASADA jednoosiowa, symetryczna, opierzona deskami, dwukondygnacyjna. Kondygnację pierwszą stanowi szczyt zachodni korpusu kościoła z symetrycznie umieszczonymi jednoskrzydłowymi drzwiami prostokątnymi, opierzonymi klepkami ułożonymi "w jodełkę". Nad drzwiami, w pewnej odległości przeprute prostokątne okno. Kondygnację drugą stanowi jednokondygnacyjny korpus wieży zwieńczony gruszkowatym hełmem z iglicą. W widoku od strony południowej zachodnia elewacja zakrystii jednoosiowa z wejściem w przyziemi z drzwiami jednoskrzydłowymi, prostokątnymi. Zakrystia przykryta dachem jednospadowym.

ELEWACJA POŁUDNIOWA 4 osiowa, asymetryczna. Na 3 osi wysunięty korpus zakrystii. Elewacja nawy artykułowana rytmem 8 słupów i dwoma rzędami rygli oraz podwaliną i oczepek. Przy narożniku zachodnim przeprute małe, prostokątne okno. Po obu stronach zakrystii przeprute dwa okna z półkolistymi nadprożami. Ostatnie przeszło ściany od strony wschodniej wzmocnione skośnym zastrzałem. Elewacja korpusu zakrystii artykułowana rytmem 4 słupów i rzędem 2-ch rygli oraz podwaliną i oczepek. Pośrodku przeprute prostokątne okno.

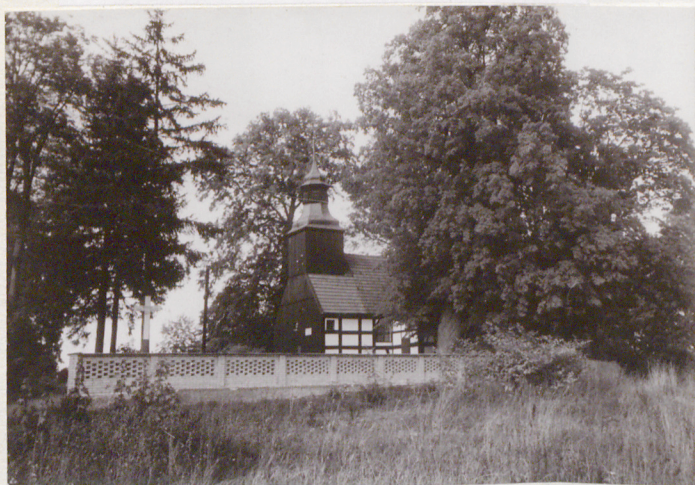
4.

WIDOK OGÓLNY OD POŁUDNIOWEGO-ZACHODU

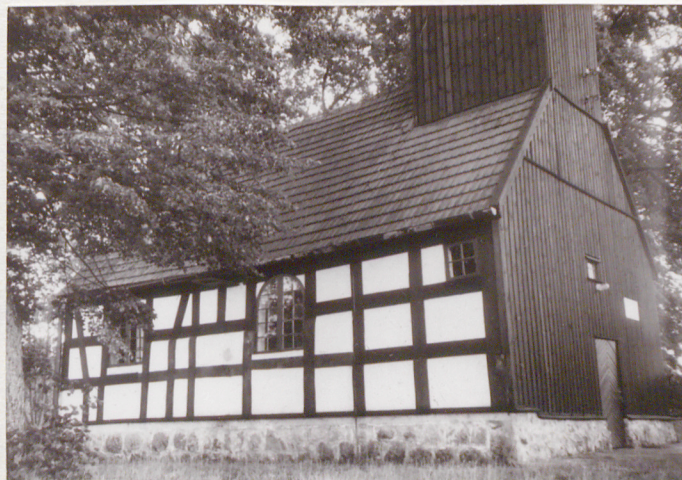
3.

ELEWACJA POŁNOČNA I SZCZYTOWA ZACHODNIA

ELEWACJA PÓŁNOCNA 3 osiowa, asymetryczna, artykułowana rytmem 10 słupów pionowych i 2 rzędami rygli oraz podwaliną i oczepek. Pierwsze przeszło ściany od strony wschodniej wzmocnione zastrzałem, w trzecim słup dodatkowy, sięgający od przyciesi do drugiego rzędu rygli, w trzecim fachu, pod dachem krótki zastrzał. W sąsiednim przęśle, między drugim rzędem rygli a oczepek fach przedzielony pionowo słupkiem. Ścianę przeprowadzają dwa okna z półkolistymi nadprożami i małe, prostokątne okno przy narożniku zachodnim,

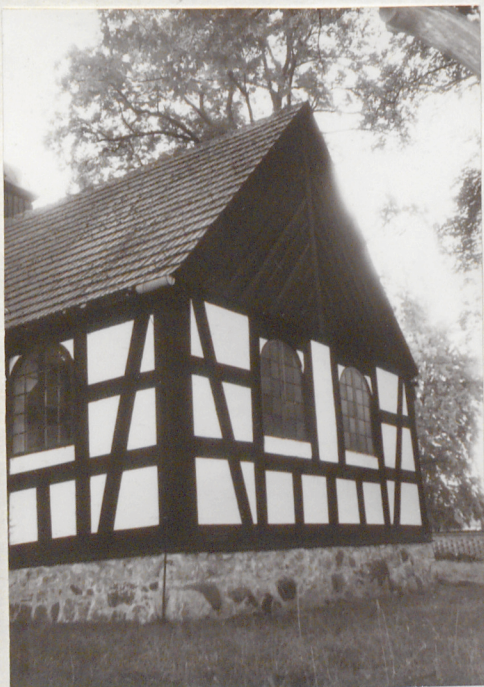
4.

ELEWACJA SZCZYTOWA WSCHODNIA

ELEWACJA WSCHODNIA 2 osiowa, symetryczna o zróżnicowanej konstrukcji. Ściany korpusu kościoła artykułowana w partii dolnej /podokiennej/ rytmem 7 słupów, z których po dwa skrajne idą na całą wysokość ściany. W partii na wysokości okien występuje rytm 6 słupów. Skrajne przeszła ściany wzmocnione są dwoma skośnymi zastrzałami. Elewacja przepruta jest dwoma oknami z półkolistymi nadprożami. Szczyt dachowy opierzony deskami, ułożonymi "w jodełkę" z pionową deską pośrodku. Styki desek uszczelniają listwy. Opierzenie szczytu nowe.

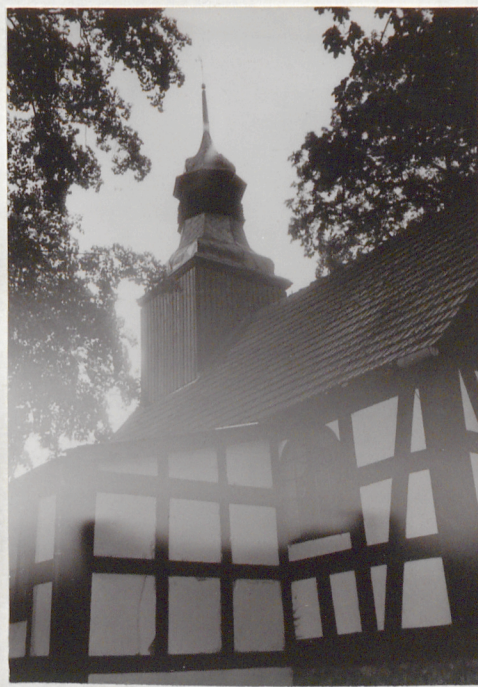
5.

FRAGMENT ELEWACJI POŁUDNIOWEJ Z PRZYBUDÓWKĄ

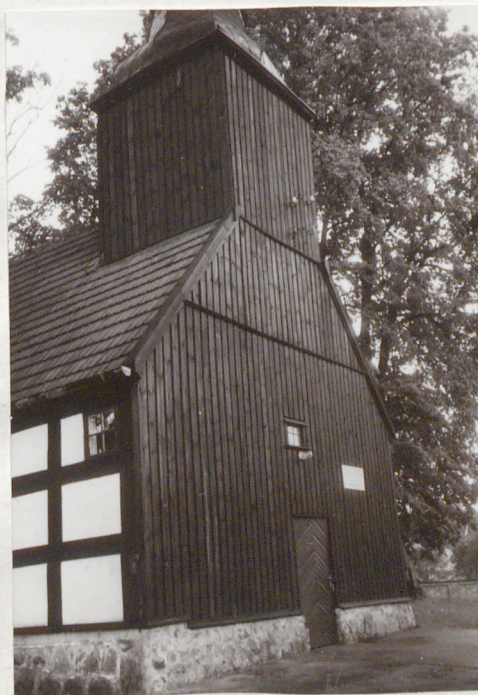
6.

ELEWACJA SZCZYTOWA ZACHODNIA Z WEJŚCIEM

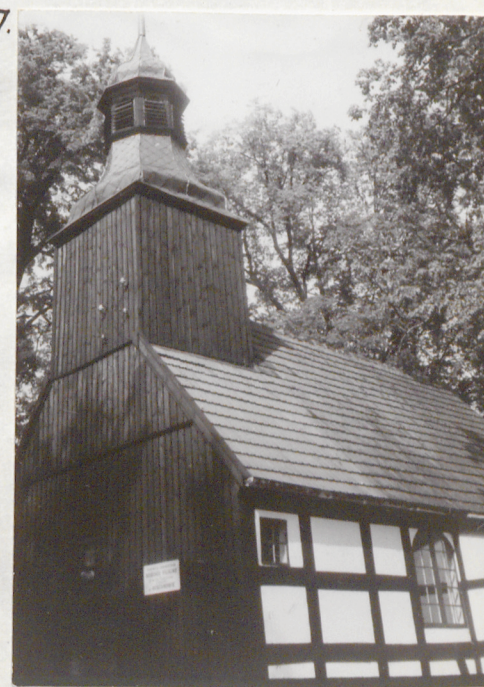
7.

FRAGMENT ELEWACJI ZACHODNIEJ I POŁUDNIOWEJ Z WIEŻĄ

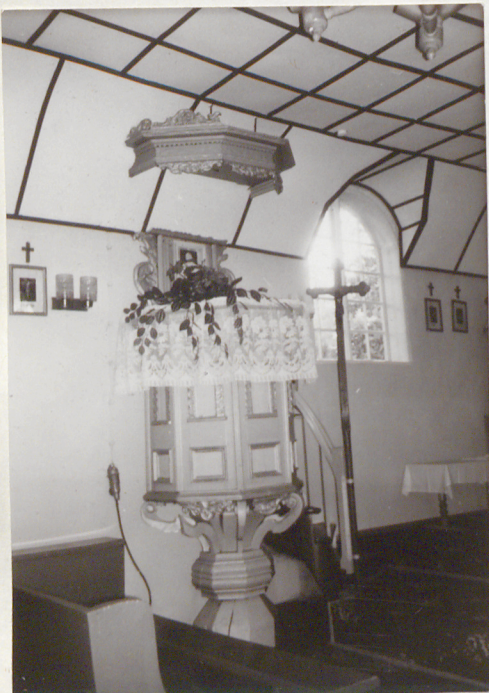
8.

WNĘTRZE - AMBONA

Ambona późnobarokowa. Korpus sześcioboczny, płycinowy, wsparty na grubej, trójczołowej, profilowanej nodze. Nad amboną sześcioboczny baldachim o profilowanym gzymsie. Na ambonę wiodą schodki zabiegowe z balustradą o prostych tralkach z profilowaną poręczą.

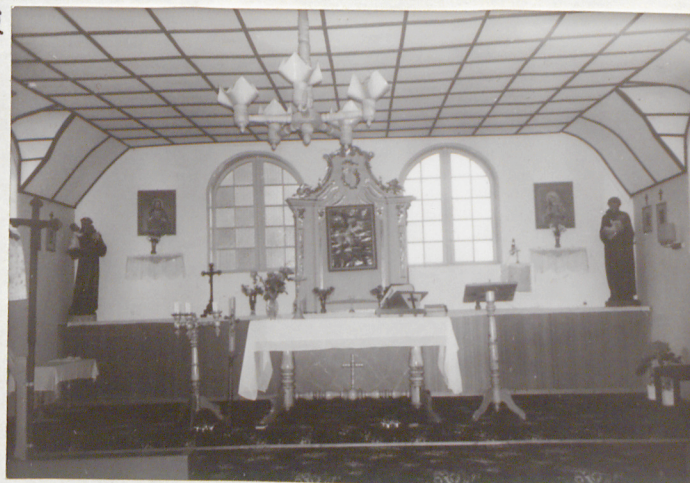
9.

WNĘTRZE - WIDOK NA OŁTARZ

WYPOSAŻENIE - Centrum wyposażenia części liturgicznej stanowi późnobarokowy ołtarz, który jest bogatą, architektoniczną oprawą obrazu, przedstawiającego zdjęcie z krzyża. Ołtarz opiera się na współczesnej konsoli przyściennej, idącej przez całą szerokość kościoła. W narożnikach postacie w pełnej rzeźbie świętych w strojach franciszkańskich z dzieciątkiem na ręku. Mensa współczesna w formie stołu na dwóch profilowanych nogach.

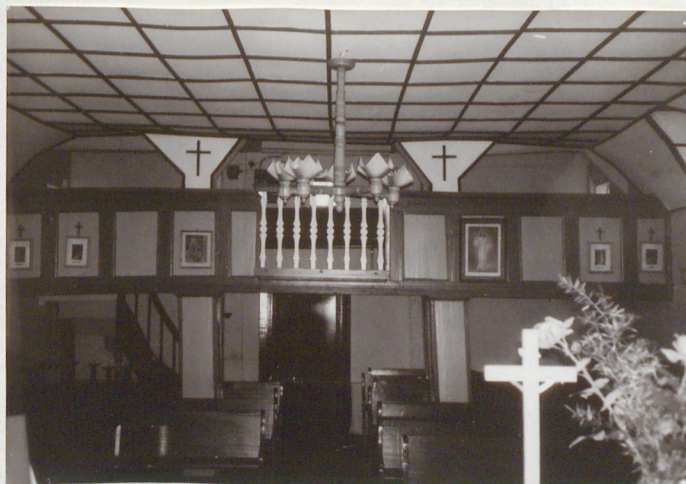
10.

WNĘTRZE - WIDOK NA CHÓR MUZYCZNY

Chór muzyczny idący przez całą szerokość kościoła, przy ścianie zachodniej. Balustrada płycinowa. W części środkowej istnieje prześwit zamknięty bogato profilowanymi tralkami. Dzwon barokowy, odlany w 1771 roku w Szczecinie z inskrypcją fundatora i datą. Pozostałe elementy wyposażenia - droga krzyżowa, obrazy świętych, ławki są współczesne.
