1. Obiekt

CHAŁUPA NR 3

2. Czas powstania
przeł. XVIII/XIX w.

3. Miejscowość
PIENIEŻNICA

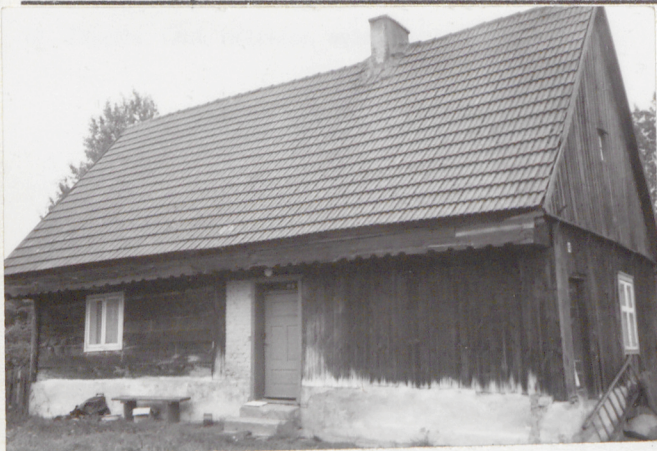
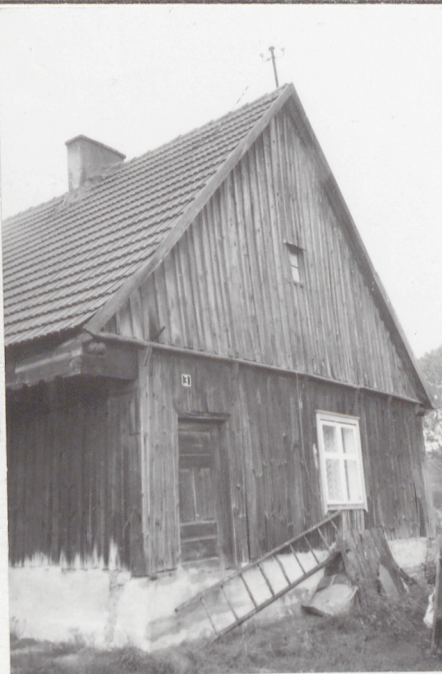
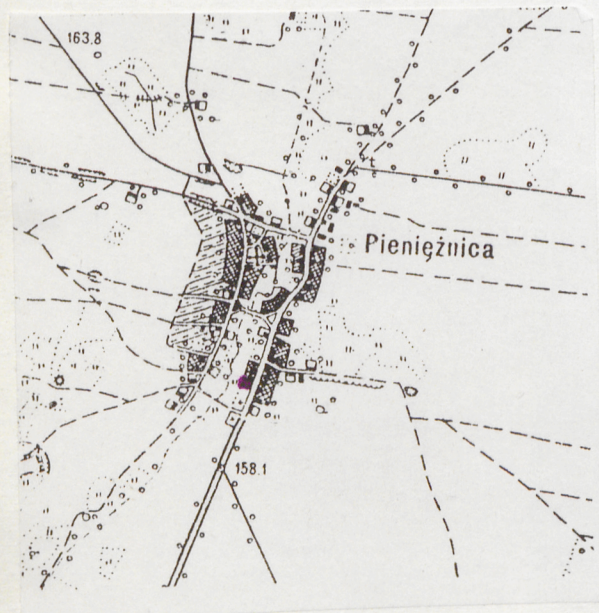
Bryła - wymiary: długość - 12,20 m., szerokość - 7,00 m., wysokość całkowita 6,60 m. wysokość dachu - 4,20 m., wysokość ścian - 2,40 m.

Rzut przyziemia oparty na planie prostokąta. Budynek szerokofrontowy, asymetrycznie dwudzielny, dwutraktowy, jednokondygnacyjny, podpiwniczony. Główne wejście w ścianie licowej od podwórza, dodatkowe w szczycie od strony drogi.

Układ wnętrza - przy wejściu głównym sieni, kontaktująca się z sienią narożną, przyszczytową. Za sienią w drugim traksie kuchnia, po stronie zachodniej dwie izby, po wschodniej izba jedna.

Fundament z kamieni łupanych, wtórnie zwieńczony ceglami. Ceglami zastąpiono również fragmenty wypróchniałej przyciesi.

Ściany obwodowe zrębowe, węgły łączone "na obłap" bez ostatków. Połowa ściany frontowej i ściany szczytowe oszalowane pionowo, na styku desek przybite listwy.
c. dalszy na wkładce

| | | 20. Najpilniejsze postulaty konserwatorskie Budynek wymaga remontu kapitalnego pod nadzorem konserwatorskim. Chałupa stanowi unikalny przykład zanikającego już w XIX wieku budownictwa zrębowego. Przekroje belek zrębu wynoszące około 0,30, 0,40 m. świadczą o wieku budynku. Na uwagę zasługuje znaczne wysunięcie belek stropowych tworzących nadwieszony okap. c.dalszy na wkładce. | |

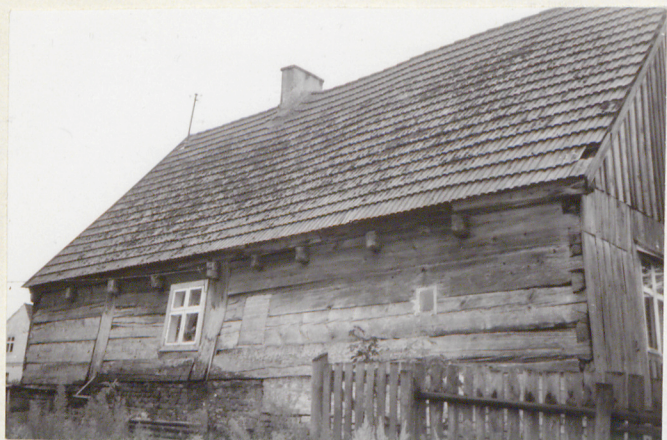
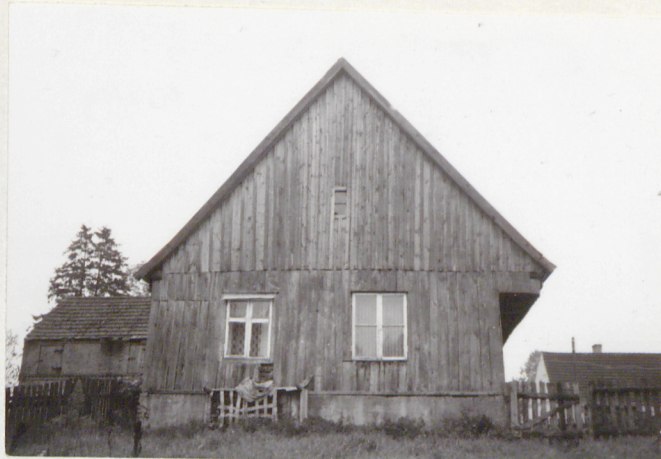
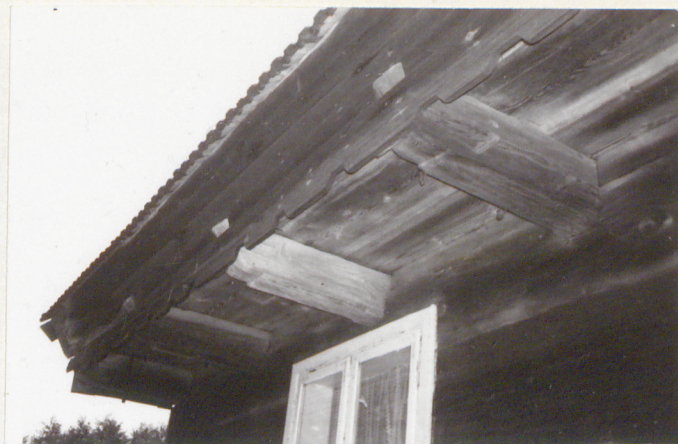
Od strony podwórza belki stropowe wysunięte około 0,90 m. tak, że dach tworzy okap. Końce belek są profilowane. Ich czoło osłania deska mocowana na kołki, profilowana faliście.

Okap znajduje się od strony podwórza. Rzadko spotykanym zdobnikiem jest profilowana deska osłaniająca czoła krokwi. Szczególnie interesujący jest układ wnętrza z dodatkowym wejściem w narożniku ściany szczytowej od strony drogi. Ten układ nawiązuje do typu chałupy wąskofrontowej z podcieniem narożnym i izbą przednią od strony szczytu, która mogła być przeznaczona dla dziadków. Chałupa stanowi przykład przechodzenia domu wąskofrontowego w szerokofrontowy.
