1. Obiekt

DOM PODCIENIOWY

1803 rok

MARYNOWY

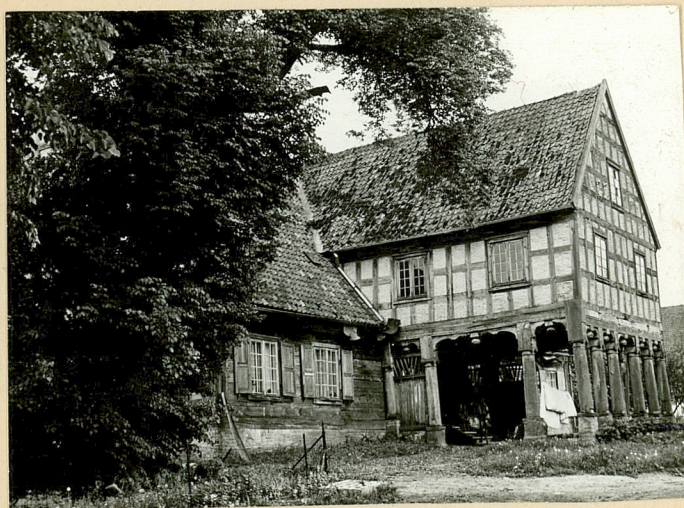
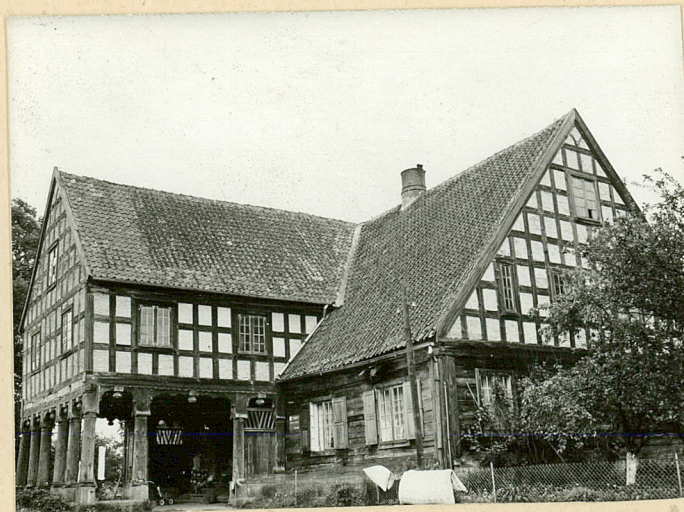
11. Zdjęcia, plan sytuacyjny, rzuty

Dom podcieniowy częściowo podpiwniczony usytuowany kalenicowo do ulicy, parterowy drewniany konstrukcji zrębowej na podmurówce z cegły - zewnętrznie otynkowanej. Na środkowej osi ściany frontowej ganek podcieniowy wsparty na dziesięciu kolumnach i o dwu półkolumnach w narożnikach. Ganek konstrukcji szkieletowej wypełnionej cegłą. Ściana frontowa 8-osiowa, ściana tylna 6-osiowa. Ściany szczytowe - trójosiowe. Układ pomieszczeń we wnętrzu dwutraktowy z sienią przelotową umieszczoną na środkowej osi. W sieni w pierwszym trakcie schody zabiegowe z ozdobną deskową balustradą. Otwory okienne prostokątne obwiedzione płaskimi deskowymi opaskami. Okna posiadają deskowe okiennice. Stolarstwo okienne dwuskrzydłowe z podziałem na małe prostokątne kwatery. Drzwi frontowe dwuskrzydłowe deskowe z podziałem na prostokątne ozdobnie profilowane płyciny. Drzwi frontowe poprzedzone deskowymi schodami flankowane kolumnami zwieńczonymi nadprożem. Kolumny podpierające ganek oraz flankujące drzwi wzniesione na cokolikach i zwieńczone wolutowymi głowicami. Między głowicami kolumn ozdobnie wycięte zastrzały, spięte ozdobnymi zwornikami. W ganku na belce czołowej ujęty ozdobnym snyeerskim szlaczkiem napis z datą 1803. W nadprożu drzwi belkowania z fryzem w którym szereg inicjałów z datą 1803. W nadprożu fryzy kostkowe i roślinne. W pomieszczeniach mieszkalnych na parterze wbudowane w ścianę szafy ubraniowe. W kuchni szafki kuchenne. Po prawej stronie sieni piec chlebowy. Ściany szczytowe domu konstrukcji szkieletowej wypełnionej cegłą. Więzba dachowa drewniana konstrukcji krokwiowo-płatwiowej na stolcach z pośrednią jetką. Dom kryty jest dwuspadowym dachem pokrytym dachówką holenderką.

4. Kubatura	15. Powierzchnia użytkowa	16. Przeznaczenie pierwotne	17. Użytkowanie obecne
980 m ³	240 m ²	mieszkalne	mieszkalne
8. Prace budowlane i konserwatorskie, ich przebieg i dokumentacja		19. Stan zachowania (fundamenty, ściany zewnętrzne, ściany wewnętrzne, sklepienia, stropy, konstrukcje dachowe, pokrycie dachu, wyposażenie i instalacje)	
0. Najpilniejsze postulaty konserwatorskie			
20.VIII 81 Dom podcieniowy wymaga przeprowadzenia gruntownego remontu
