Dom Kultury

Kartuzy

Kartuzy,
ul. Gdańska 15

GDAŃSKA 15 - DOM KULTURY

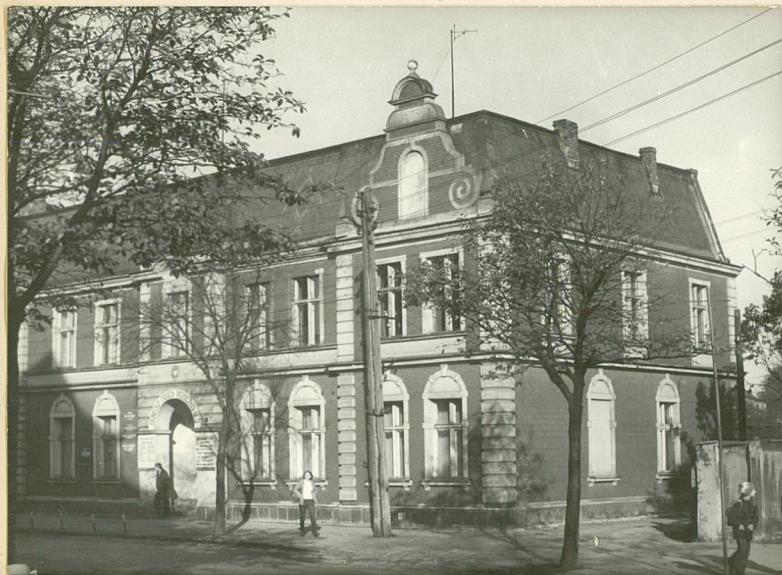
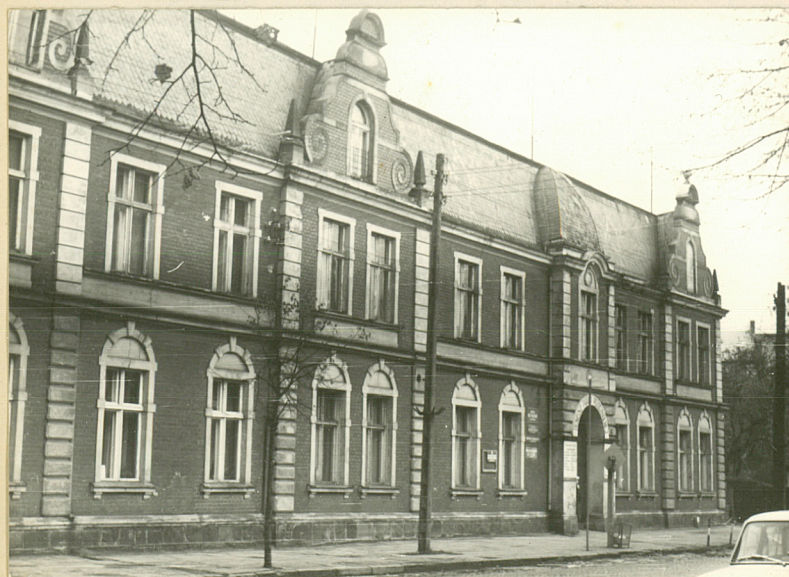
11. Zdjęcia, plan sytuacyjny, rzuty

Budynek usytuowany w północnej pierzei ul. Gdańskiej.

Obiekt 2-kondygnacyjny, murowany, podpiwniczony, elewacja frontowa poł. udniowa. Fundamenty i ściany piwnic z cegły i kamienia, ściany z cegły pełnej.

Elewacje z cegły licowanej, naroża boniowane z kamienia, dach 2 spadowy konstrukcji drewnianej kleszczowo-płatwiowej kryty łupkiem.

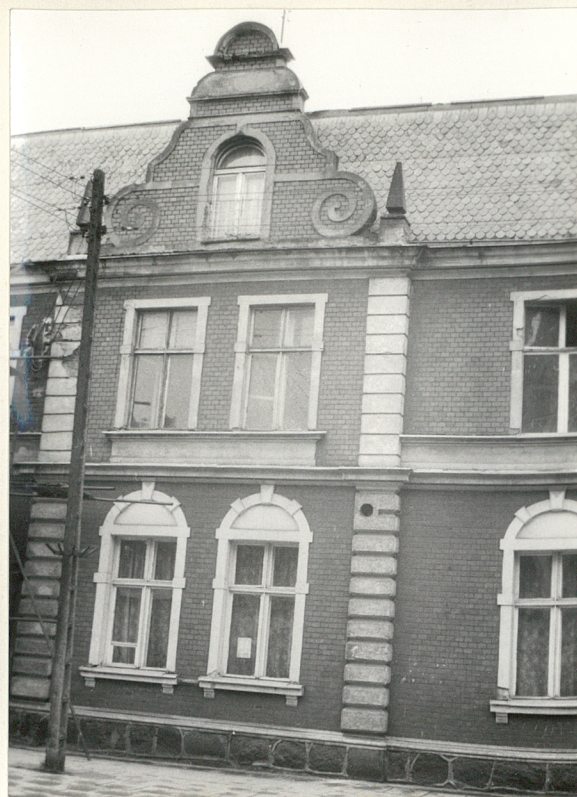
1. Widok ogólny od str. pld.-wsch.
 2. Fragment elewacji frontowej-ryzalit w części zach.
 3. Elewacja szczytowa wschodnia.
 4. Elewacja północna od str. podwórza.

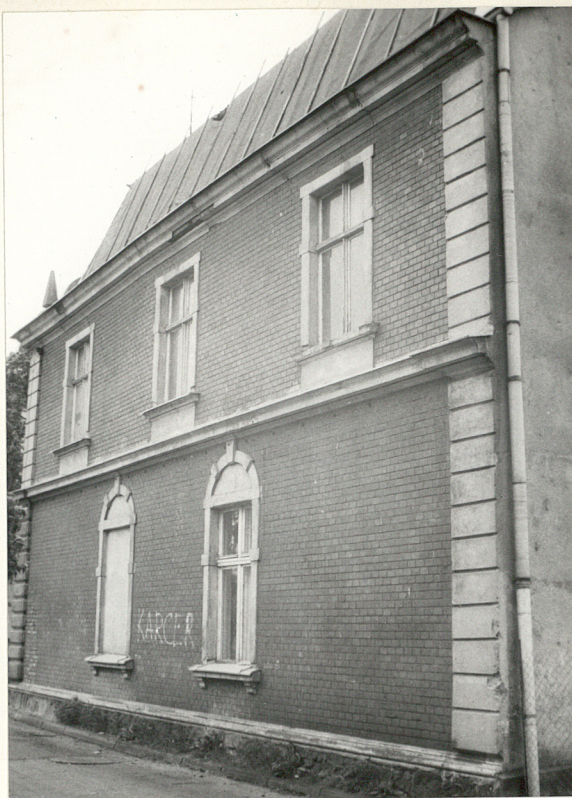
3.

Elewacja boczna-wschodnia-w parterze dwuosiowa-blenda okna i okno zwieńczone półkolistą opaską, w poziomie piętra trójosiowa-trzy okna prostokątne. Narożniki flankowane boniowanymi pilastrami.

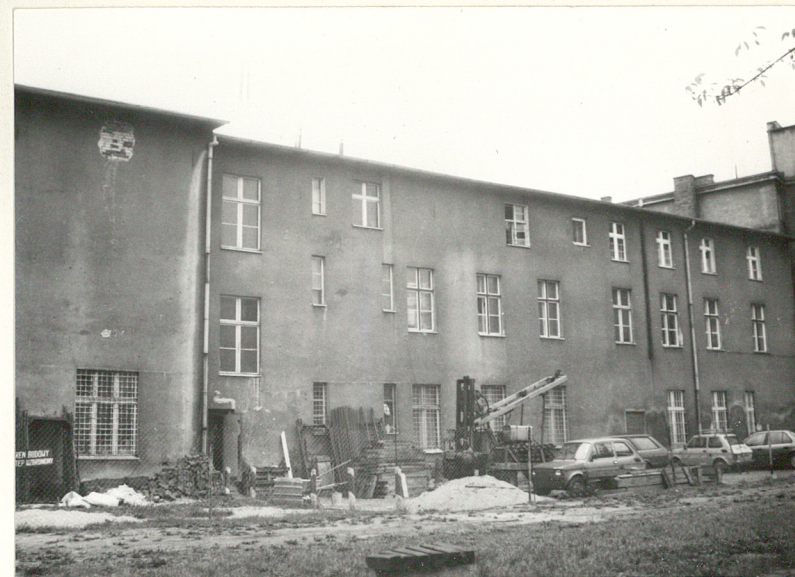
4.

Elewacja północna-od str. podwórza -zupełnie bezstylowa, trzykondygnacyjna, otynkowana. W części wschodniej nieco wysunięty ryzalit. Okna prostokątne, brak wyraźnej osiowości.

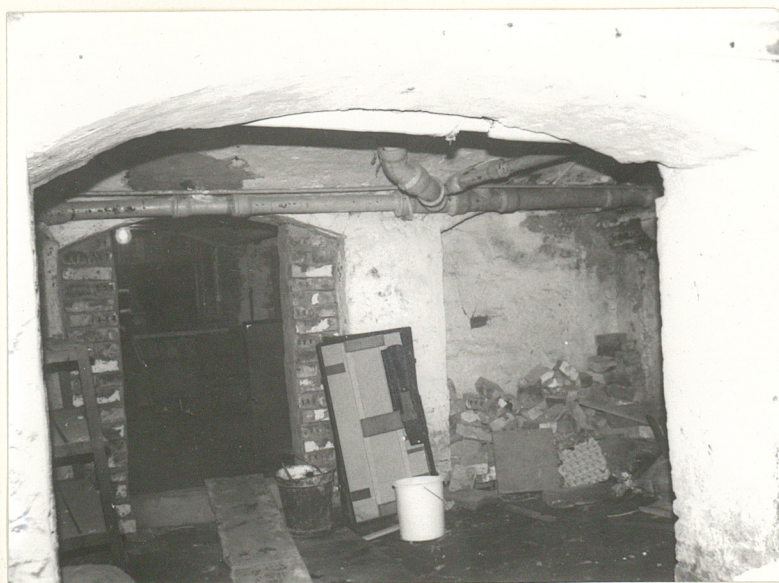
5. Piwnica
 6. piwnica
 7. Schody do piwnicy
 - 8, 9, 10- klatka schodowa
 11. Strop na parterem w sali tanecznej/odkryte belki przed
położeniem podłogi.
 12. Sala taneczna-widok ogólny

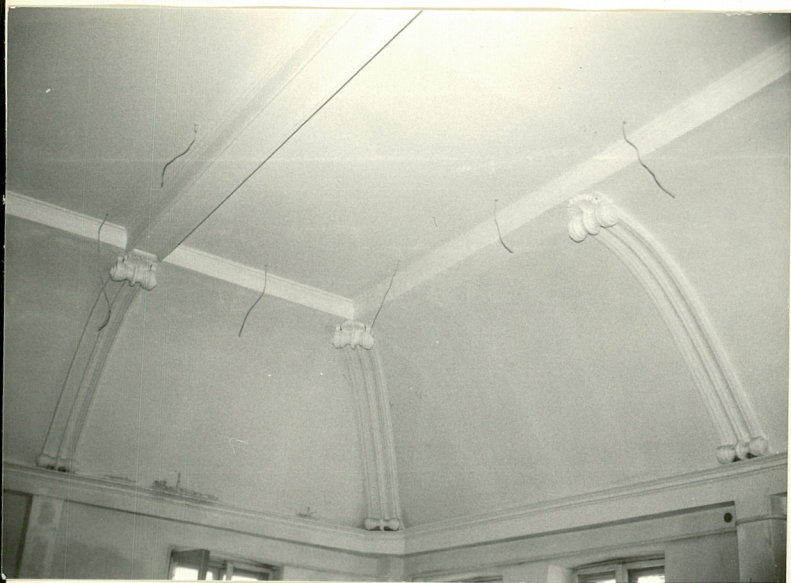
13

13. Strop nad salą taneczną.
 14. Ozdobny zwornik w sklepieniu sali tanecznej.
 15. Konstrukcja sklepienia nad salą taneczną.
 16. Fragment więźby dachowej i sklepienie sali tanecznej.

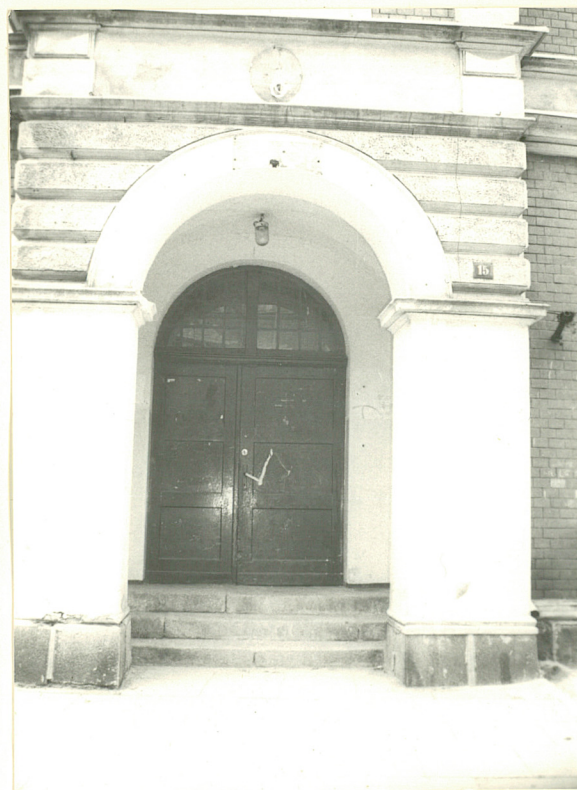
- dwuosiowe. Na osi piątej licząc od str. prawej ryzalit skcentujący wejście do budynku. Boniowanie ościeża wejścia zostało zlikwidowane-filary są obecnie gładkie. Łuk wiążący wejście obwiedziony opaską wykonaną w tynku. Okno na piętrze nad wejściem zwieńczone ozdobną płyciną. Gzyms okapowy nad oknem wygięty w łuk. Nad wejściem w połaci dachu daszek w formie części kulistej kopuły. Dach pokryty łupkiem z ozdobnym ornamentem z łupku w kolorze czerwonym.

17. Portal wejścia głównego.
 18. Drzwi w hallu głównym.
 - 20 19. Drzwi płycinowe wewnętrzne.
 21. Drzwi przeszklone na poddaszu.
 22. Zdemontowane drzwi sali tanecznej.

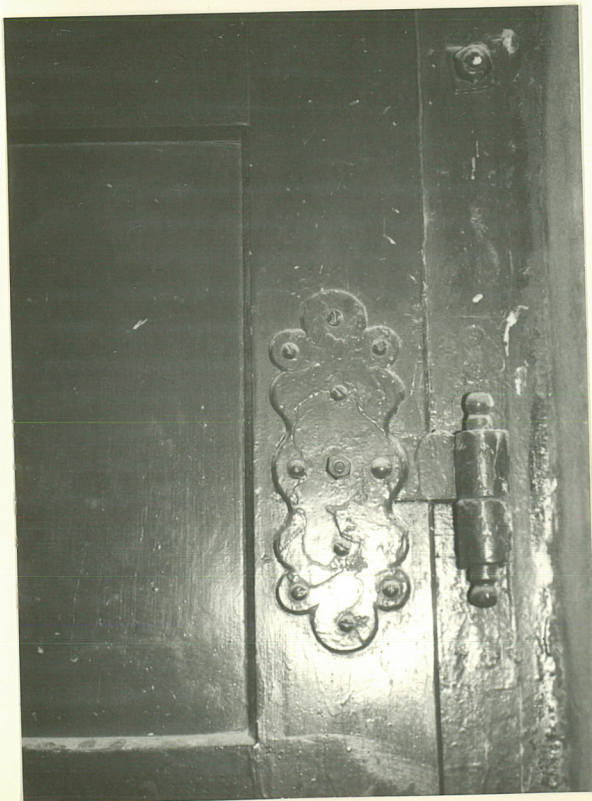
23. Zawias drzwi głównych.
 24. klamka drzwi wewnętrznych.
 25. Fragment starej posadzki z terrakoty.
- I.-Widok z wieży kościoła ewangelickiego/pocz. XX w./
