KARTA EWIDENCYJNA ZABYTEKÓW
ARCHITEKTURY I BUDOWNICTWA

KUŹNIA OB. SKLEP nr 4.

w zespole dworsko-parkowym z folwarkiem i wsią.

PRAKWICE

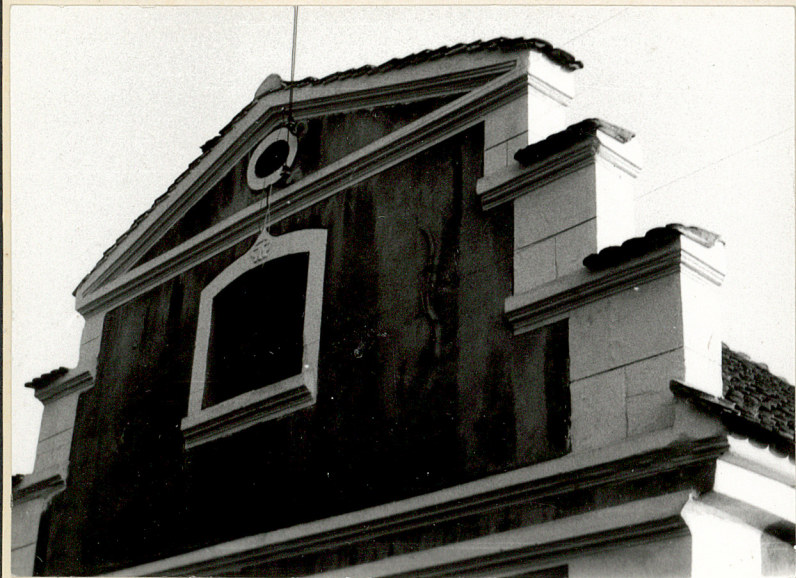
4.

wschodnia - kalenicowa. Narożniki płytko boniowane, a przy osi dwa kwadratowe okna.

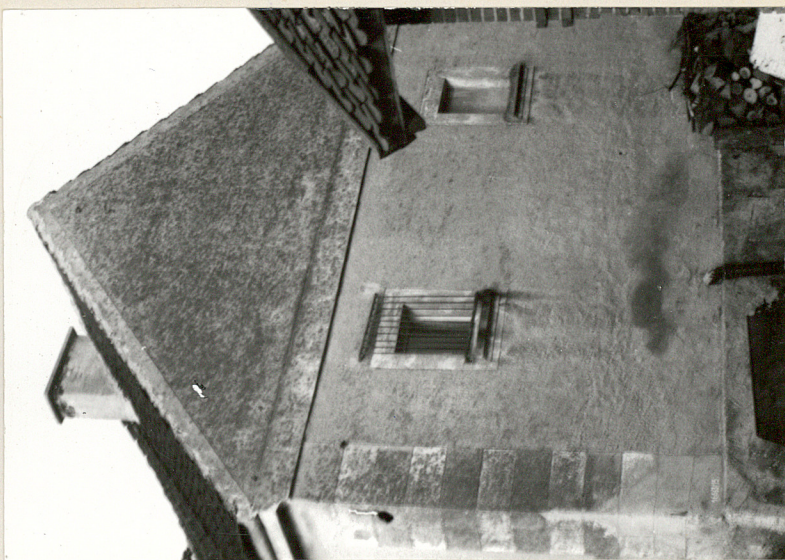
5.

południowa - szczytowa. Narożniki płytko boniowane, dwa małe okienka w przyziemiu z płaskimi opaskami, oraz profilowanymi podokiennikami. Nad płaskim gzymsem międzykondygnacyjnym ślepy szczyt.
